TURKU. EERIKINKATU 22B  
Arkeologinen koekaivaus 15-17.10.2024

Muuritutkimus Oy  
FT Kari Uotila ja HuK Janne Haarala

20.11.2024

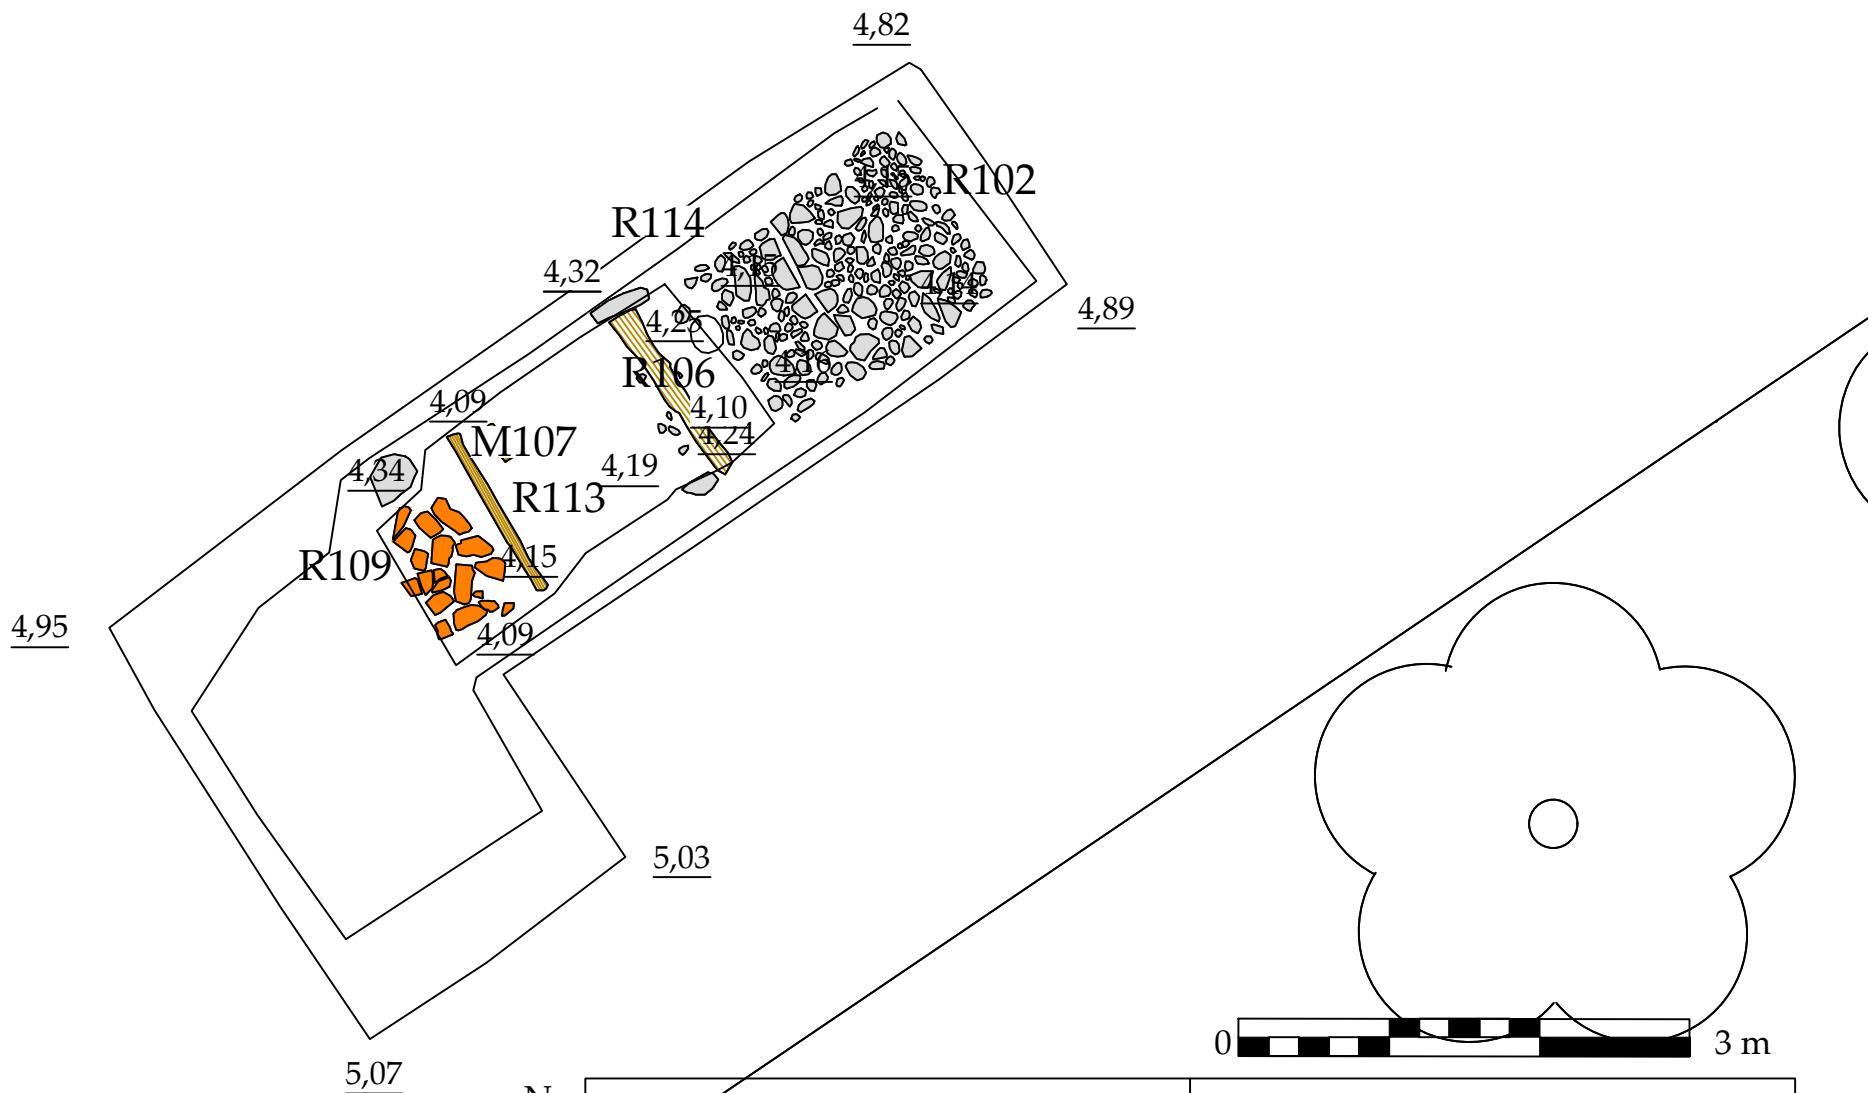
<p><b>Turku</b>  <b>Eerikinkatu 22b / Koekaivaus</b>          Uotila 2024          Muuritutkimus Oy/MuTu124057</p>		<p><b>Yleiskartta</b>  <b>Kaivausalueet 1a ja 1 b</b>  <b>Katukivetys R102, Puurakenteet R 106 ja 113 ja tiililadelmä R109</b></p>	
<p>Mittausdokumentointi ja karttojen piirto:          K.Uotila ja J.Haarala</p>		<p>MK 1:50</p>	
<p>Pohjakartta: Turun kaupunki</p>		<p>Koord. ETRS-TM35          Kork. N2000</p>	<p><b>KARTTA 3</b></p>

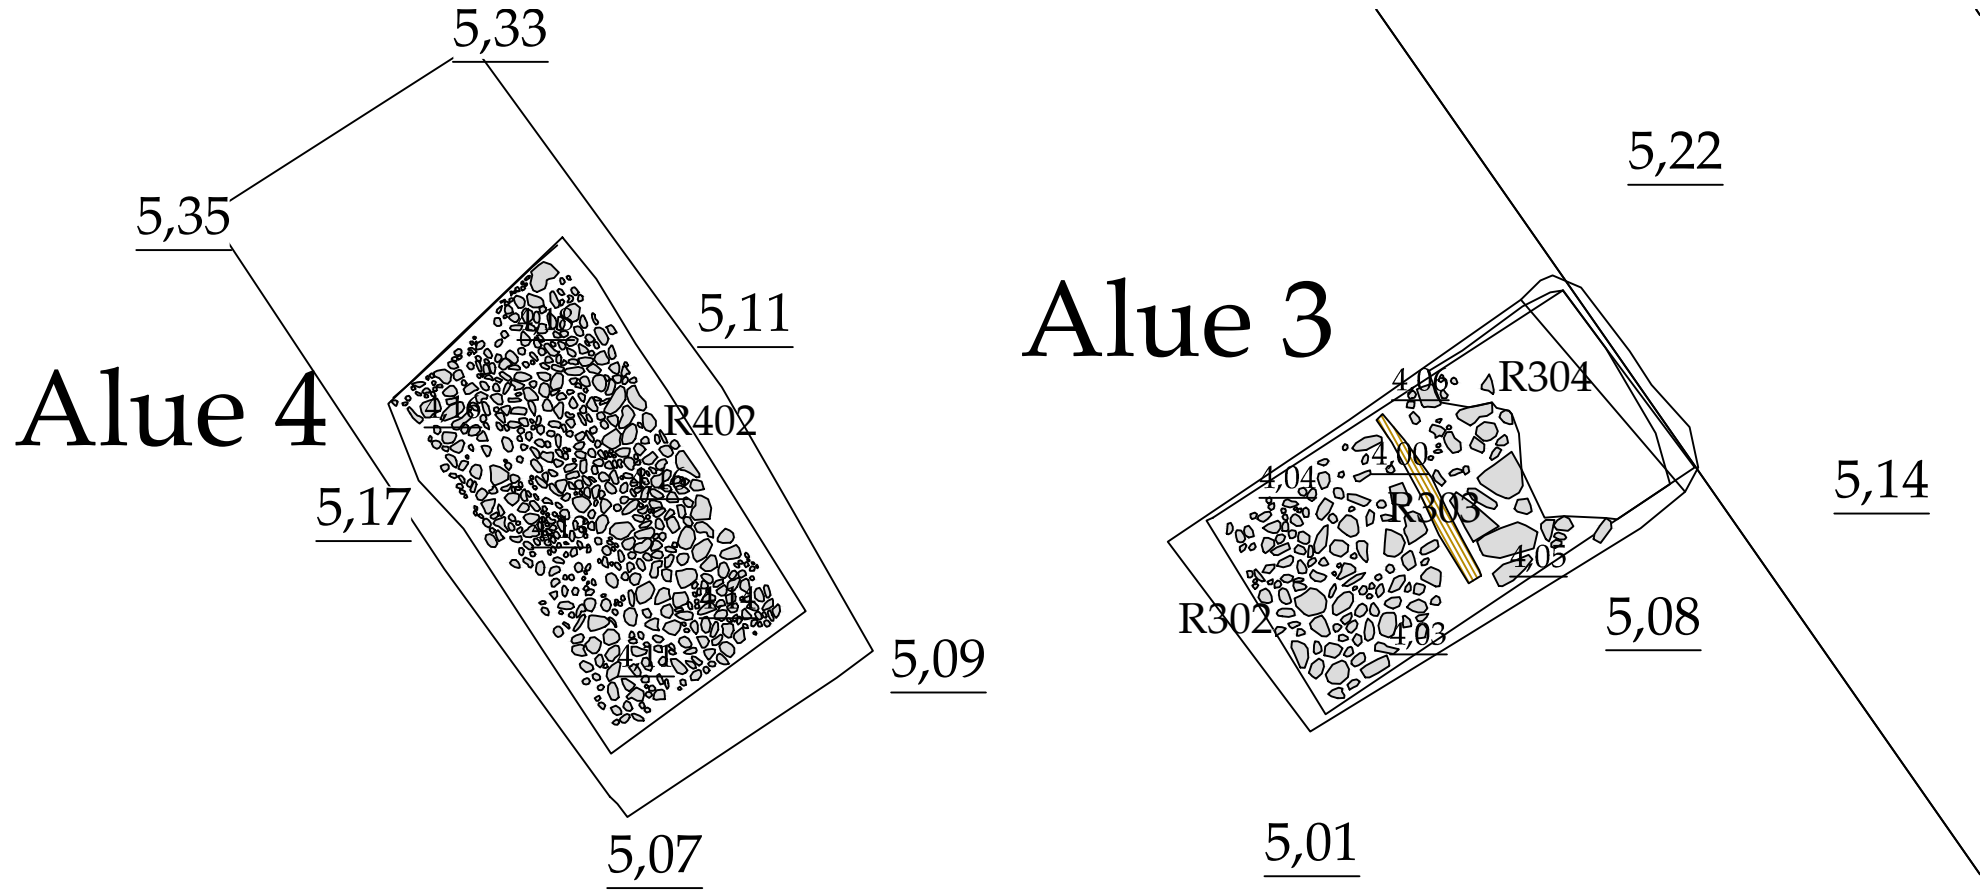
<b>Turku</b> <b>Eerikinkatu 22b/Koekaivaus</b> Uotila 2024 Muuritutkimus Oy/MuTu124057	<b>Yleiskartta</b> <b>Kaivausalueet 3-4</b> <b>Kivetyt katuhavainnot.</b>	
	Mittausdokumentointi ja karttojen piirto: K.Uotila ja J.Haarala Pohjakartta: Turun kaupunki	MK 1:50 Koord. ETRS-TM35 Kork. N2000

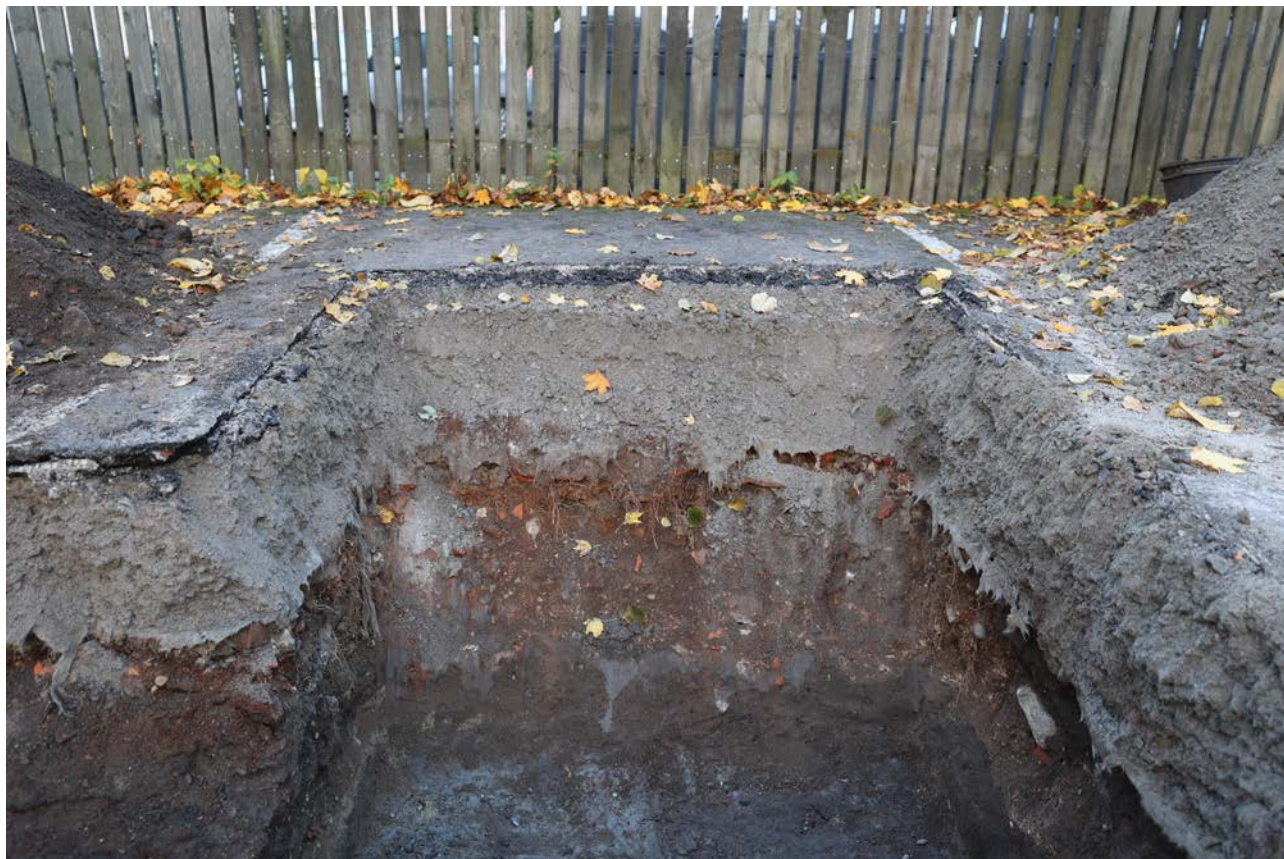
MuTu124057Dg\_2: Alueen 1a kaakkoisprofiili. Luoteesta - 16.10. / L. Jansen

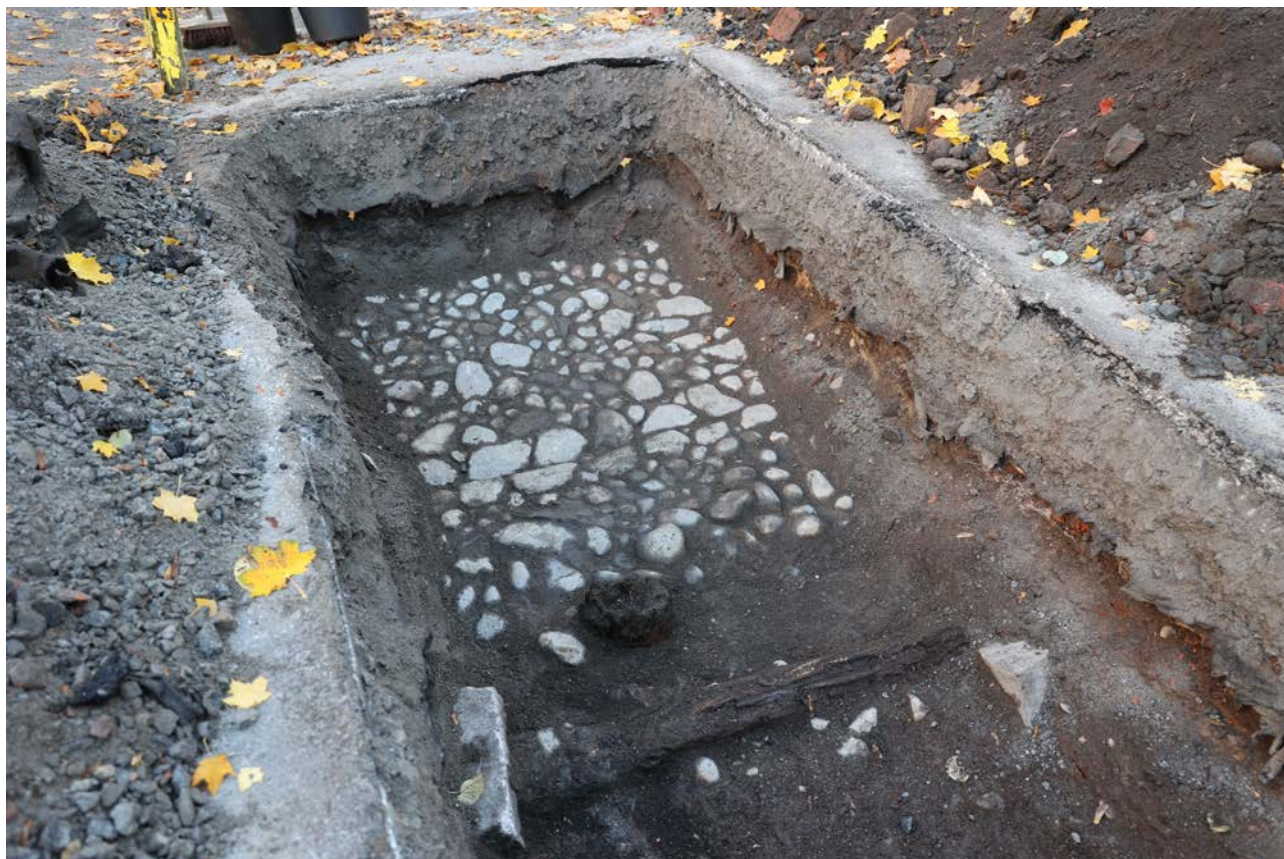
MuTu124057Dg\_3: Alueen 1b katukiveys R102, iso paalu R108 kiveyksen reunassa, alueen poikkikulkeva huonokuntoinen puu R106. Lännestä - 16.10. / L. Jansen

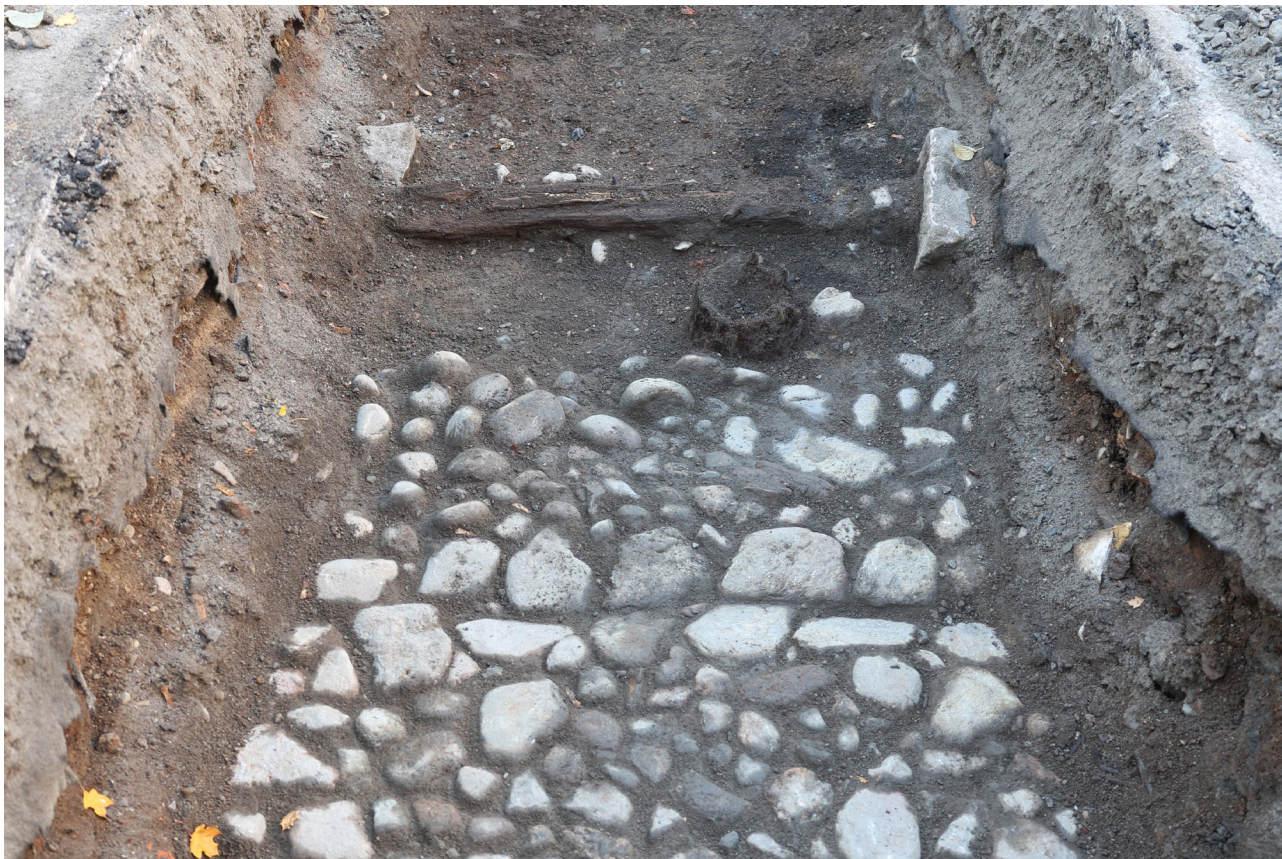
MuTu124057Dg\_4: Alueen 1b katukiveys R102, iso paalu R108 kiveyksen reunassa, alueen poikkikulkeva huonokuntoinen puu R106. Koillisesta - 16.10. / L. Jansen

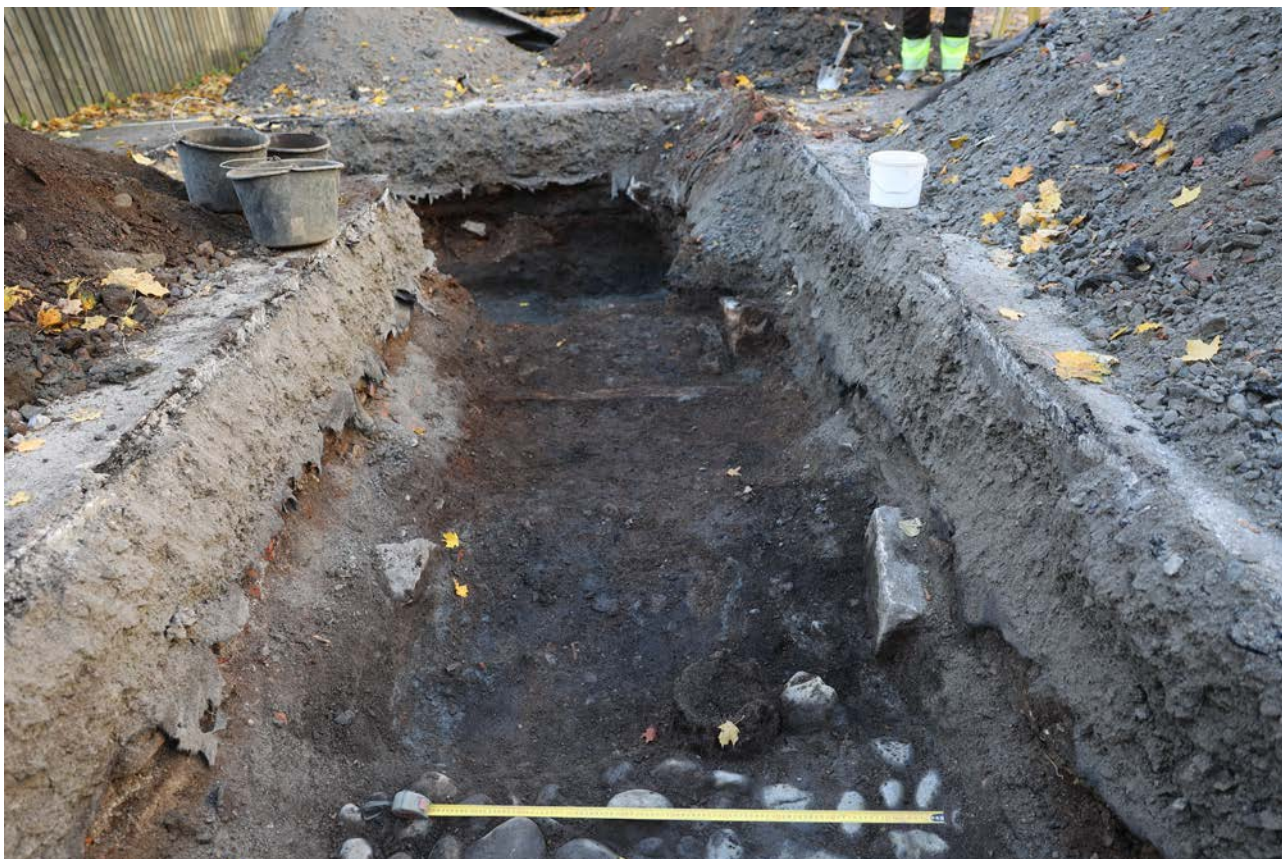
MuTu124057Dg\_5: Alue 1b, esillä tumma savimaa M107, mitan alla katukiveys R102, iso paalu R108 kiveyksen reunassa, taustalla puurakenteen R113:n pinta. Koillisesta - 16.10. / L. Jansen

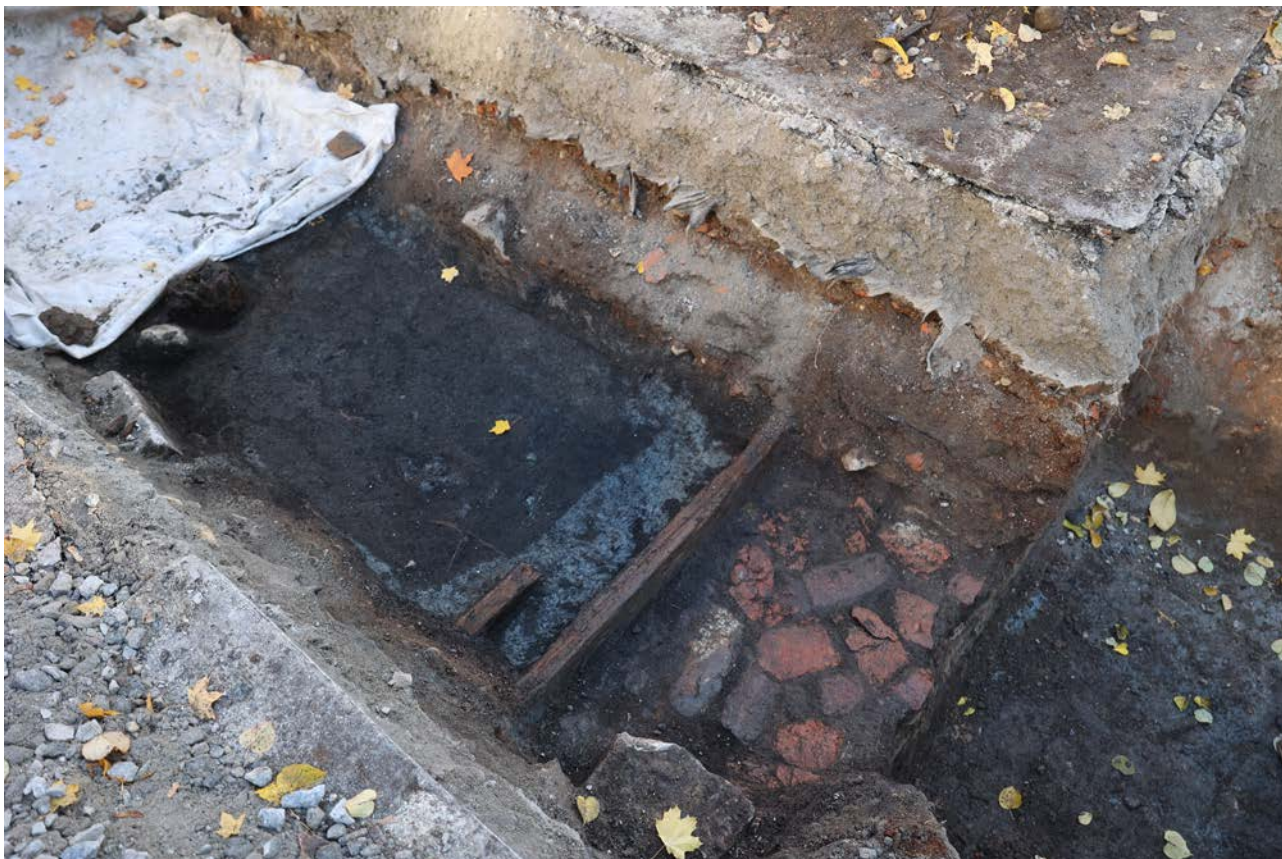
MuTu124057Dg\_6: Alueen 1b lounaisosassa tiilirakenne R109 ja puurakenne R113. Luoteesta - 16.10. / L. Jansen

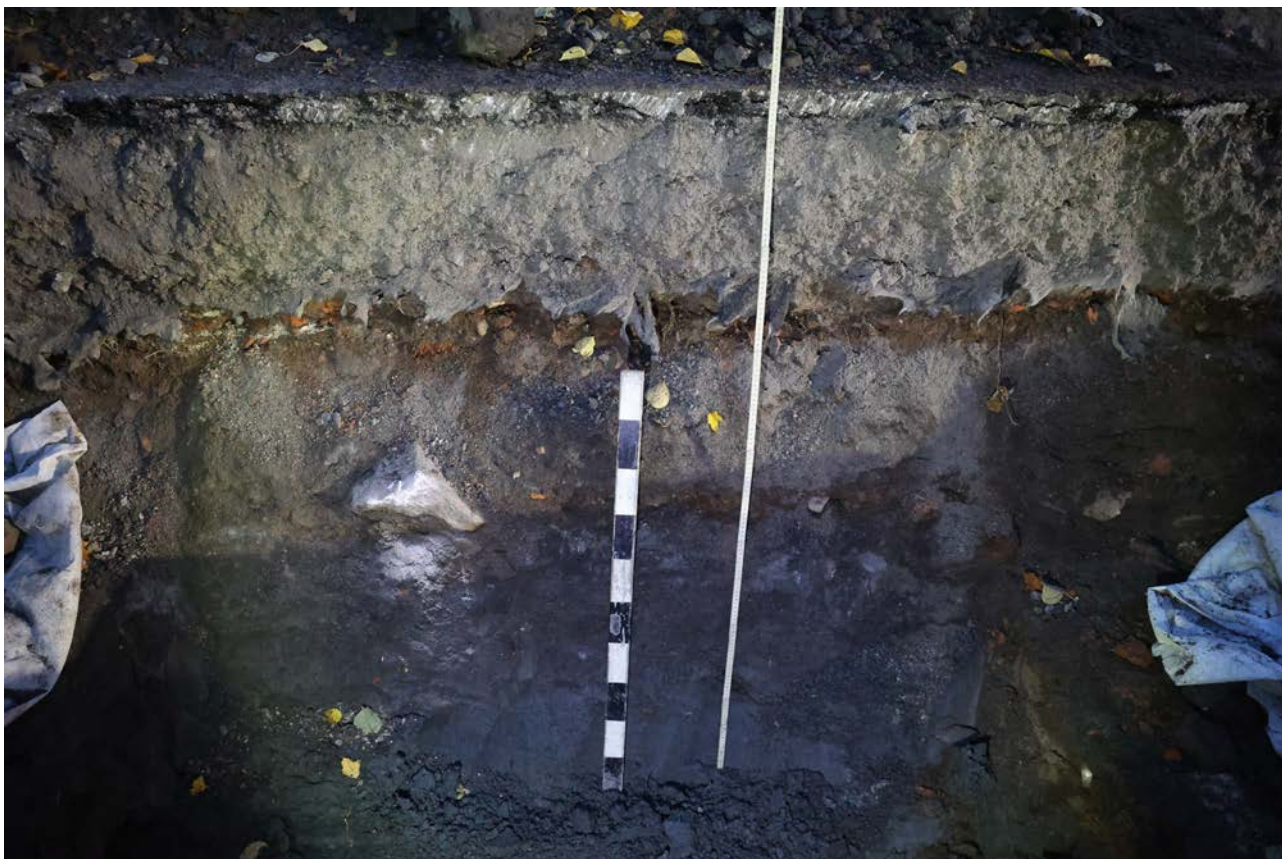
MuTu124057Dg\_7: Alueen 1b lounaisosassa tiilirakenne R109 ja puurakenne R113. Keskellä esillä tumma värjätynyt savi M112. Idästä - 16.10. / L. Jansen

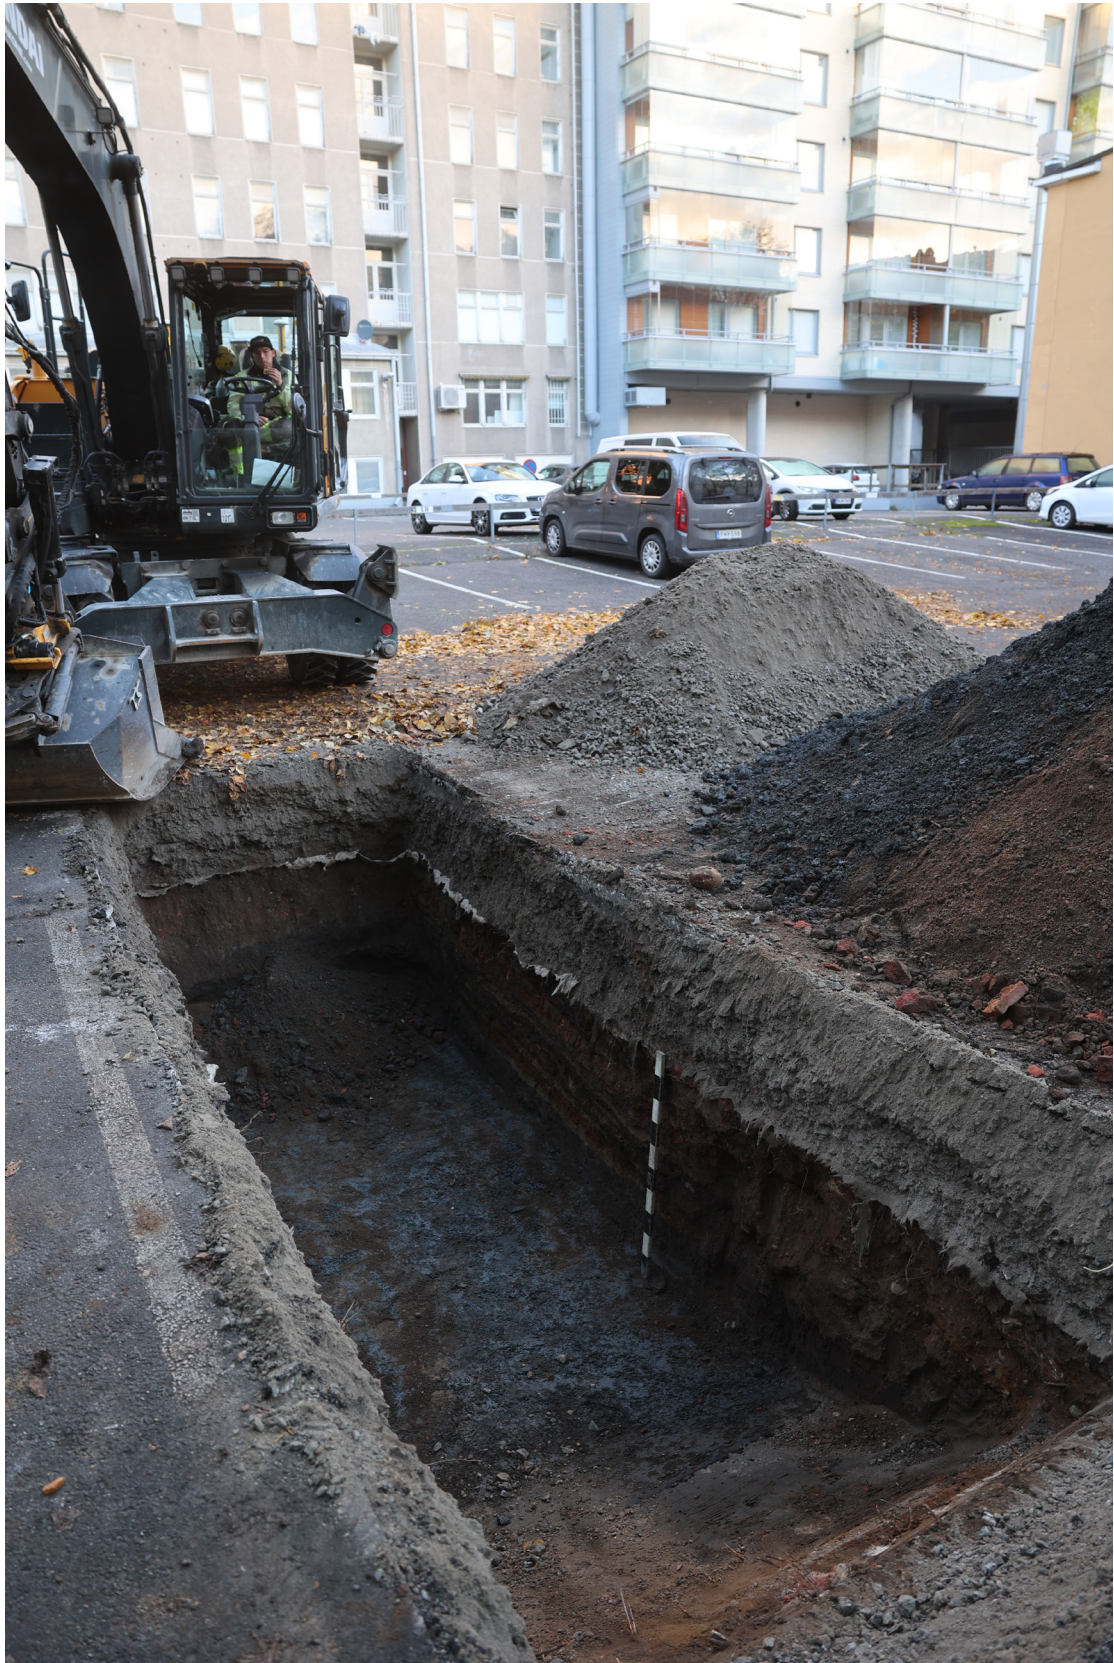
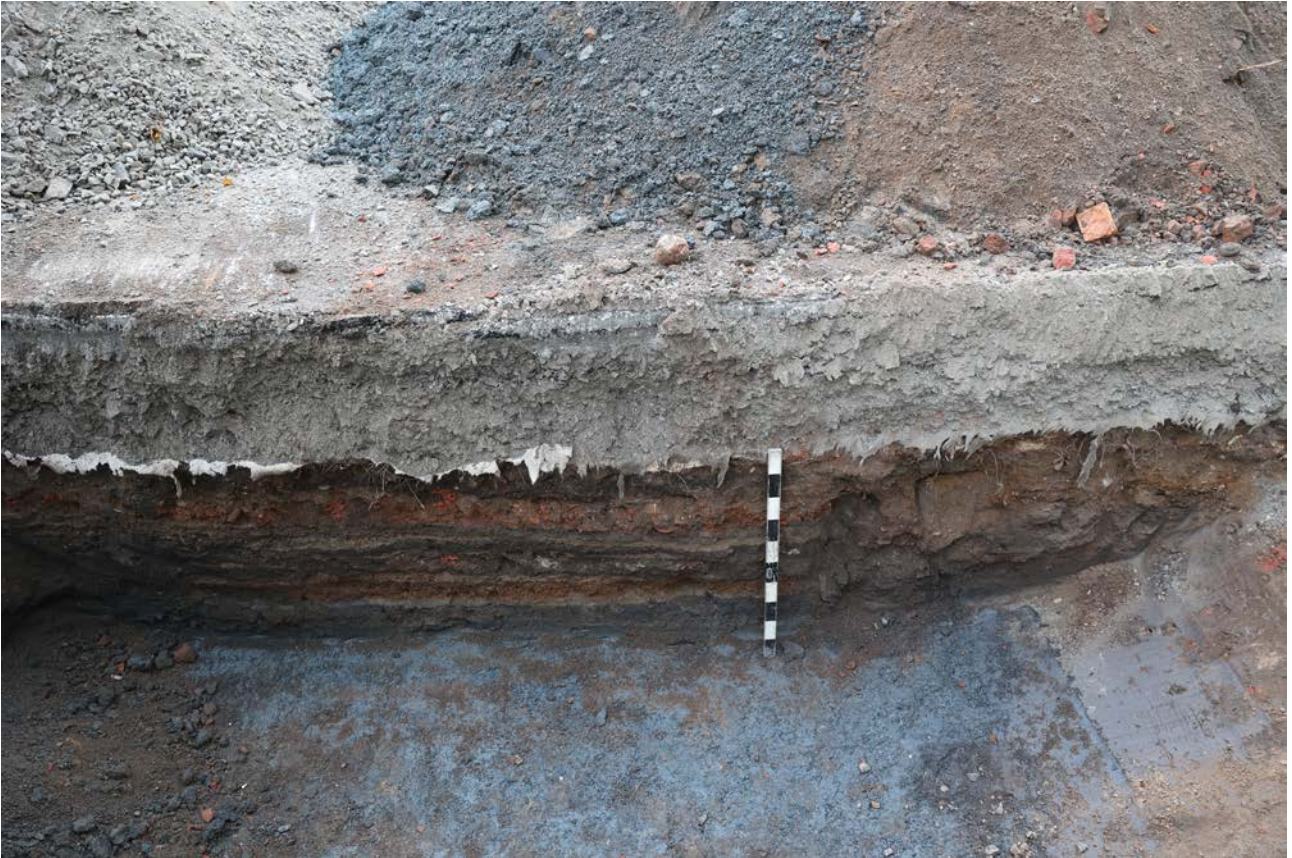
MuTu124057Dg\_8: Alueen 1b lounaisprofiili pohjaan kaivetusta osasta. Luoteesta - 17.10. / E. Langén

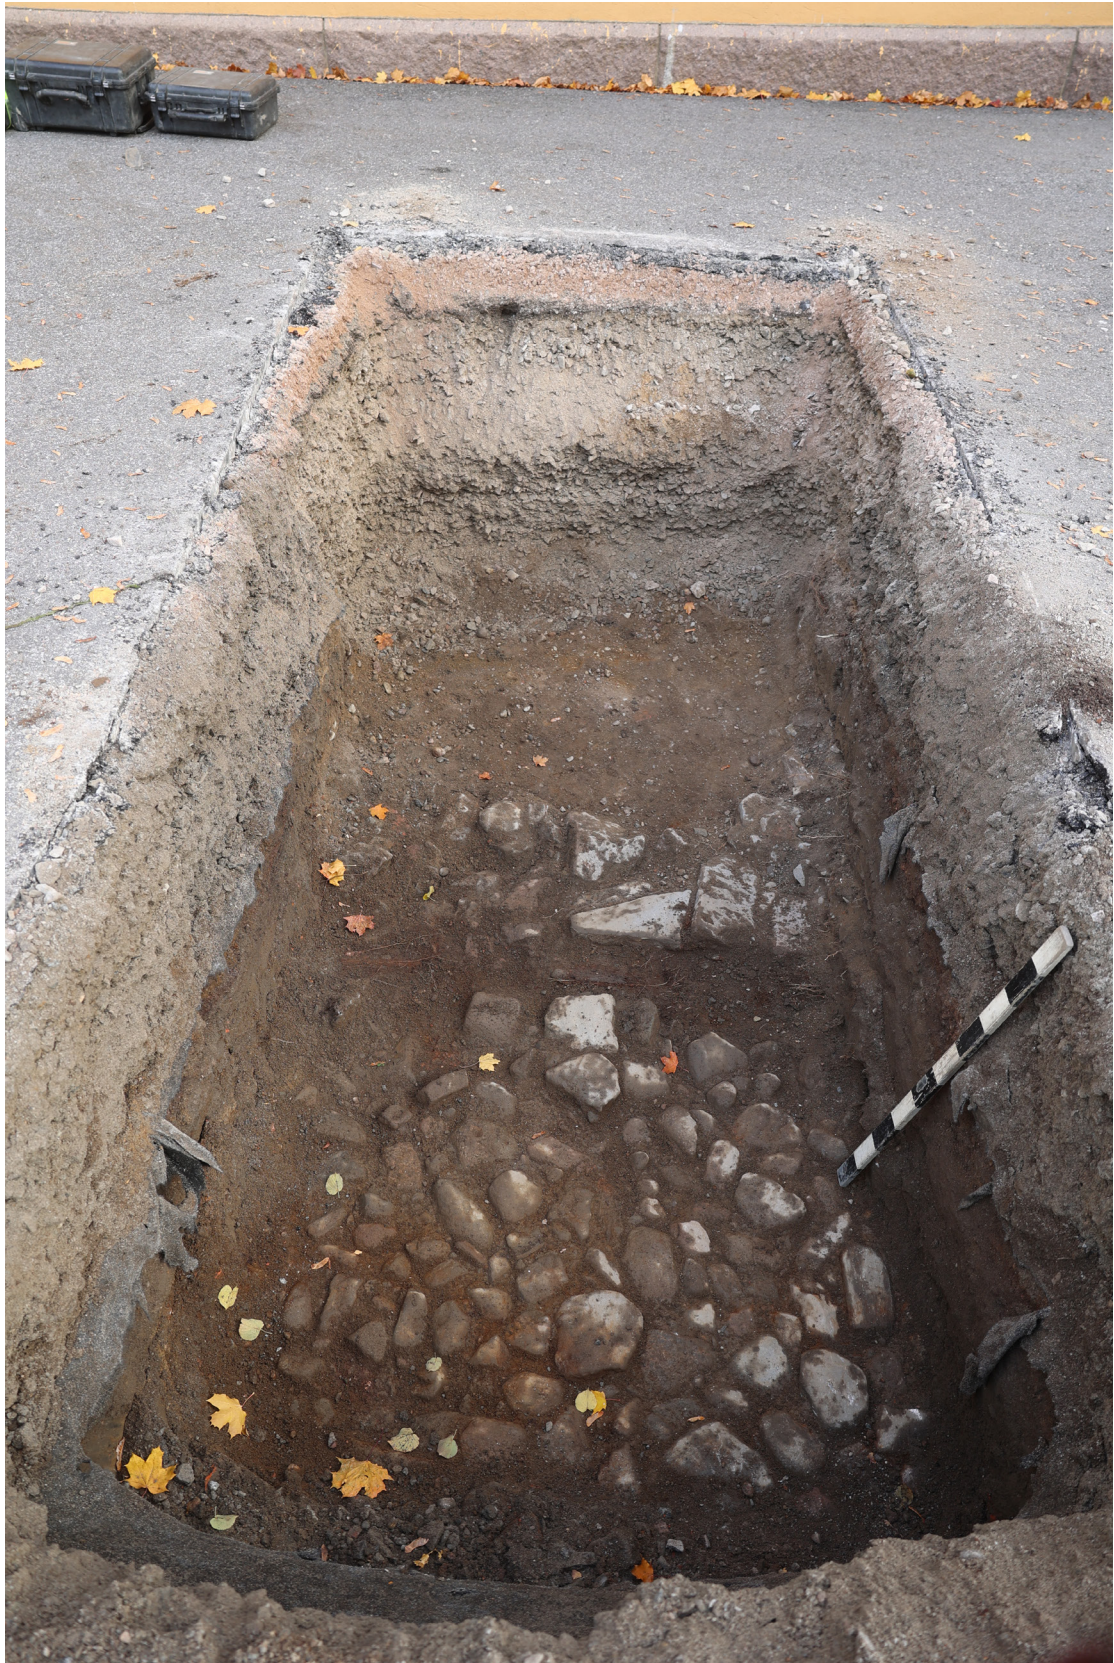
MuTu124057Dg\_10: Yleiskuva alueesta 2 pohjaan kaivettuna. Etelästä - 17.10. / E. Langén

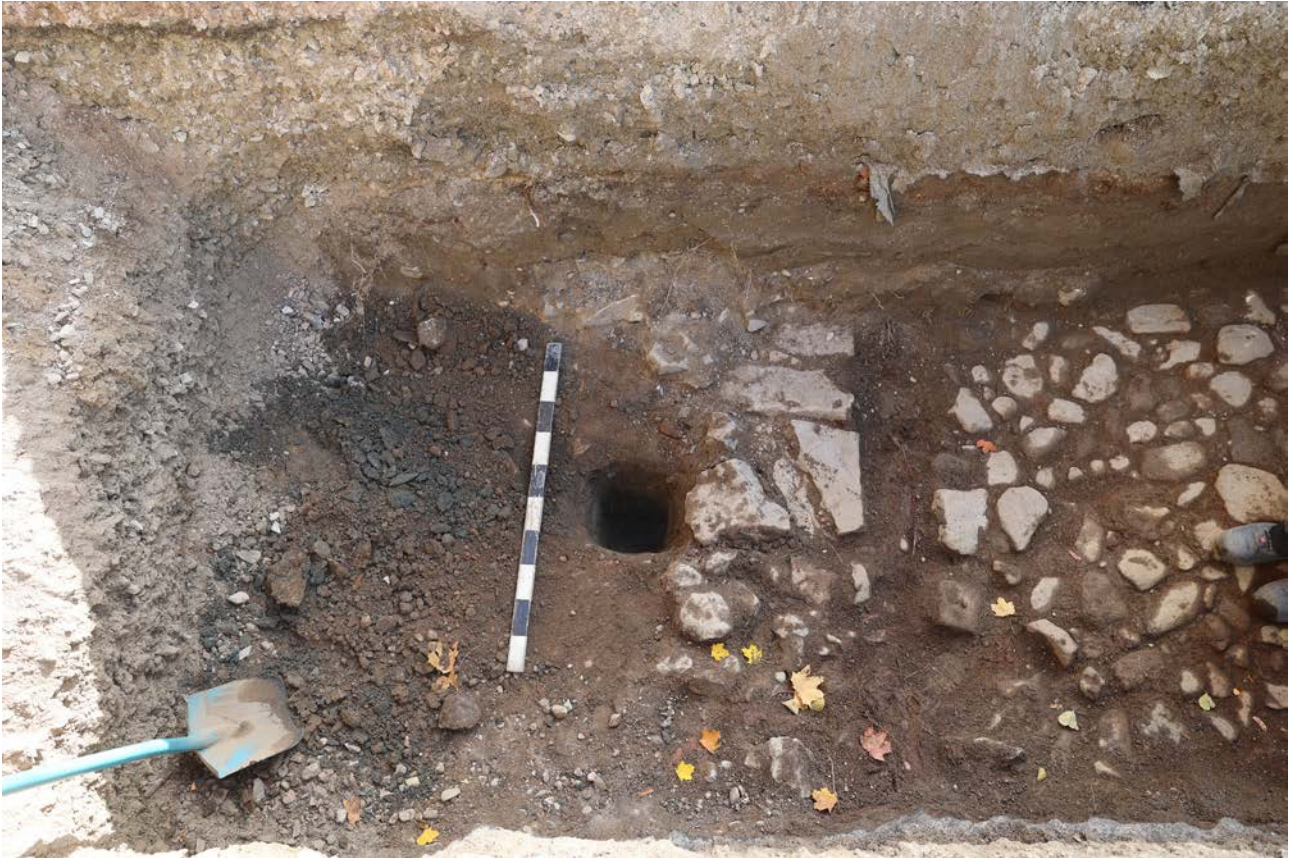
MuTu124057Dg\_11: Alueen 3 katukiveys R302, huonokuntoinen puurakenne R303 kiveyksen kourun kohdalla, isompien kivien kivirakenne R304, taustalla saven sekainen hiekka M305. Lounaasta - 17.10. / E. Langén

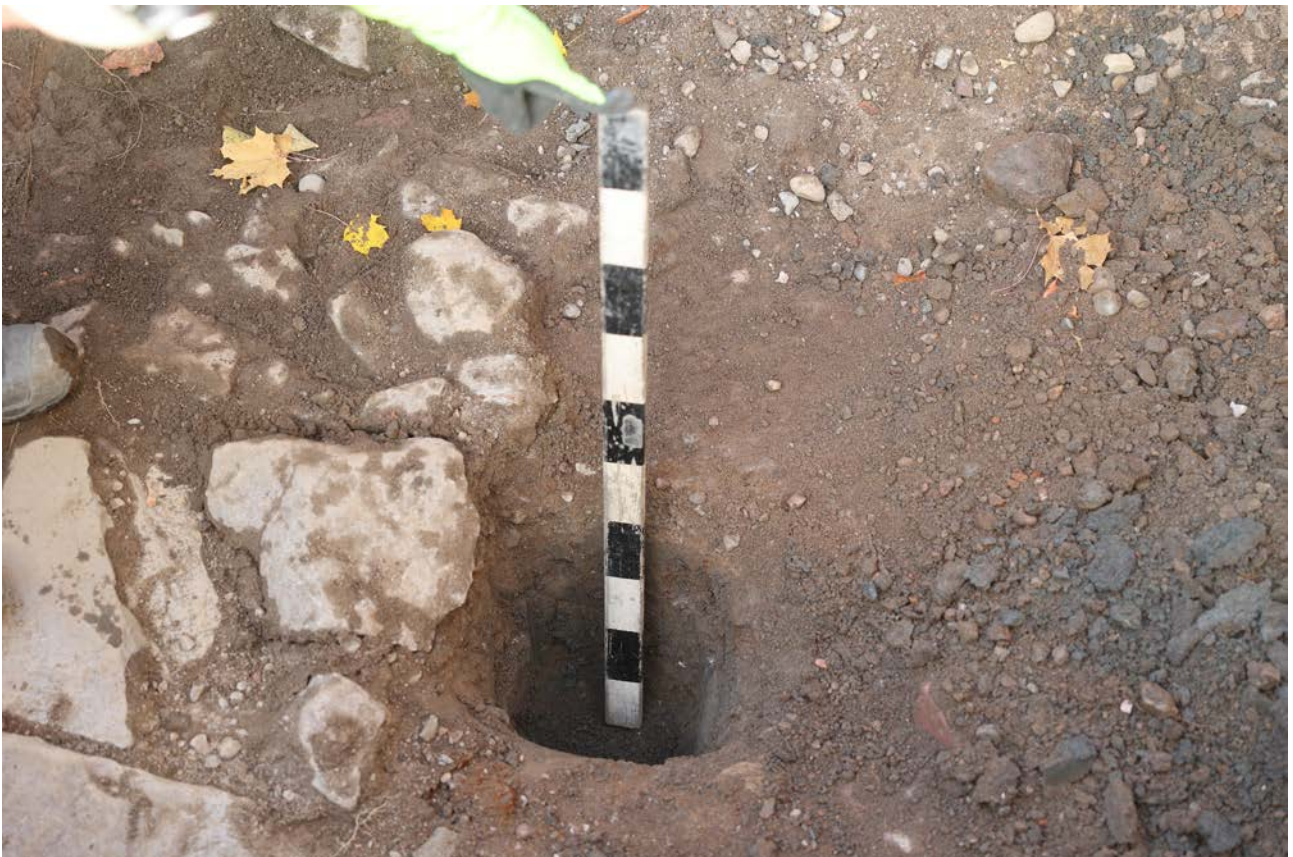
MuTu124057Dg\_12: Alueen 3 katukiveys R302 taustalla, huonokuntoinen puurakenne R303 kiveyksen kourun kohdalla, isompien kivien kivirakenne R304, etualalla saven sekainen hiekka M305. Koillisesta - 17.10. / E. Langén

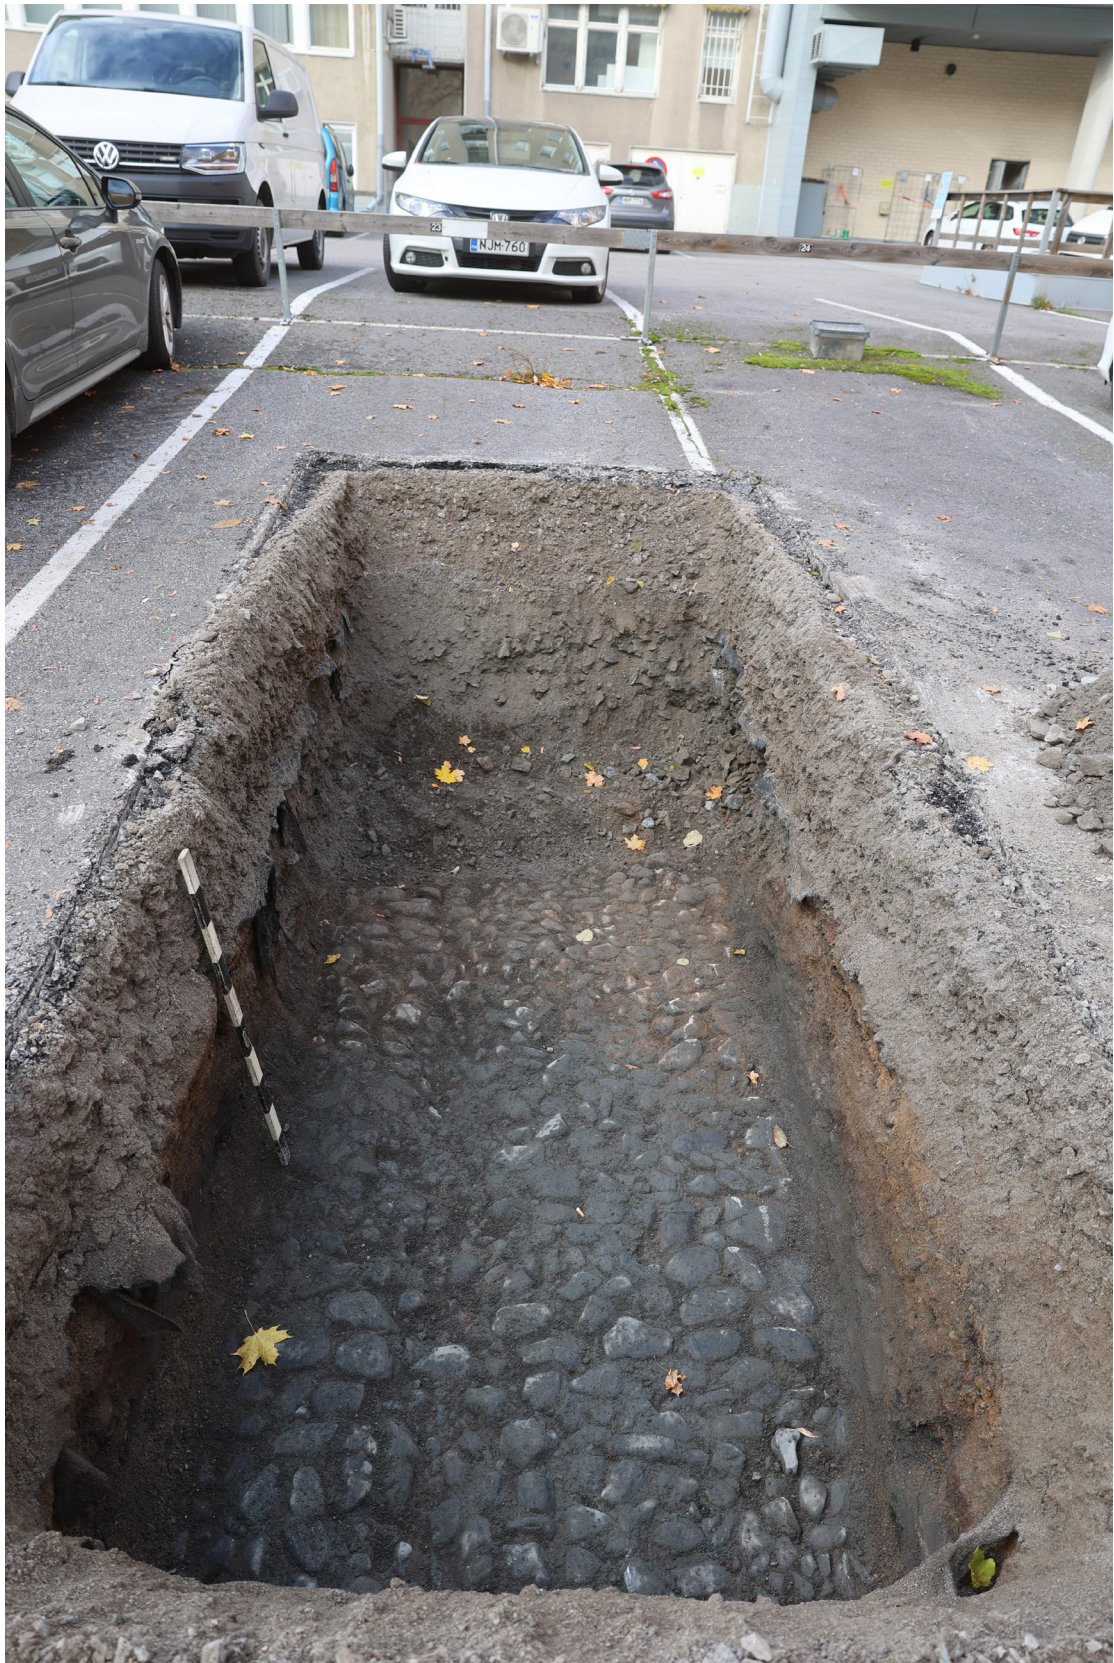
MuTu124057Dg\_13: Alueen 3 30x30cm koekuopan sijainti R304:n kivien koillispuolella. Luoteesta - 17.10. / E. Langén

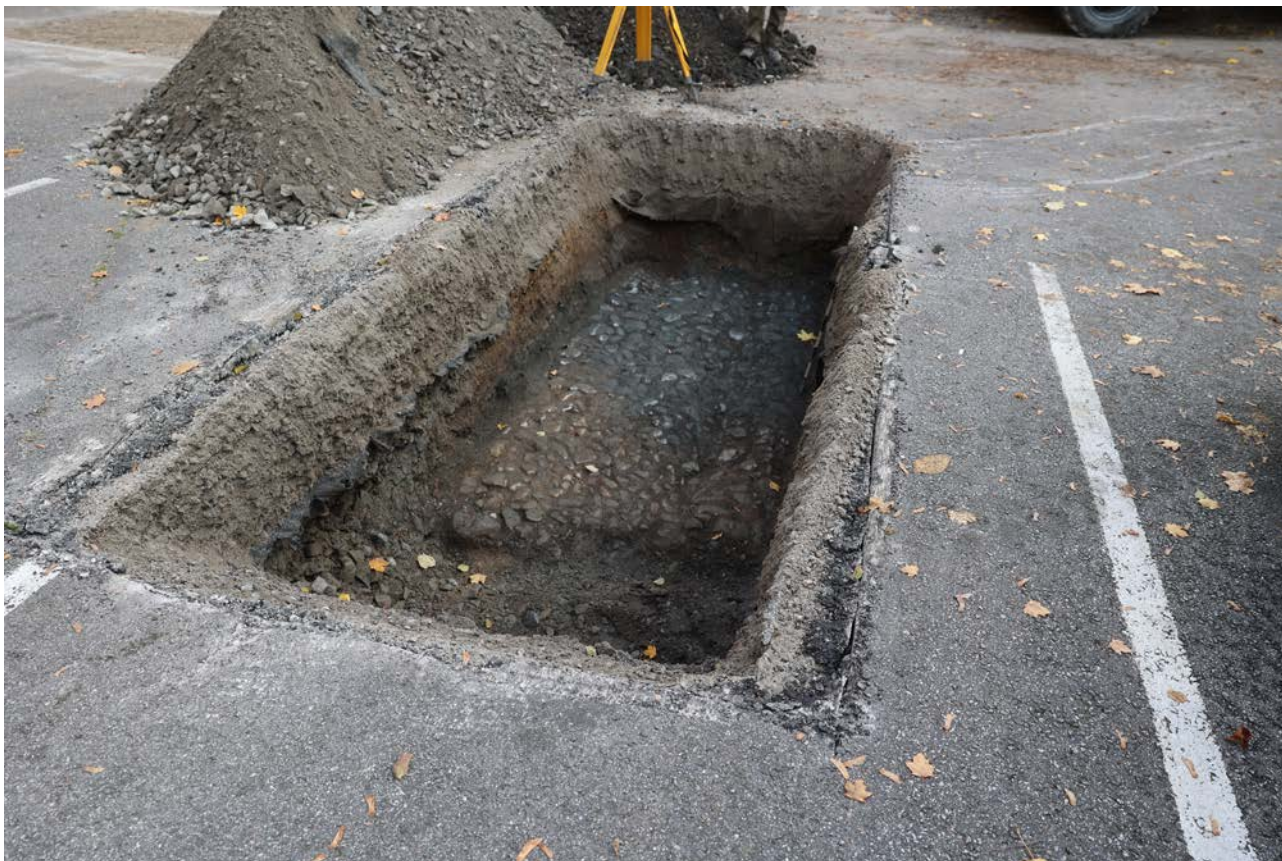
MuTu124057Dg\_14: Alueen 3 koekuoppa pohjaan kaivettuna, koekuopassa kerrokset M305 (5 cm), M306 (15 cm), M307 (20 cm). Kaakosta- 17.10. / E. Langén
