TURUN AURAJOEN KULTTUURIJOKILAUTTA  
ARKEOLOGINEN VEDENALAINVENTOINTI

# 1. JOHDANTO

Tutkimuksen laatu:	Arkeologinen vedenalaisinventointi
Tutkimuksen syy:	Maa- ja vesialueen käyttö
Alue:	Turku, Aurajoki Wäinö Aaltosen museon ranta-alue
Peruskartta:	TM35 lehtijako R4412E2, R4412E3, R4412E4
Tutkittavan alueen laajuus:	Noin 3500 neliötä
Aineiston tulkinta ja raportointi:	Nordic Maritime Group Oy
Tutkimusryhmä:	Merigeologi Maija Huttunen, kulttuurihistorioitsija Sara Valli ja meriarkeologi Riikka Tevali
Projektinro:	F-89:2022
Tutkimuksen tilaaja:	
Tutkimusraportti:	12.7.2022
Raportin jakelu:	Turun Kaupunki ja Turun Museokeskus

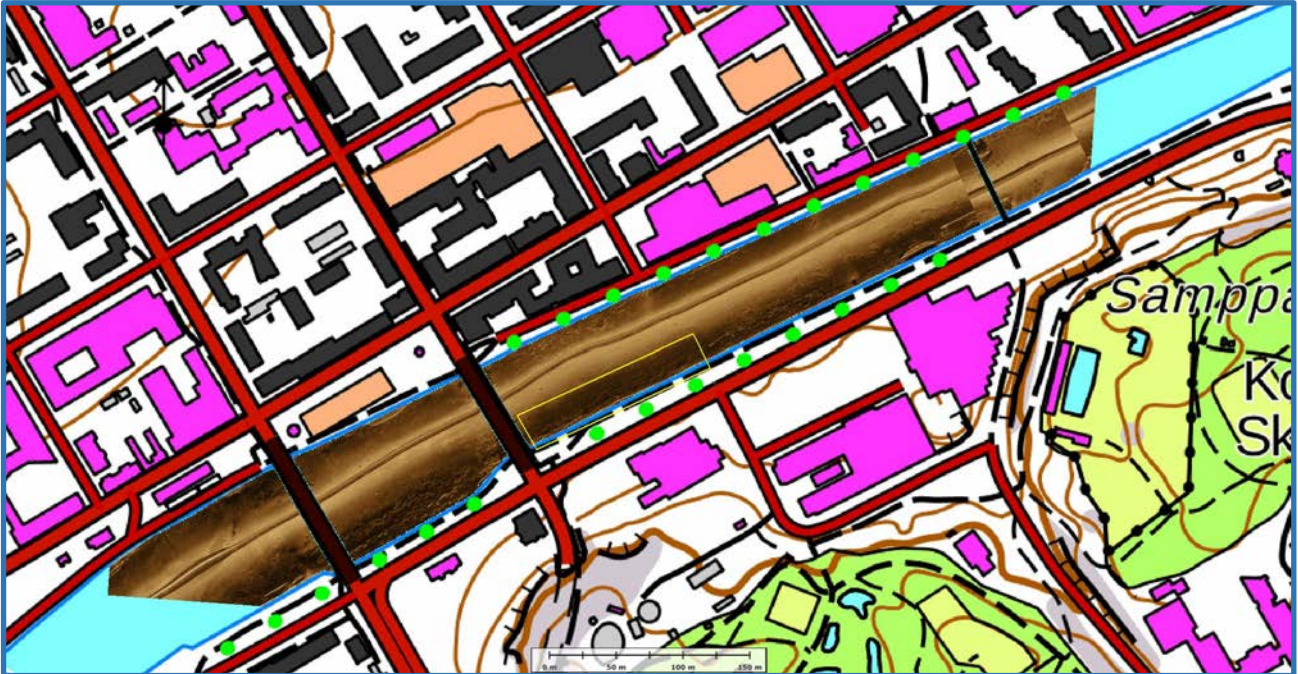
**Kartta 3.** Mosaiikkikuva viistokaikuluotauksen kattavuudesta tutkittavalla alueella. Karttapohja: MML peruskartta.

Tutkimuksessa käytettiin DeepVision DE3468D-viistokaikuluotainta. Alueella luodattiin 3 kpl 50 + 50 metrin kaistoja. Luotaukset tehtiin 680 kHz taajuudella. Aineisto tulkittiin DeepView -ohjelmistolla. Luotauksissa havaittiin ihmistoiminnan jäänteitä.

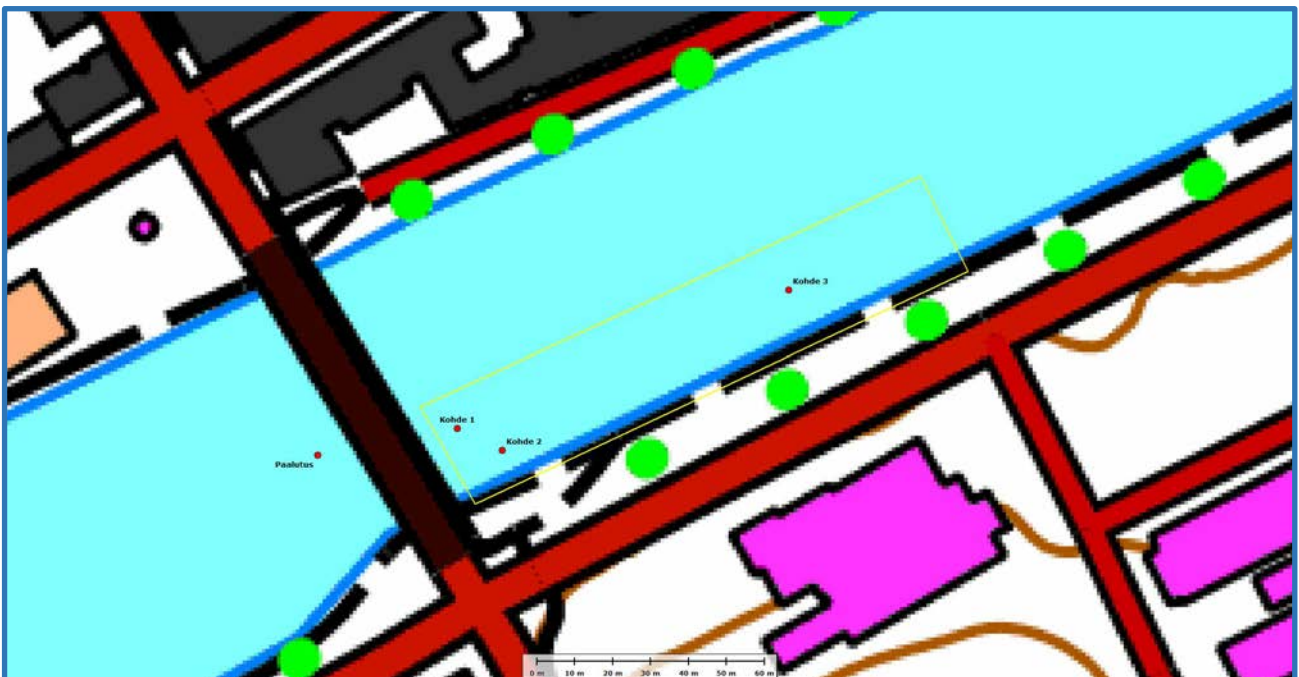
**Kartta 5.** Alueella havaitut kohteet. Karttapohja: MML peruskartta.

Luotauksista havaittiin kolme kohdetta ja tutkimusalueen ulkopuolella oleva paalutus, joka liittyyne Myllysilan kunnostustöihin.
