Turun kaupunki / Kaupunkiympäristö

# **Jaaninojan vesiluonnon selvitykset Karhunaukion kaava-alueella**

Turun ammattikorkeakoulu

22.9.2023

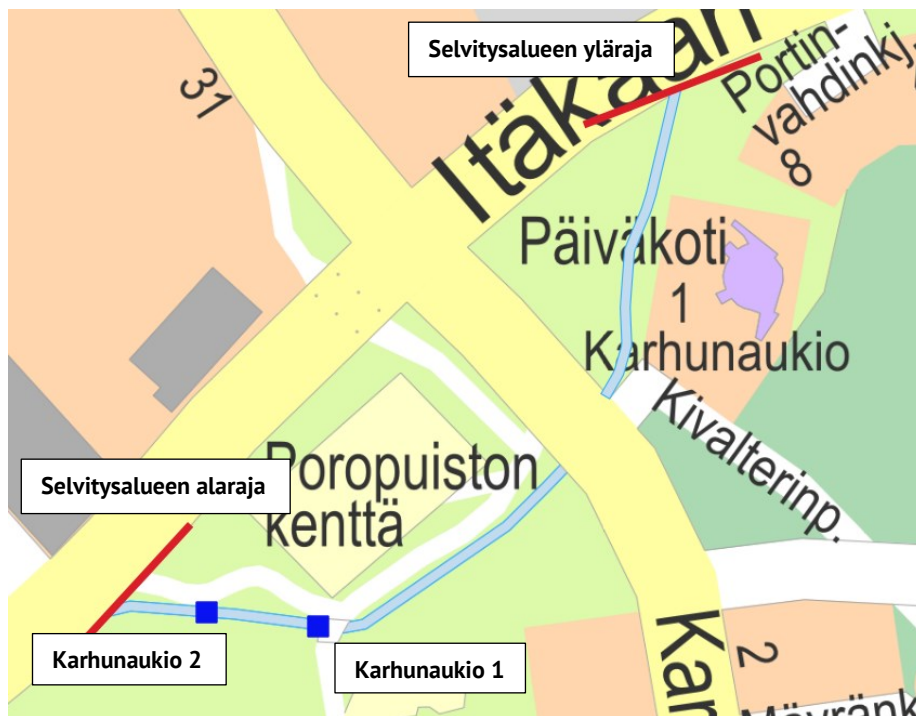
**Kuva 1.** Selvitysalue sijoittuu Itäkaaren itäpuolelle jäävälle uomaosuudelle. Alueella on vain muutama pienialainen nivamainen virtapaikka. Sähkökoekalastukset ja pohjaeläinnäytteenotto toteutettiin kahdella karttaan merkityllä koealalla ("Karhunaukio 1 & 2").

Sähkökoekalastukset ja pohjaeläinnäytteenotot toteutettiin samoilta virtapaikoilta (Kuva 1). Vesisammalien esiintymistä ja peittävyyttä arvioitiin selvitysalueen nivamaisilta virtapaikoilta.

Pohjaeläinnäyte otettiin 18.9.2023, joka otettiin kahdelta alueelta sijoittuvalta nivamaiselta virtapaikalta (Kuva 1). Näytteet otettiin käyttäen 40 x 40 cm kokoista potkuhaavia. Yksi näyte koostuu neljästä haavinnasta, jotka otetaan häiritsemällä (potkimalla) haavin edustaa ylävirran puolelta 30 sekunnin ajan. Tällöin virta kuljettaa haaviin pohjaeläimet sekä muun pohjasta liikkeelle lähtevän orgaanisen aineksen ja muun hienojakeisen aineksen. Näytteenottopaikkojen syvyydet vaihtelivat 0,1–0,4 metrin välillä. Näytteenoton yhteydessä kirjattiin mm. havainnot pohjan laadusta ja uomassa esiintyvistä vesikasvillisuudesta.

Selvitysalueella tehtiin sähkökoekalastuksia kalalajiston ja niiden runsauksien selvittämiseksi kahdella koealalla (Kuva 1). Koealat sijoituivat selvitysalueella sijaitseviin nivamaisiin, kovapohjaisiin ja kasvillisuudesta vapaisiin virtapaikkoihin. Koekalastukset toteutettiin 15.9.2023. Koealojen pinta-alat olivat 0,39–0,48 aarin välillä. Koekalastuksien aikaan Jaaninojan vedenkorkeus oli normaali ja veden lämpötila 12,5 astetta. Sää oli selvityksen aikaan aurinkoinen.

Sähkökalastuksien perusteella kalalajisto on niukka selvitysalueella ja myös yksilömäärät ovat hyvin alhaisia, joten alueella tuskin on juurikaan kalastollista merkitystä. Alueella ei myöskään sijaitse nykyisellään uhanalaisen taimenen kutupaikaksi soveltuvia sorapohjaisia virtapaikkoja. Kalojen vähyys alueella johtuu todennäköisesti vedenlaadun vaihtelusta tai siitä, että kesäkaudella alueen virtaamat ovat hyvin pieniä ja vesi lämmintä. Monin paikoin kaava-alueella uoma on myös lähes täysin umpeenkasvanut varjostuksen puuttuessa. Runsas vesikasvillisuus todennäköisesti haittaa kalojen liikkumista purossa alhaisella ja normaalilla virtaamalla. Selvityksen yhteydessä myös havaittiin, että ylemmän koealan (Kuva 1) kohdalle puroon laskevasta hulevesiputkesta valui jätevedeltä haisevaa vettä.
