# LAUSUNTO

## BARKERIN KIIINTEISTÖ, TURKU RAKENTEISIIN IMEYTYNEET HAITTA-AINEET

16.12.2022

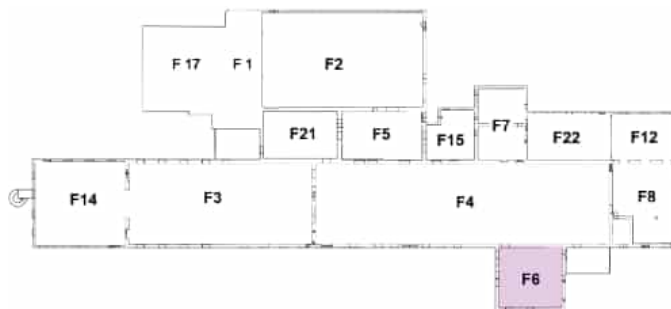
Kuva 12. Lohkon F6 sijainti rakennuksessa.

- Seinien alaosat **Korjaus 1** 0,2 m:n korkeudelle. Yläosissa ei todettu kohonneita pitoisuuksia. VP tiilikappaholvin päällä oleva valu paikoin pilaantunut n. 50 mm:n syvyydelle, välipohjan kappaholvi säilytettävissä, mikäli 50 mm:n purku onnistuu ilman kappaholvinrakenteiden vaurioitumista. **Korjaus 4** purettavalta osalta.

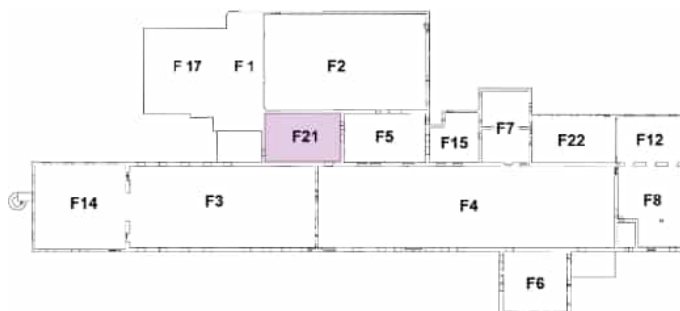
Kuva 16. Lohkon F21 sijainti rakennuksessa.

- Seinien alaosissa on todettu erittäin korkeita öljyhiilivetyjen pitoisuuksia ( $C_{10}-C_{40} > 20\,000$  mg/kg) luonnon kiven päällä olevassa betonikuoressa. Alueella on voinut olla öljysäiliö tai jokin kone. Betonikuori tulee purkaa koko alueelta ja korkeudelta. Purkutöissä on huomioitava, ettei vaurioiteta luonnonkiviperustuksia. Myös kivien väleissä olevat laasti/betoni on poistettava mahdollisuuksien mukaan. Betonikuoren yläpuolisen tiilimuurauksen mahdollinen pilaantuneisuus on suositeltavaa tutkia.
- Seinien yläosissa todettu vain pieniä öljypitoisuuksia ylemmässä VP:ssa korkeita pitoisuuksia. **Korjaus 3** 0,2 m:n korkeudelle.
- **Korjaus 4** (AP), alapohjan purku.

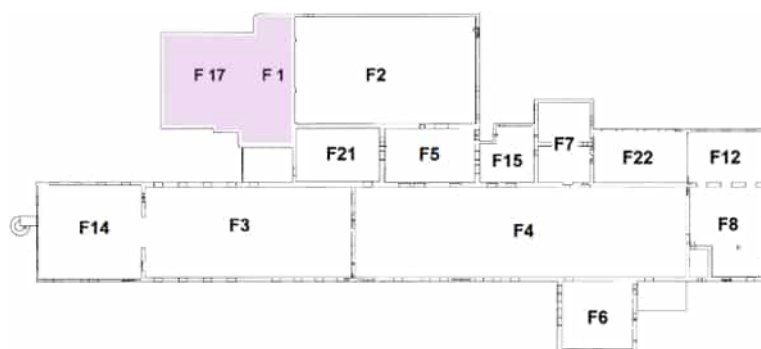
Kuva 18. Lohkojen F1 ja F17 sijainti rakennuksessa.

Lohko F1 on suunniteltu purettavaksi, lohkon F17 osalta suunnitelmat ovat vielä auki (kuva 17). Lohkon F17 rakenteiden arvioidaan olevan pahoin pilaantuneita.

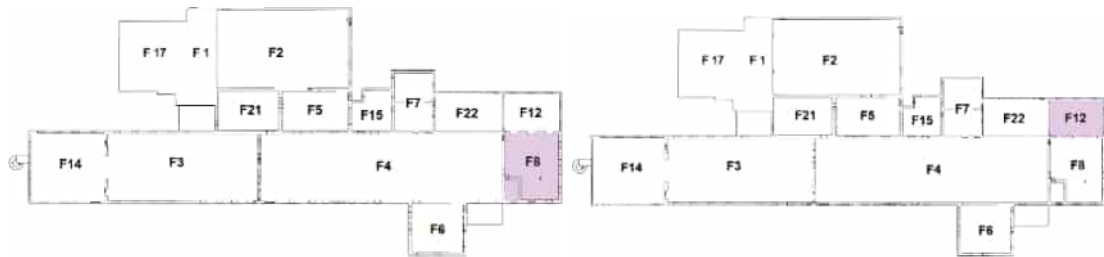
Kuva 20. Lohkojen F8 ja F12 sijainti rakennuksessa.

Lohkosta F8 on tutkittu kerroksen 2 ja 3 välipohjat.

Lohkon F8 kerros 1. on työmaatoimistona eikä sitä ole vielä tutkittu, 4. kerrosta ei ole vielä tutkittu. F8-lohkon tutkimattomat rakenteet tulee tutkia rakenteisiin imeytyneiden haitta-aineiden osalta vähintään pistokoeluontoisesti. F12 otettu seinien alaosa 2 näytettä, joissa ei ole todettu kohonneita öljypitoisuuksia. F12-lohkon tutkimattomat rakenteet tulee tutkia rakenteisiin imeytyneiden haitta-aineiden osalta vähintään pistokoeluontoisesti.

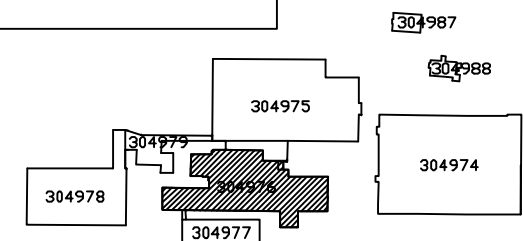
Välipohjasta tutkittu 4kpl näytteitä. Näytteet otettu laatan alapinnasta. Näytteissä havaittiin selvästi koonneita öljyhiilivetyypitoisuuksia, jotka aiheuttavat sisäilmariskin. Näytteenotto toteutettiin aistinvaraisten havaintojen perusteella ja näytteenottopaikat edustavat välipohjaa.

Välipohjasta otettu 3poraus, josta tutkittu yhteensä 8kpl näytteitä. Näytteistä tutkittu tiilikappaholvin päällä olevan betonipintalaatan pintaosa (0-30mm), pintalaatan pohjaosa (30-100mm) ja tiilikappaholvin pinta. Pintalaatan ja tiilikappaholvin pinnan näytteissä havaittiin koonneita öljyhiilivetyypitoisuuksia, jotka voivat aiheuttaa sisäilmariskin.

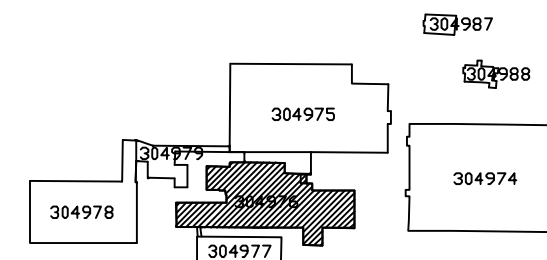
Välipohjasta otettu 2 porausta, josta tutkittu yhteensä 4kpl näytteitä. Näytteistä tutkittu erikseen pinta (0-40mm) ja laatan keski- tai pohjaosa (30-90/110mm) Pinta- ja pohjaosien näytteissä havaittiin molemmissa pisteissä kohonneita ja/tai selvästi kohonneita öljyhiilivetypitoisuuksia, jotka aiheuttavat sisäilmariskin. Näytteenotto toteutettiin aistinvaraisten havaintojen perusteella

Välipohjasta otettu 3 porausta, josta tutkittu yhteensä 3kpl näytteitä. Näytteistä tutkittu pinta (0-30mm). Pintaosien näytteissä ei havaittu kohonneita öljyhiilivetypitoisuuksia

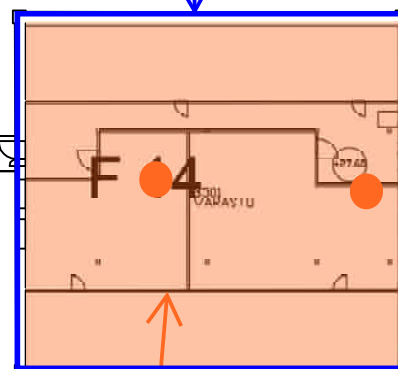
Välipohjan betonilaatan päällä  
valuasfaltti, jossa havaittu selvästi  
kohonneita öljyhiilivetypitoisuuksia.

Välipohjasta otettu 2 porausta, josta  
tutkittu yhteensä 4kpl näytteitä. Näytteistä  
tutkittu erikseen betonilaatan pinta (0-  
40mm) ja betonilaatan pohjaosa (40-  
100mm). Molempien  
näytteenottopaikkojen pintaosien  
näytteissä havaittiin kohonneita  
öljyhiilivetypitoisuuksia tai PAH-yhdisteitä,  
jotka voivat aiheuttaa sisäilmariskin.  
Näytteenotto toteutettiin aistinvaraisten  
havaintojen perusteella
