TURUN KAUPUNKI

## PIIPANOJAN VÄLITYSKYVYN TARKASTELUT

MAA-AINESPUISTON JA MUSTASUON KAAVA-ALUEIDEN  
HULEVESISELVITYKSEN LISÄTYÖ

LOPPURAPORTTI

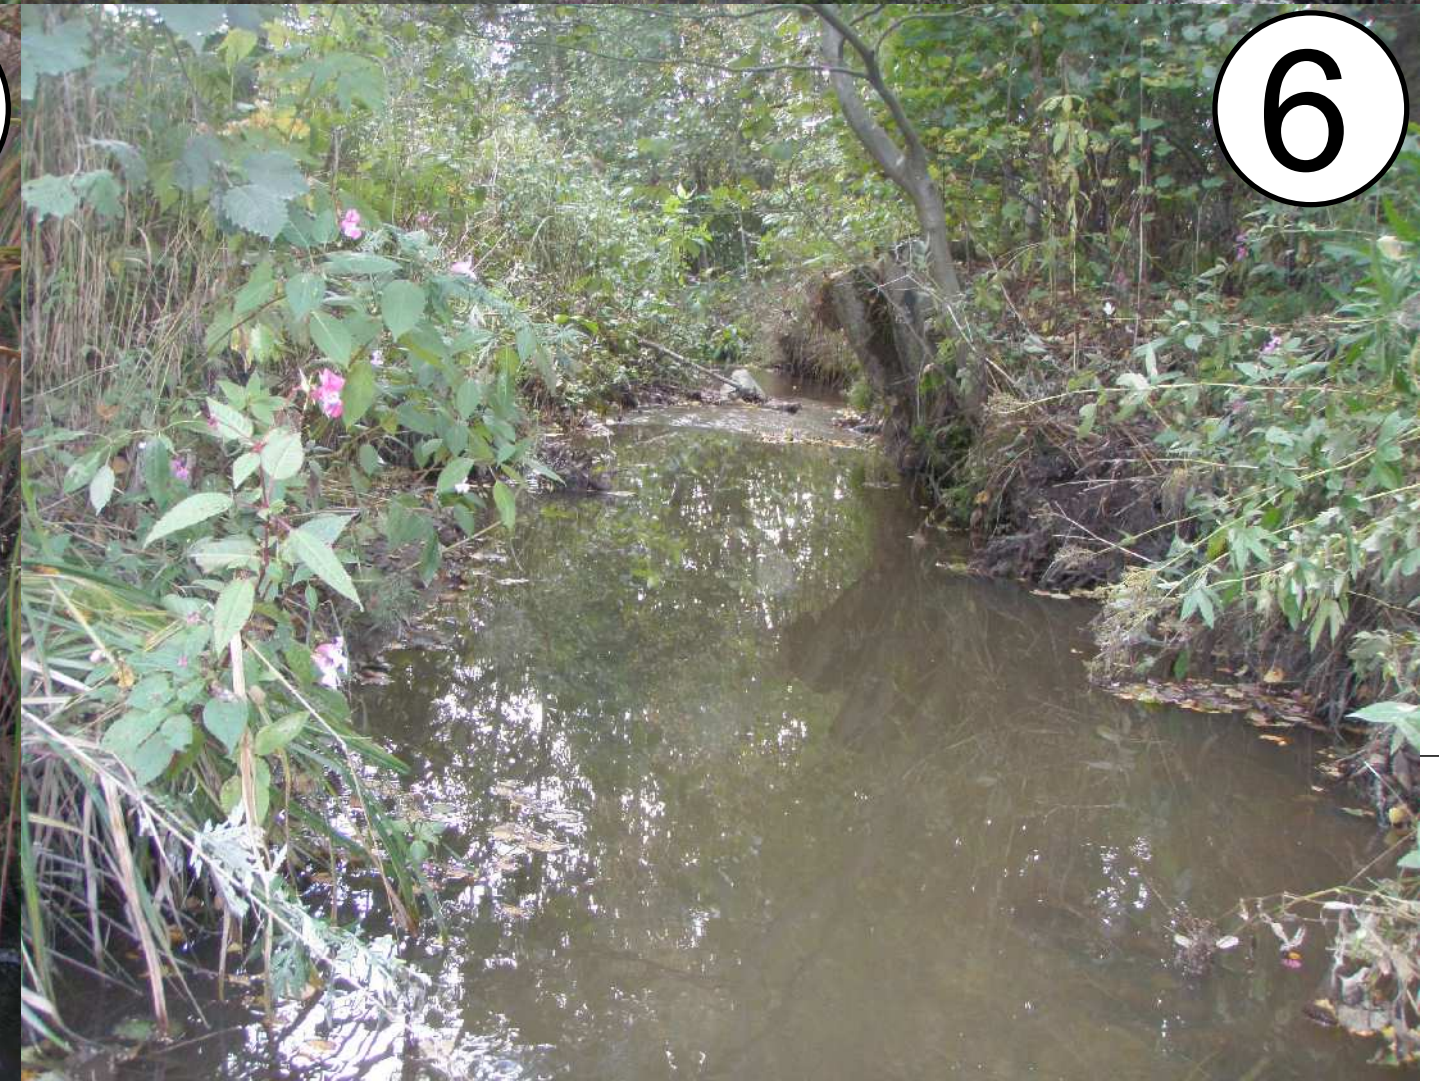
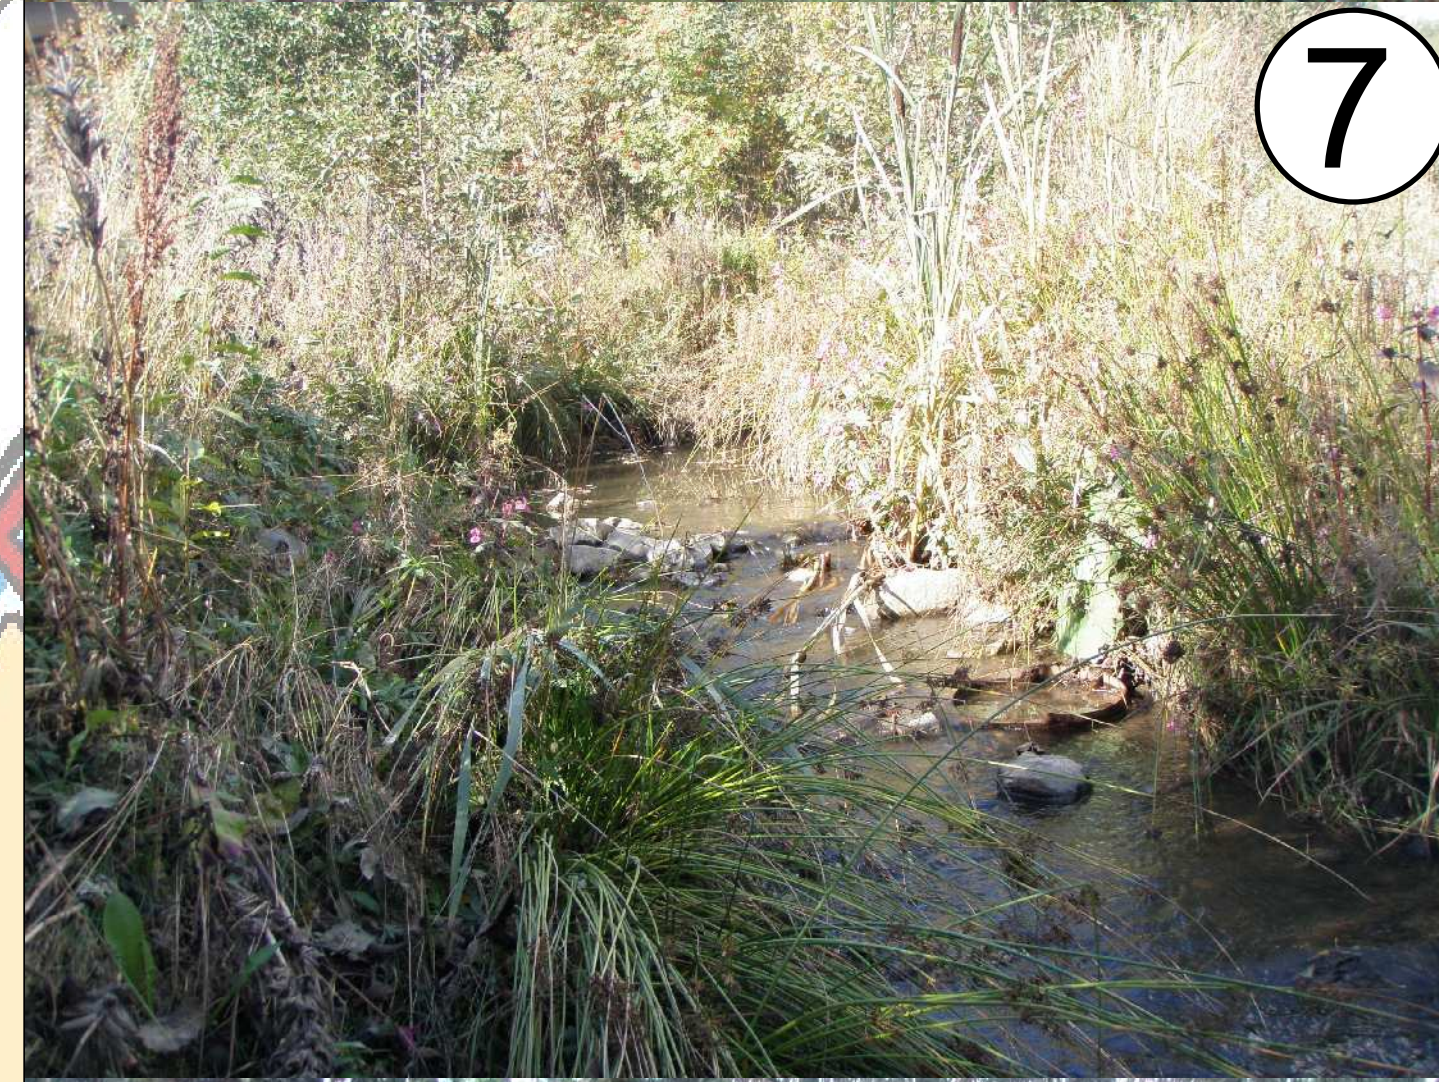
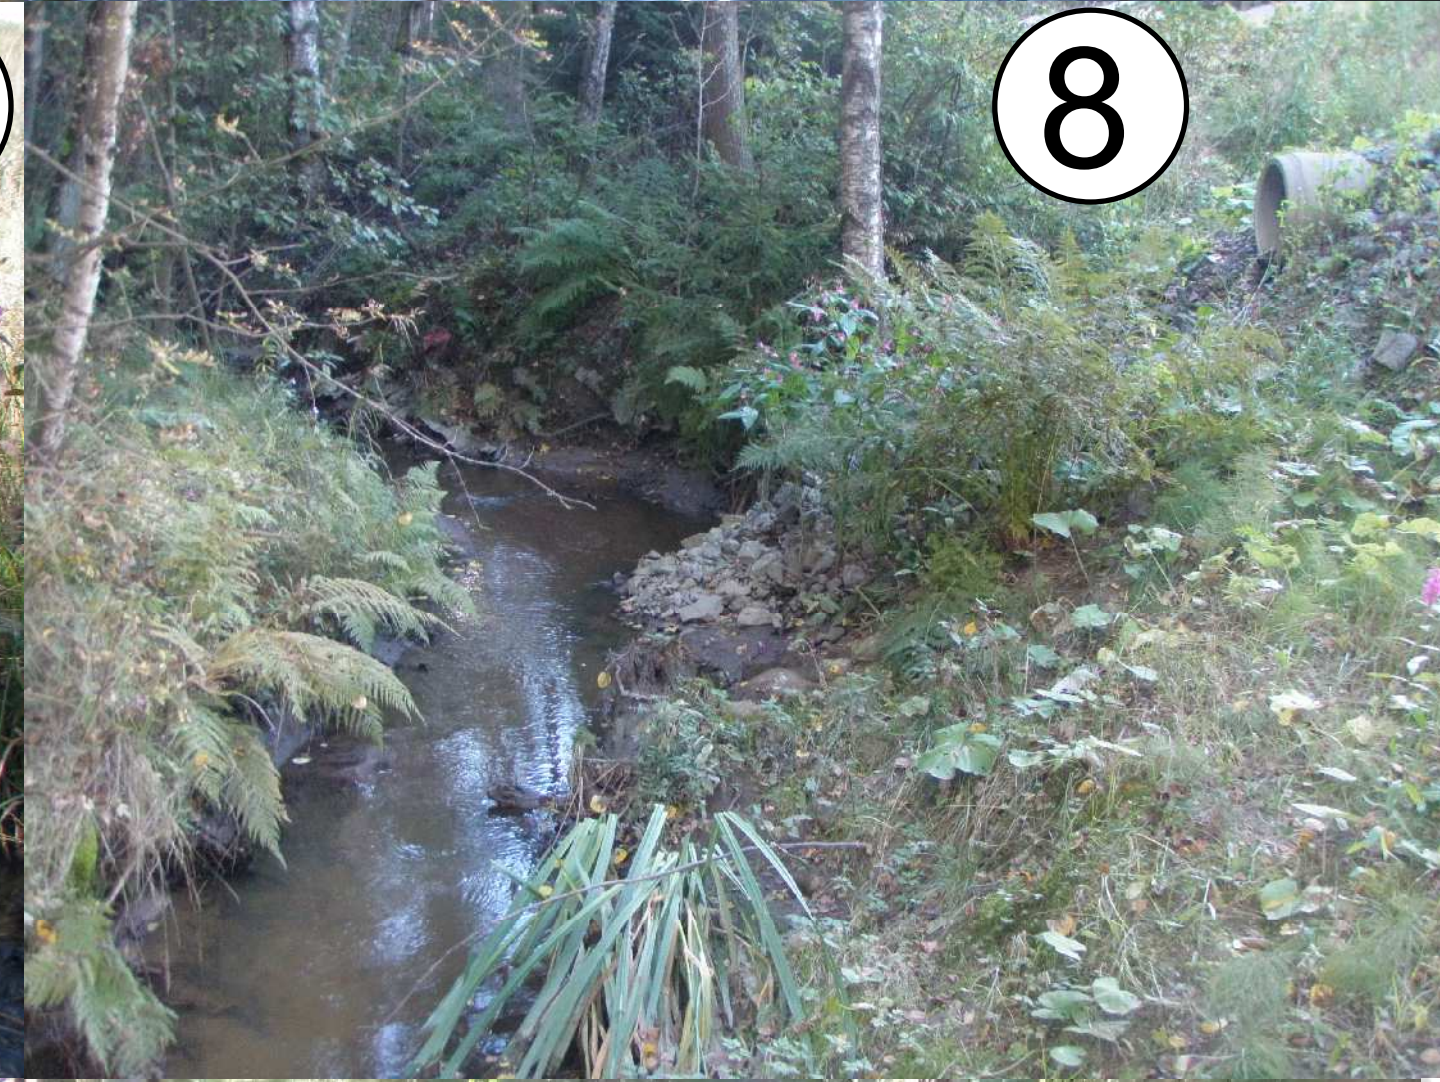
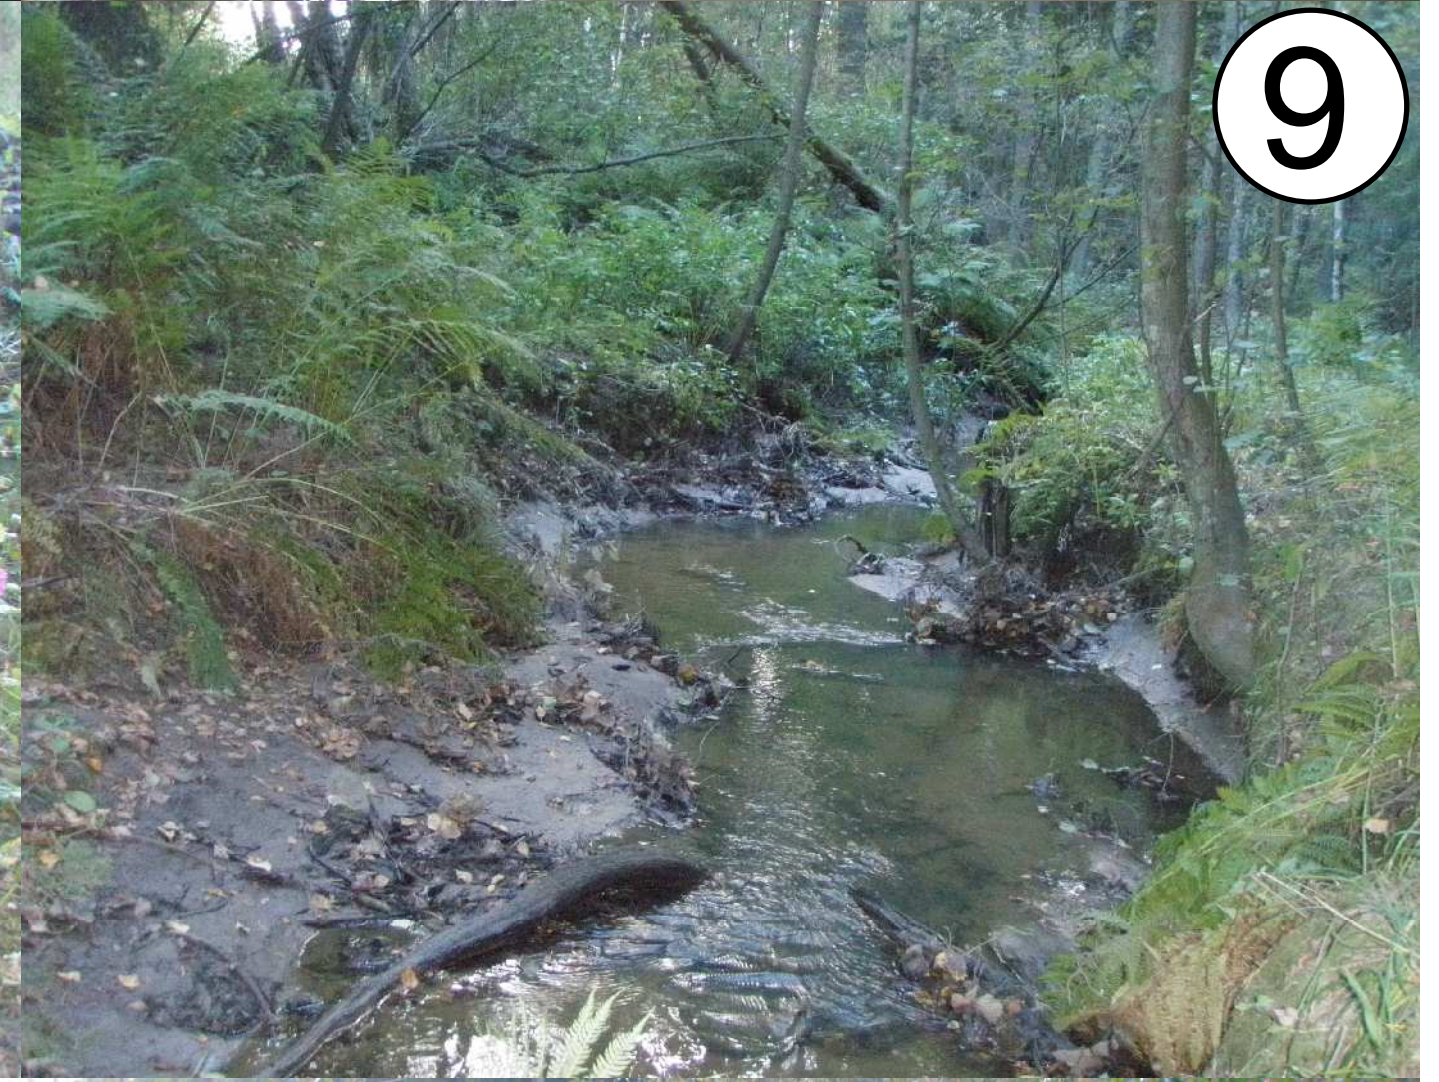
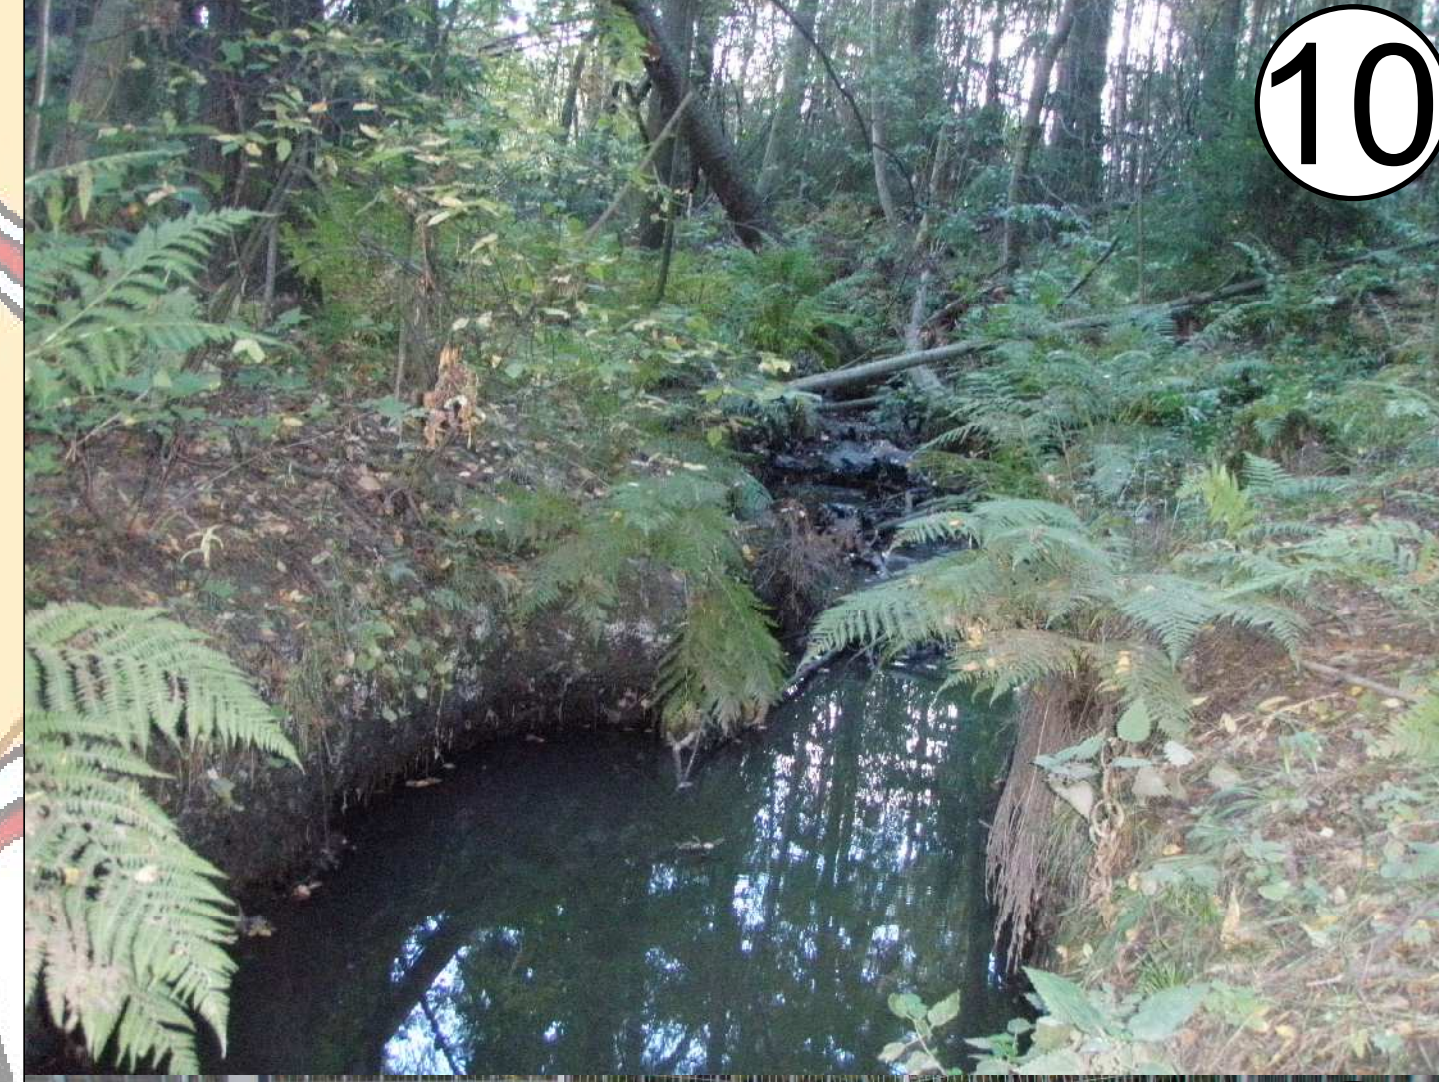
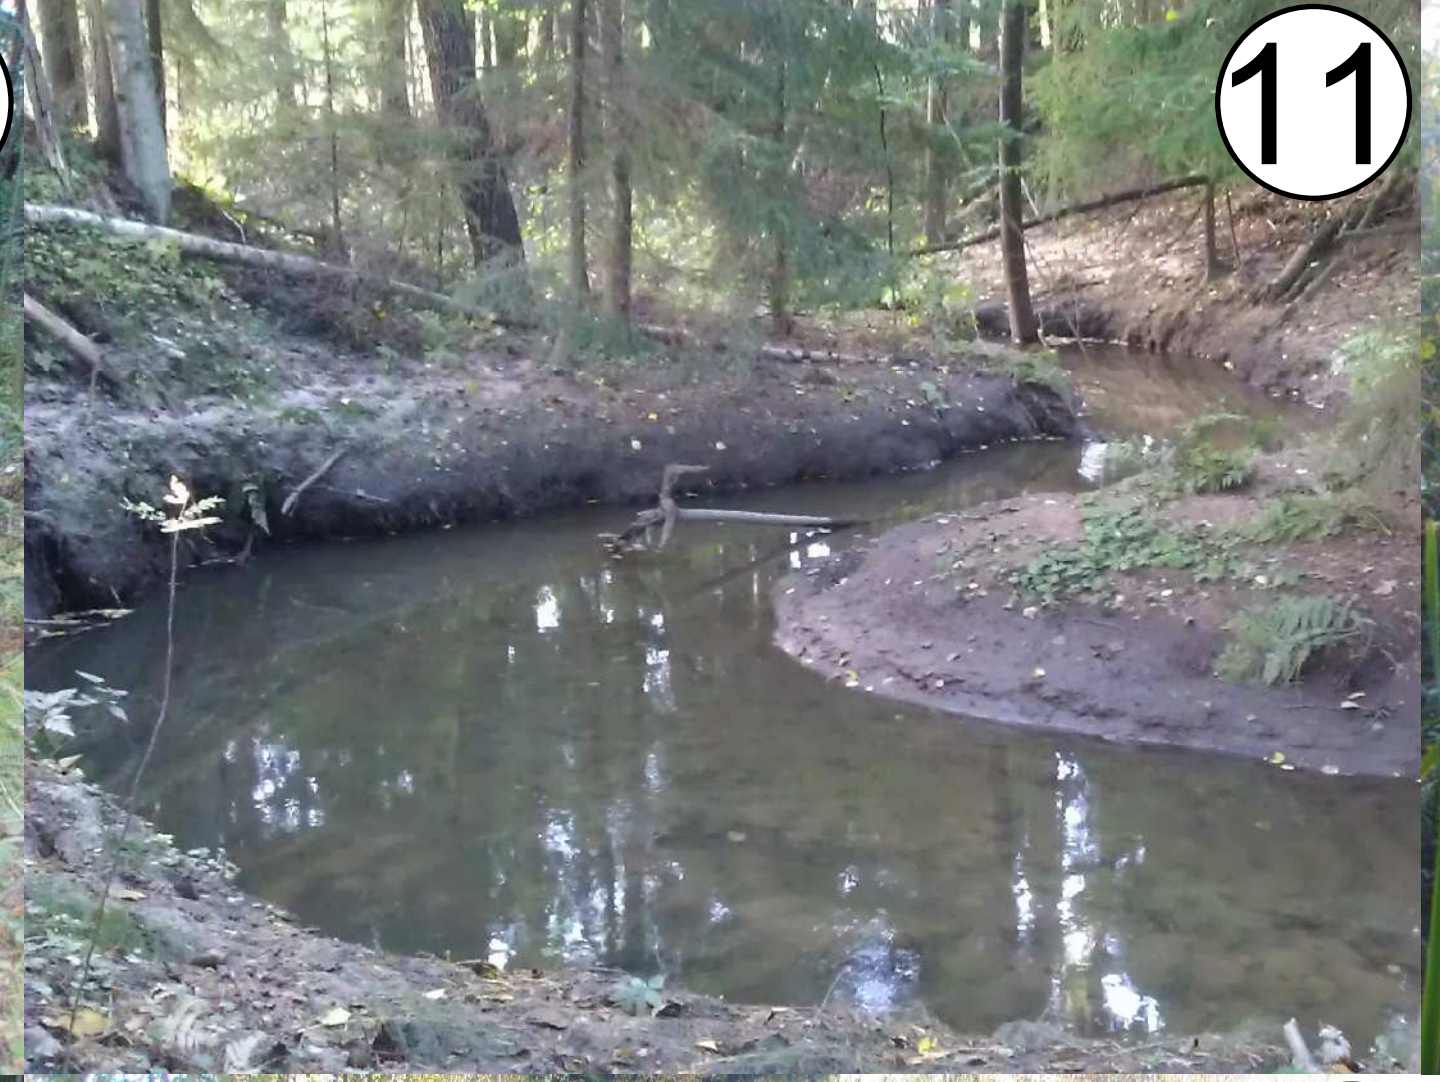
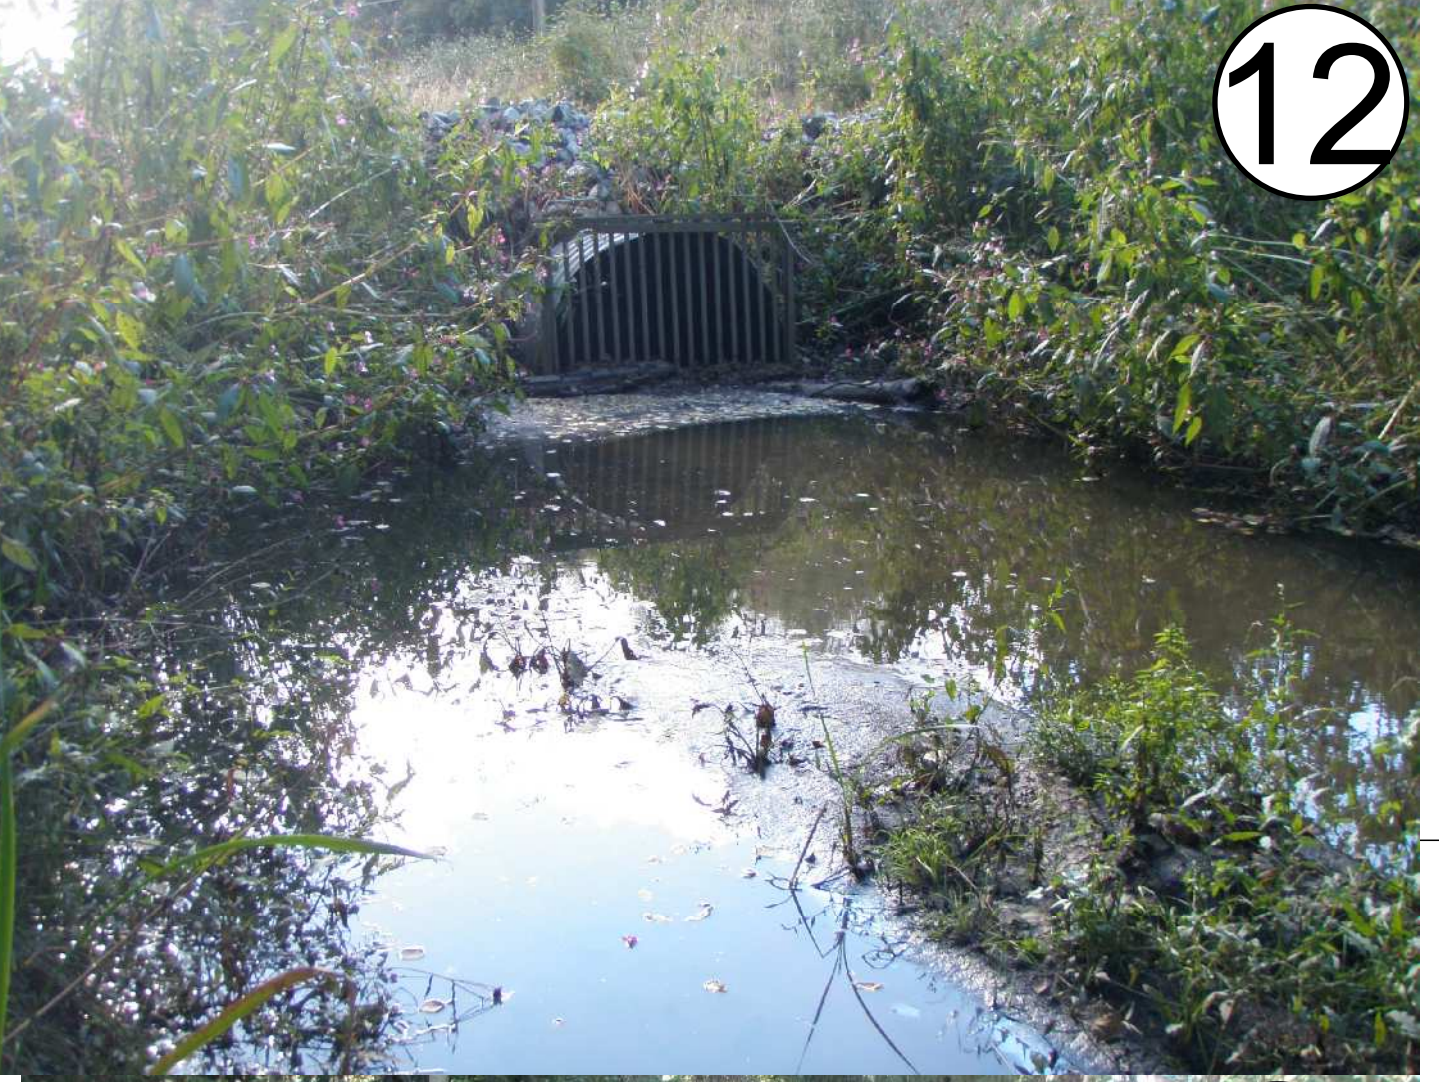
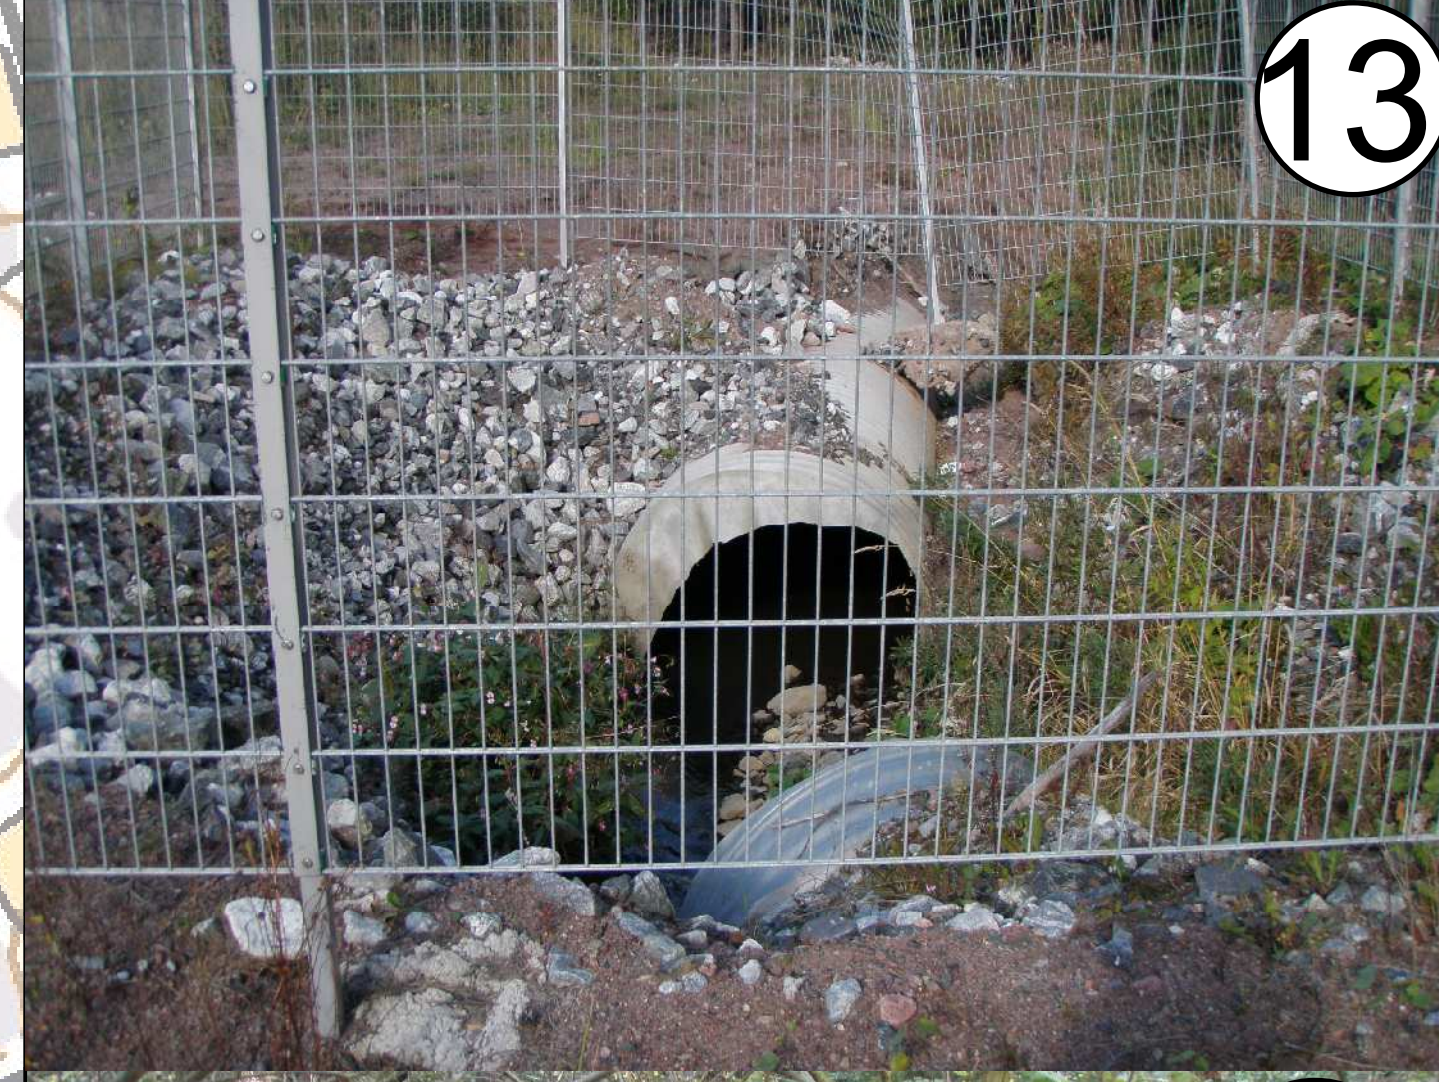
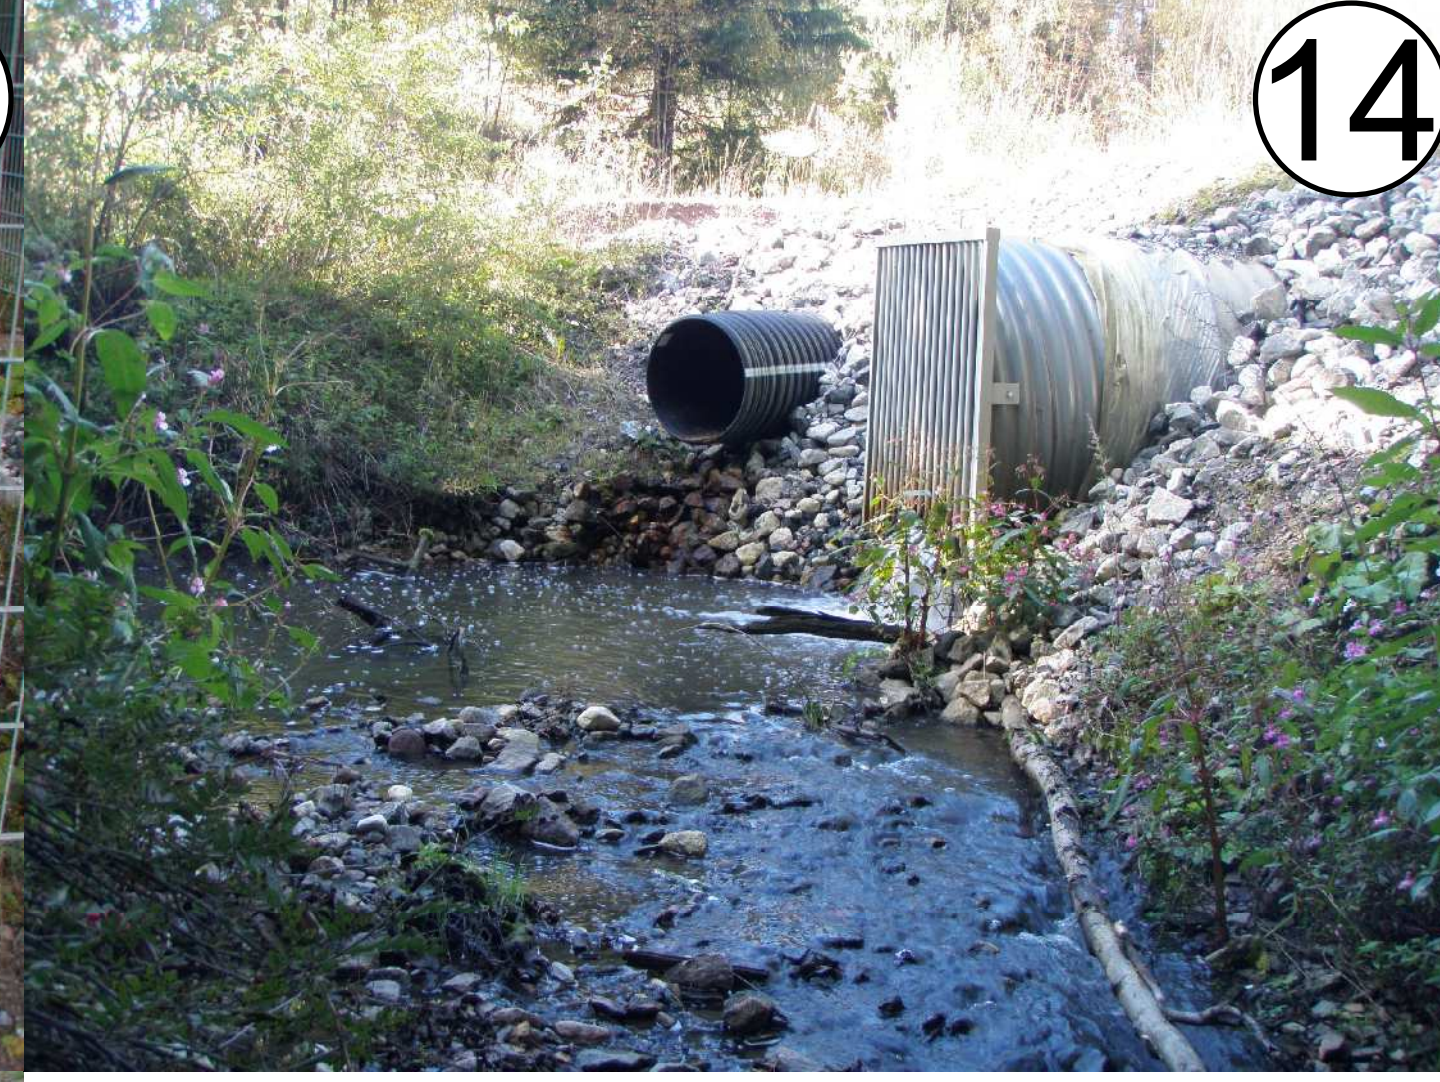
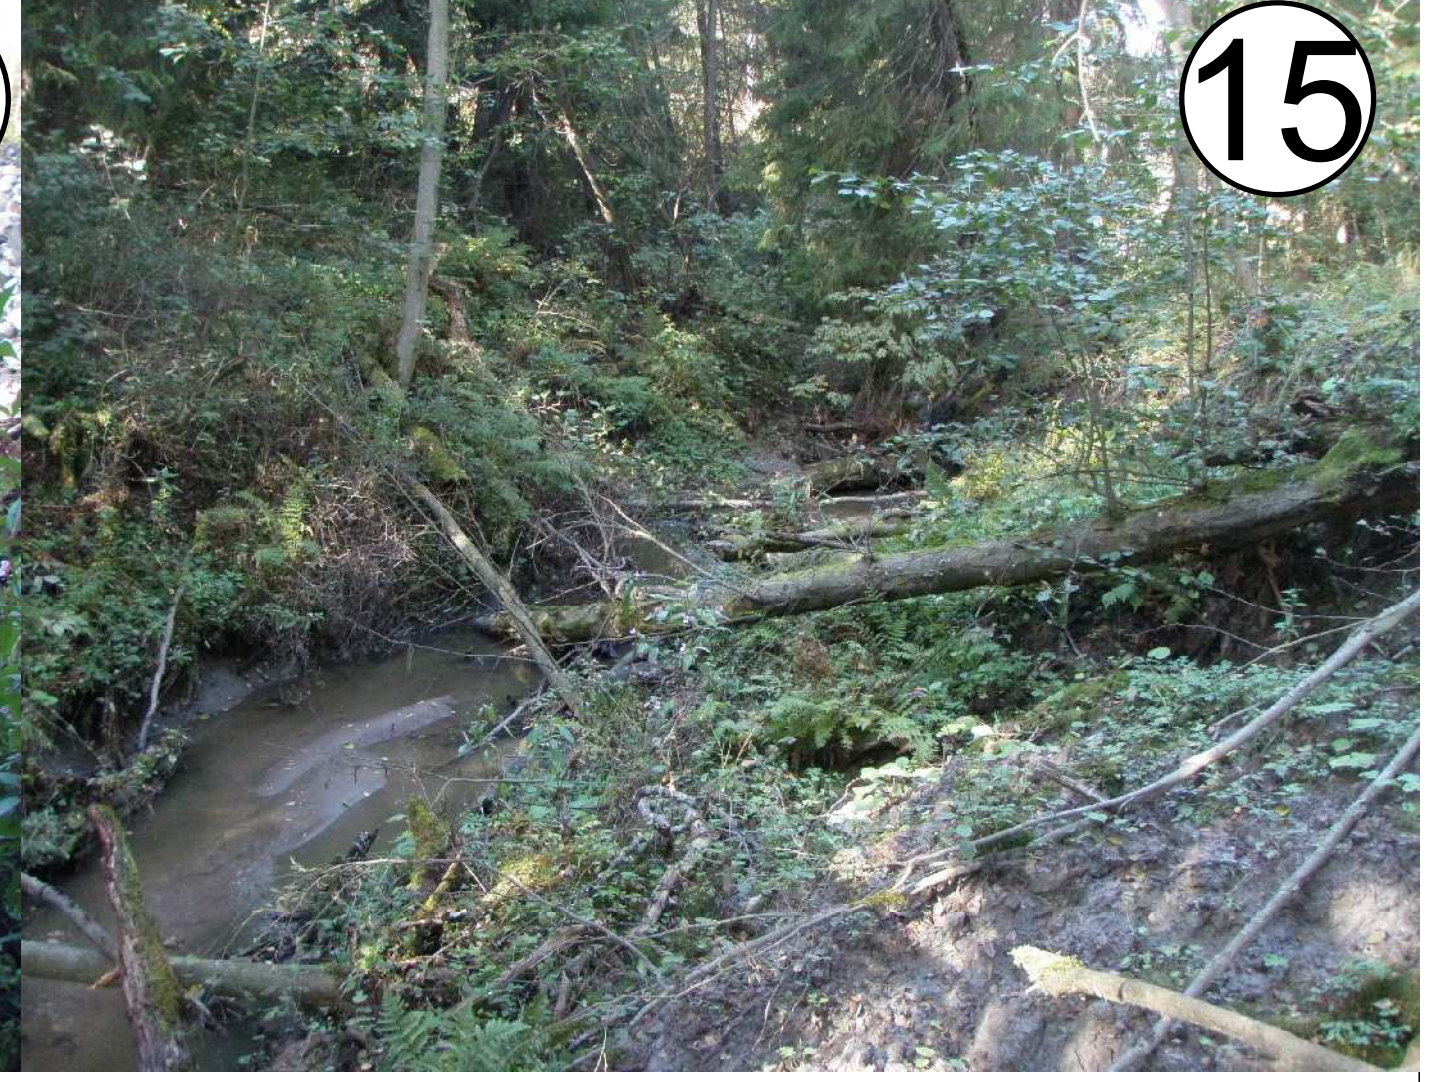
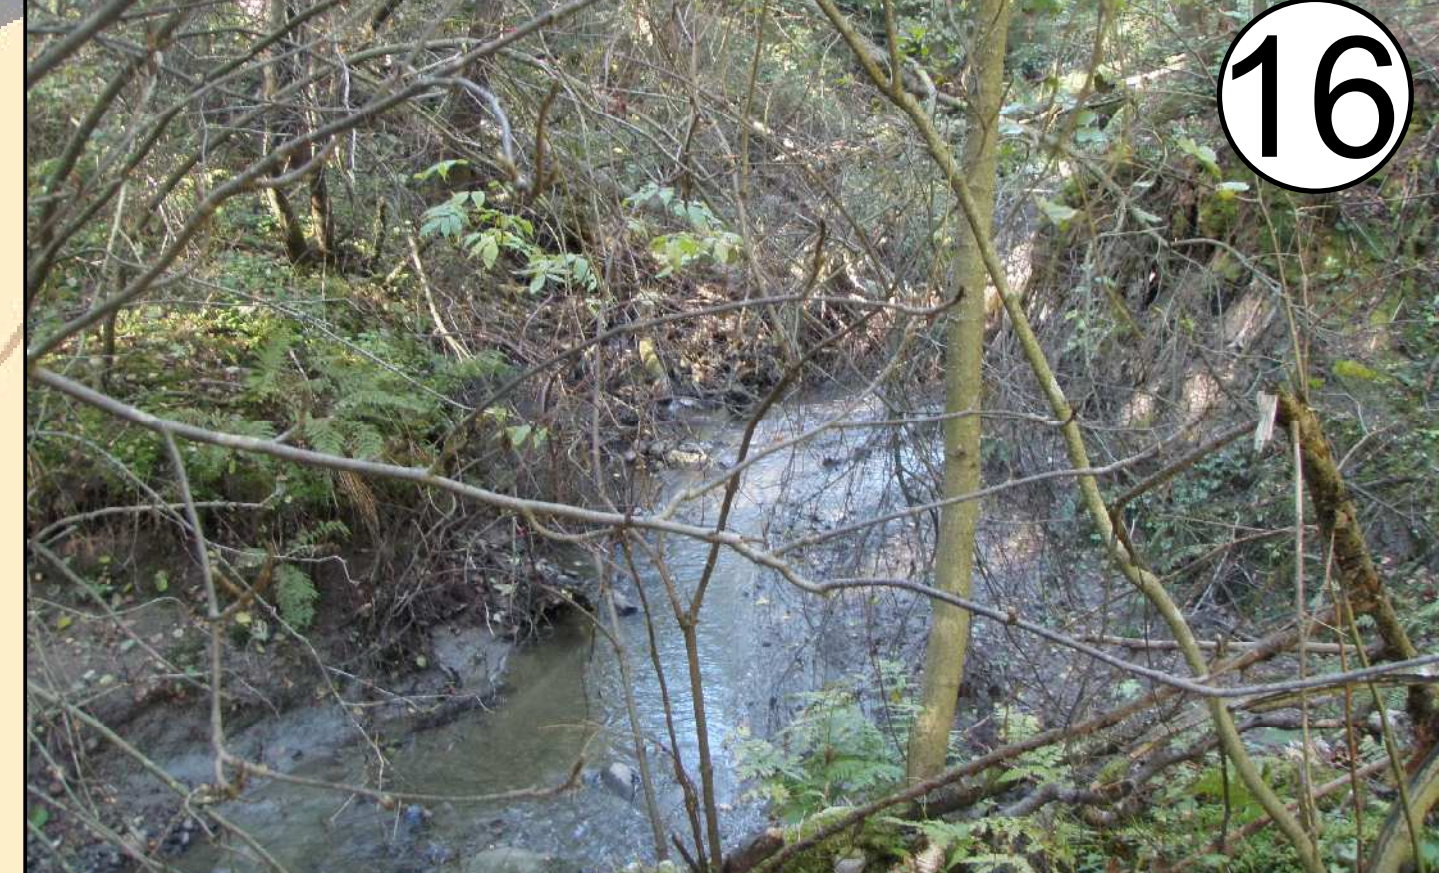
Junaradan alitus  
(1000 x 1000 neliöaukko)

Junaradan alituksen ja Käärmeallionsillan välisellä ojaosuudella Piipanojan välityskapasiteettia ja eroosiosuojausta parannetaan leventämällä ojan tulvatasanteita ja verhoilemalla uoma kiveyksellä tai soralla. Eroosiosuojausta toteutetaan tarvittavilta osin koko Piipanojassa
