# Valio Center

## RAKENNE- JA GEOTEKNINEN SELVITYS

Tubo Kiinteistöt Oy

9.11.2023, A 15.4.2024

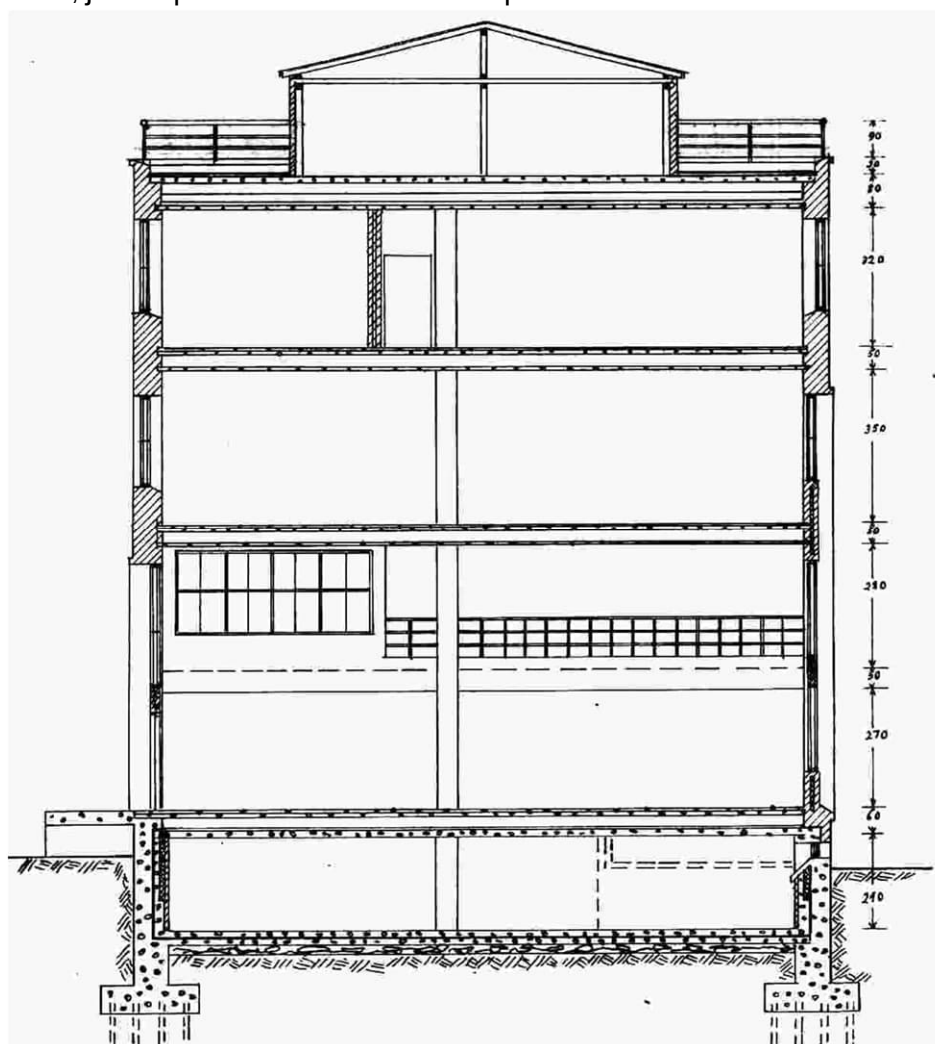
Kuva 7. Alkuperäinen rakennuksen poikkileikkauspiirustus.

Teknisesti on mahdollista korottaa rakennusta 1-2 kerrosta kevytrakenteisilla rakenneratkaisulla, esimerkiksi teräsrunkorakenteella. Tällöin väliseinät ja uudet välipohjat ovat kevytrakenteisin rangoin ja palkein varustettuja levyrakenteita. Rakennuksen korotusrakenteita koskee samat palotekniset määräykset kuin alempia kerroksia. Rakennuksen kantavien, jäykistävien ja osastoivien rakennusosien on kestävä 60 minuuttia standardipalokehityksen mukaista paloa. Korottaminen lisää rakennukseen kohdistuvia vaakavoimia, jolloin rakennuksen jäykistysjärjestelmä on analysoitava kokonaisuutena. Osalla, jossa rakennuksen jäykistys on pääasiassa kehäjäykistystyyppiä, kantavien rakenteiden kestävyyttä voidaan lisätä muuttamalla rakennuksen kehäjäykistysjärjestelmä pelkästään seinillä toimivaksi, jolloin pilarien normaalivoimakapasiteetti kasvaa.

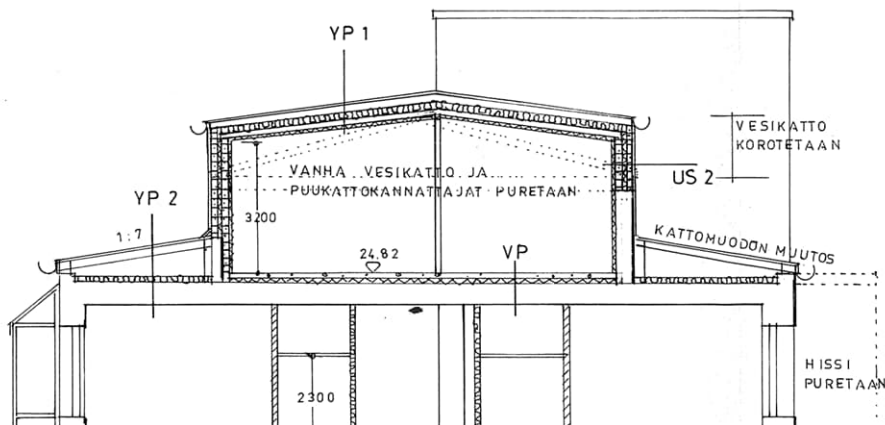
Kuva 8. Rakennuksen yläosan muutospiirustus 1980- ja 1990-lukujen vaihteesta.

Rakennuksen korottaminen lisää hieman perustuksille ja paaluille tulevaa kuormaa, ellei raskaita kantamattomia väliseiniä tai pintabetonirakenteita saada purettua riittävästi. Tämä johtaa lisäpaalutusten tekemiseen.
