## Tutkimusraportti

### Rakenteiden kunnan arviointi

Valio Center, Valion kolmas meijerirakennus  
Ratapihankatu 22  
20100

16.12.2022

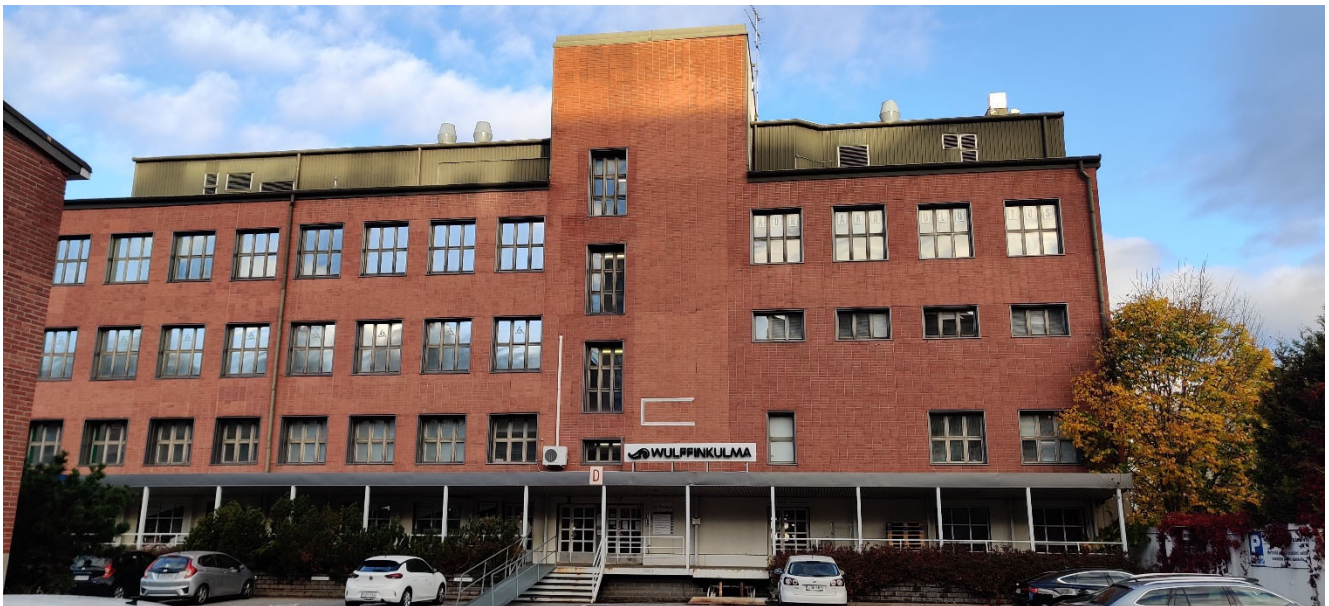
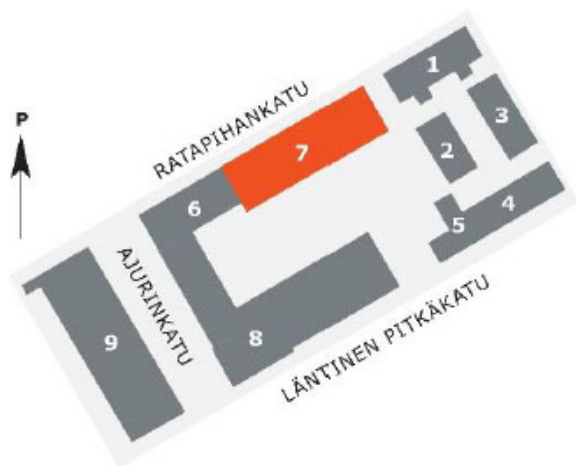
**Kuva 1.** Tutkittava rakennus on vanha Valion meijerirakennus (rakennus 7), joka toimii nykyään pääosin toimistorakennuksena.

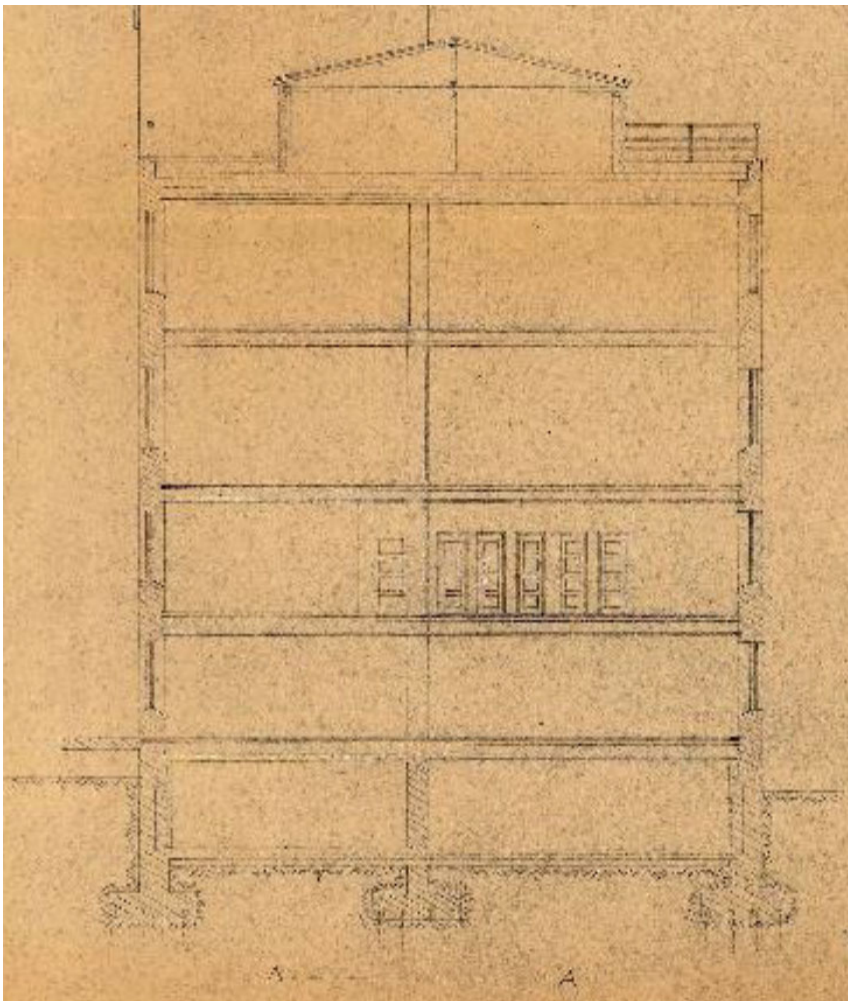
**Kuva 4.** Rakenneleikkaus vuodelta 1938

Alkuperäisen rakenneleikkauksen perusteella rakennus on perustettu teräsbetonianturoille. Maanvastaisissa seinissä on betonisen perusmuurin sisäpuolella tiilimuuraus. Rakenteessa voi olla myös haitta-aineita sisältävä bitumisively. Alapohjana on todennäköisesti maan varaan valettu teräsbetonilaatta (kuva 4).

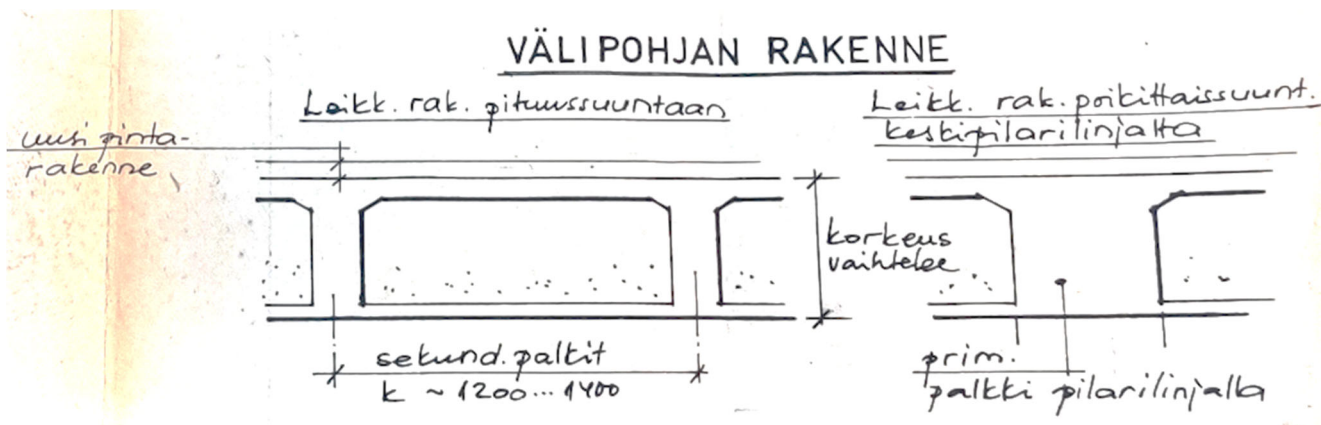
Lähtötietojen mukaan välipohjarakenteet ovat suurimmaksi osaksi kaksoislaattapalkistoa. Kantavalla pilarilinjalla kulkee primääripalkki, josta sekundääripalkit tukeutuvat ulkoseiniin (kuva 16). 1990-luvun alun peruskorjauksessa rakennetta on vahvistettu kantavien rakenteiden kohdalla. Välipohja täyttöjen ja mahdollisten muottilautojen poistoista ei ollut lähtötiedoissa mainintaa. Mikäli välipohjatäytöt ovat alkuperäisiä, niissä voi esiintyä kosteus- ja mikrobivaurioita.

Kuva 16. Välipohjarakenne 1990-luvun alun peruskorjauksessa.

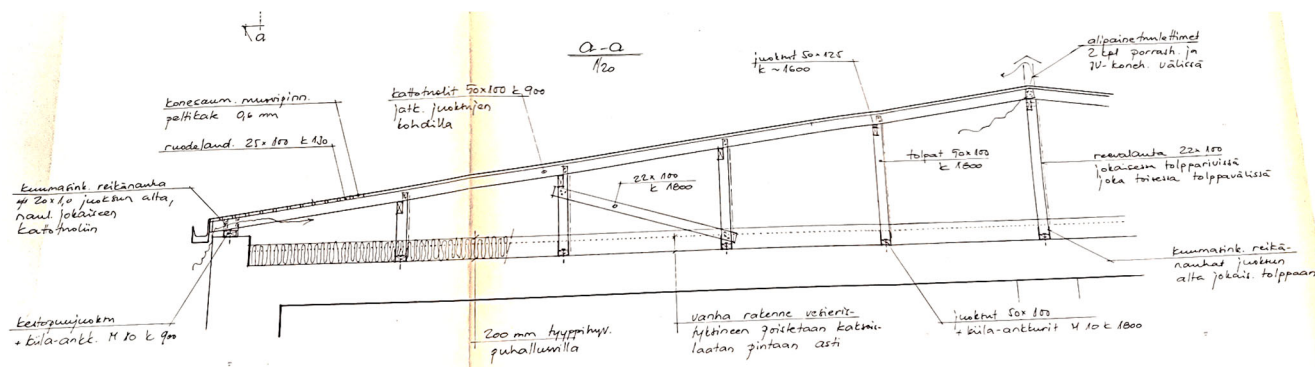
Lähtötietojen mukaan yläpohjarakenteena on kaksoislaattapalkisto, jonka päälle on tehty puurakenteinen vesikatto. Lämmöneristeenä on puhallusvillaa (200 mm). Vesikatteena on loivaharjainen konesaumattu peltikate. Yläpohja tuulettuu räystään alla olevien tuuletusrakojen ja harjan alipainetuulettimien kautta (kuva 21). IV-konehuone on myös rakennettu alkuperäisen kaksoislaattapalkiston päälle.

**Kuva 21.** Yläpohjarakenne 1990-luvun alun peruskorjauksessa.

Yläpohjan kosteustekniset riskit liittyvät mahdollisiin vesikaton vuotoihin sekä alkuperäiseen kaksoislaattapalkistoon, jossa voi esiintyä mikrobikasvustoja.

Rakennuksen yläpohja on aistinvaraisesti hyväkuntoinen, mutta lämmöneristävyys on heikkoa. Rakenteessa esiintyy herkästi mikrobivaurioituvaa materiaalia. Yläpohjan lämmöneristystä tulee parantaa. Eloperäinen materiaali on suositeltavaa poistaa. Vesikatteen tekninen käyttöikä lähestyy loppuaan, joten sekin on syytä uusia yläpohjan korjauksissa.

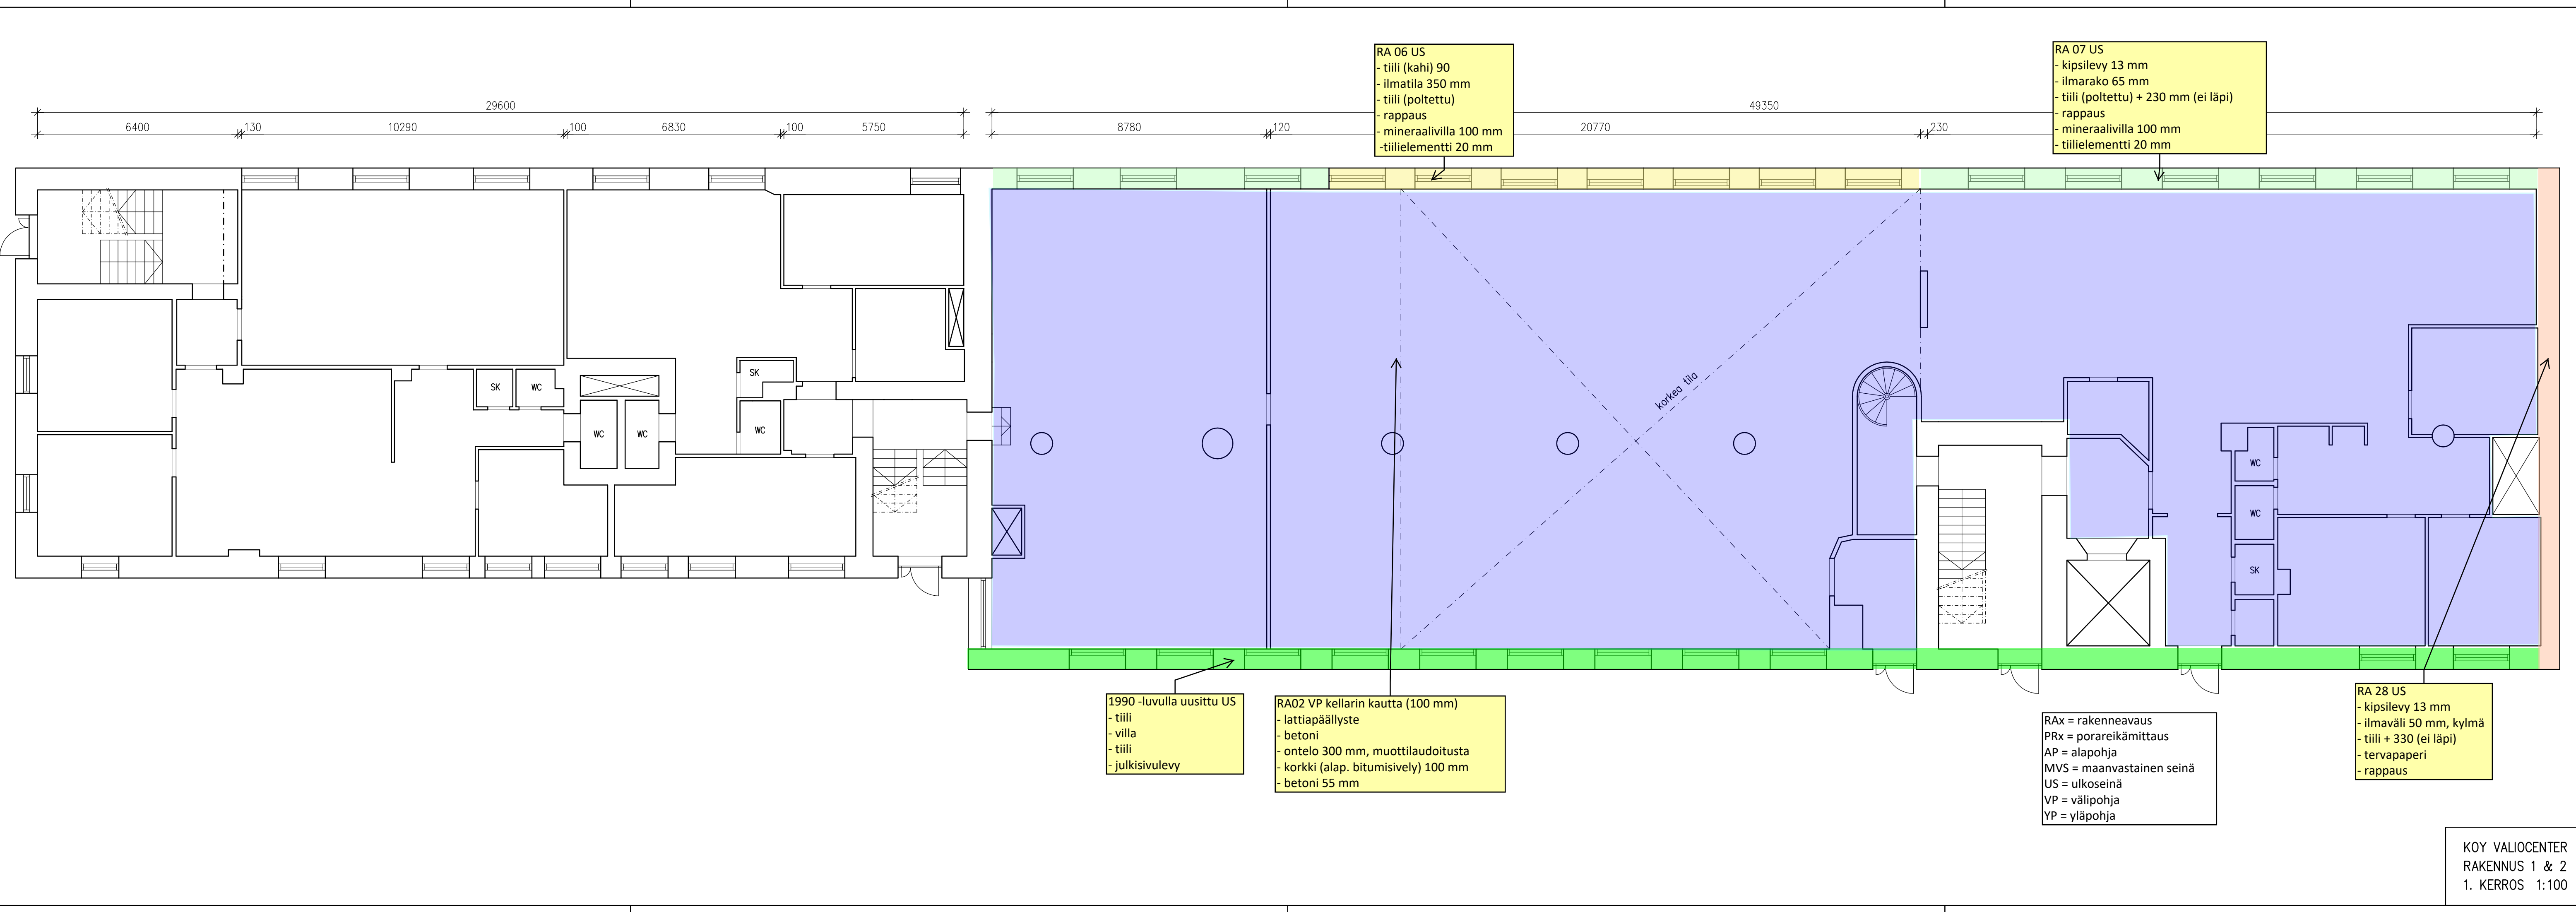
RA 06 US  
- tiili (kahi) 90  
- ilmatila 350 mm  
- tiili (poltettu)  
- rappaus  
- mineraalivilla 100 mm  
- tiilielementti 20 mm

RA 07 US  
- kipsilevy 13 mm  
- ilmarako 65 mm  
- tiili (poltettu) + 230 mm (ei läpi)  
- rappaus  
- mineraalivilla 100 mm  
- tiilielementti 20 mm

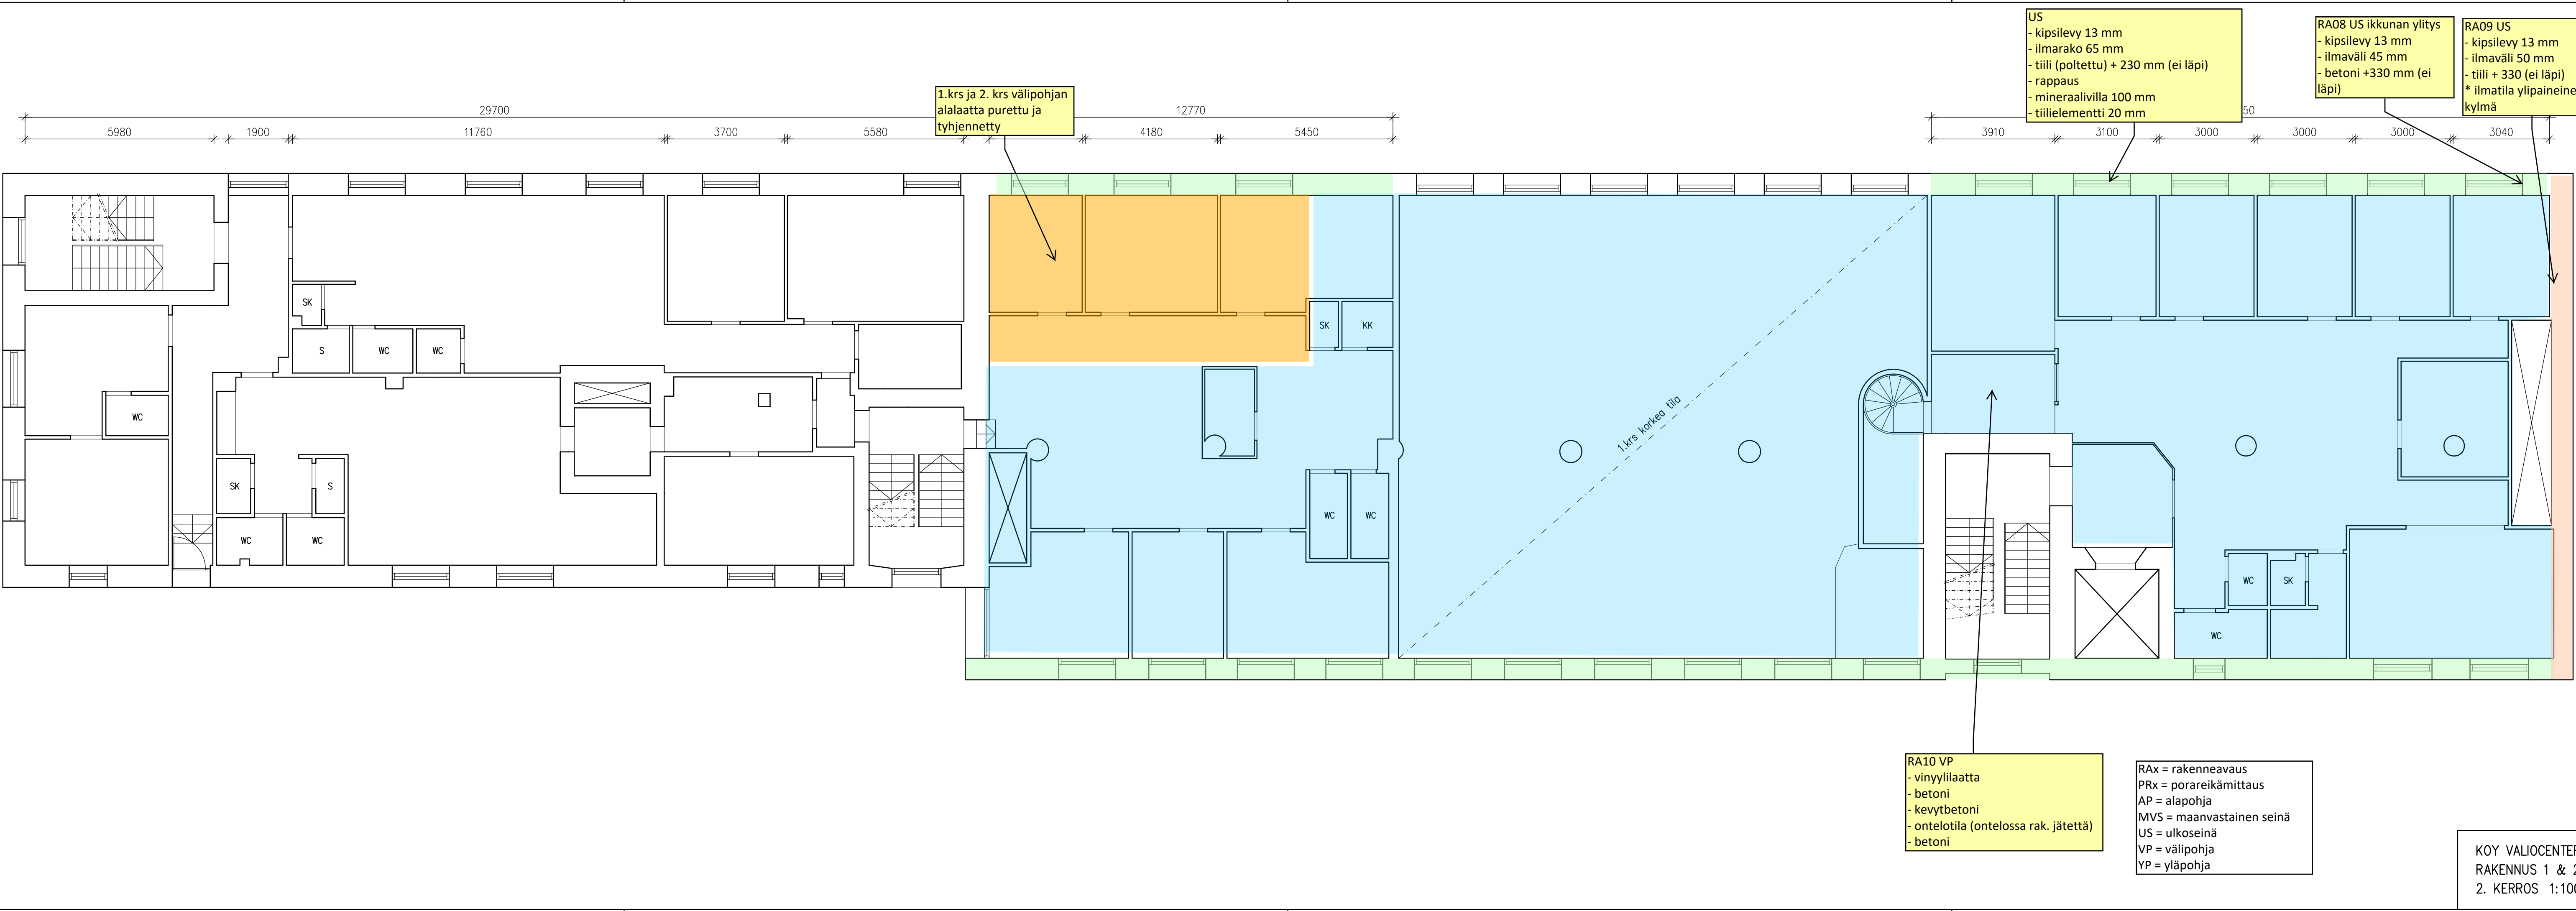
1.krs ja 2. krs välipohjan  
alalaatta purettu ja  
tyhjennetty

US  
- kipsilevy 13 mm  
- ilmarako 65 mm  
- tiili (poltettu) + 230 mm (ei läpi)  
- rappaus  
- mineraalivilla 100 mm  
- tiilielementti 20 mm

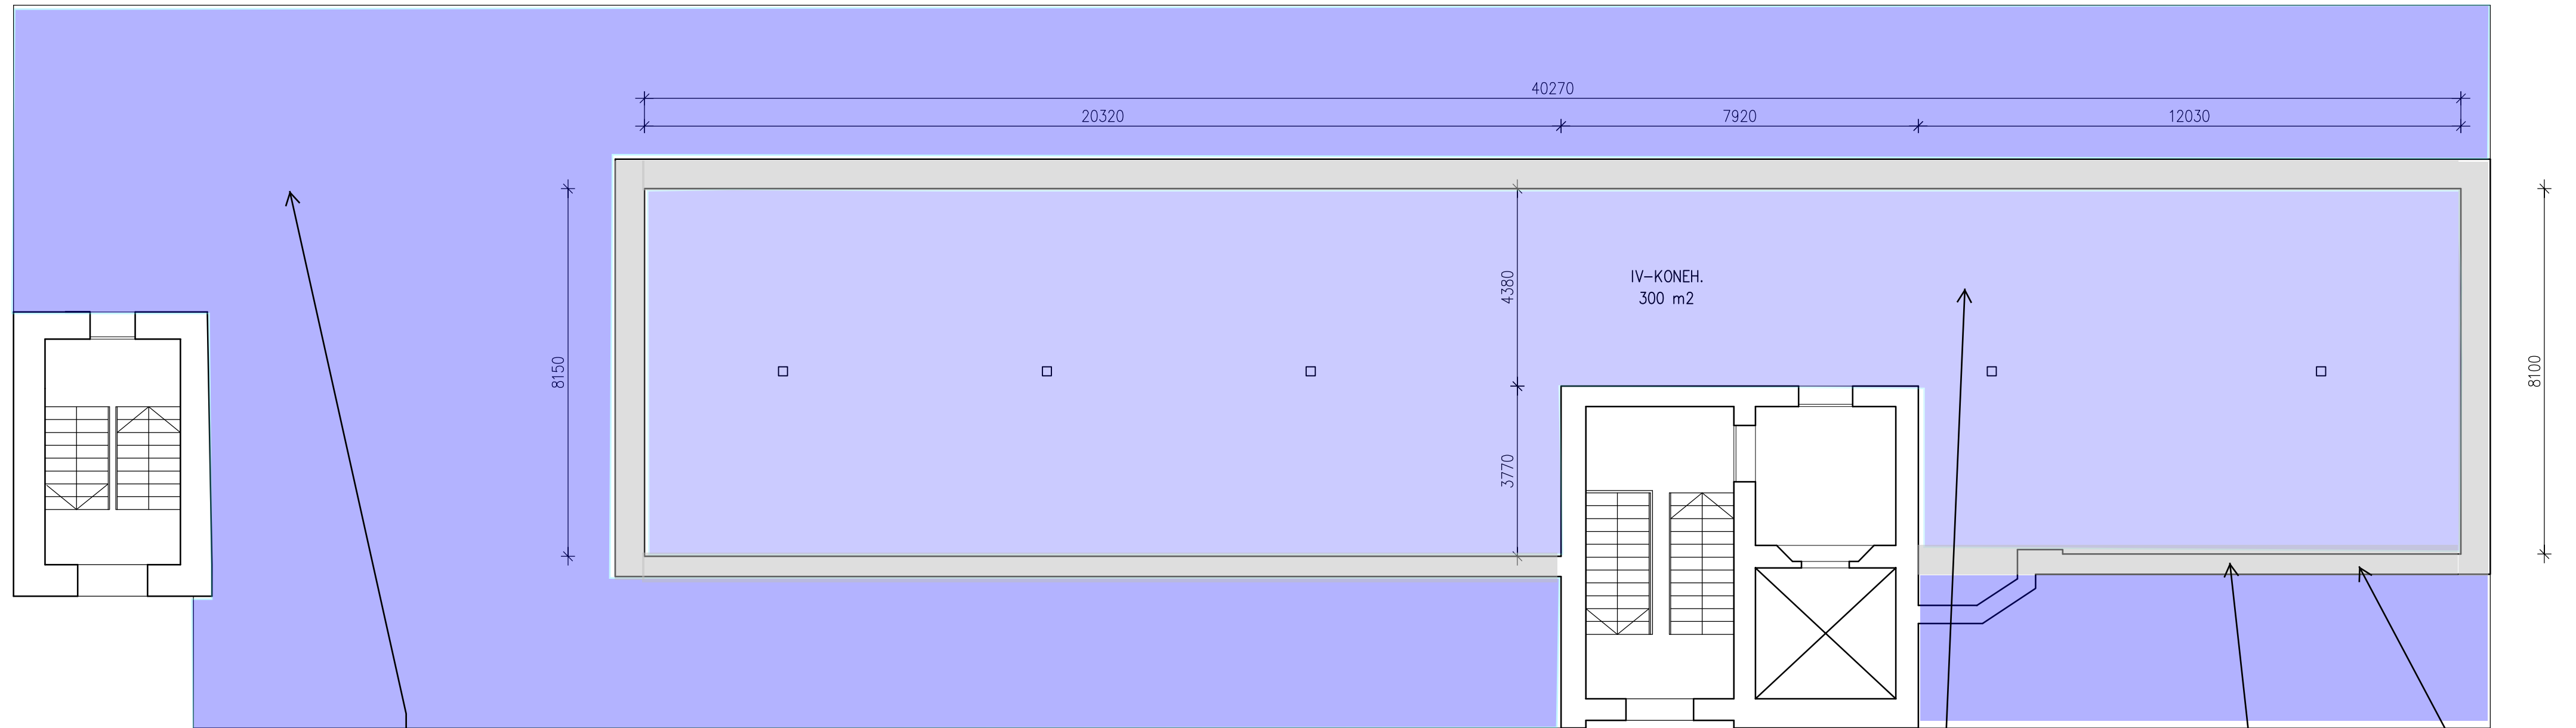
RA24 YP  
- peltikate  
- puurunko  
- vuorivilla 75 mm  
- palopermanto, betoni 90 mm  
- ontelo, sis. muottipuut, yli 300 mm  
- korkki 50 mm  
- betoni 50 mm  
- alakattotila
