SKANSSI

Itä-Skanssi
Rakennetun ympäristön inventointi

2.6.2022

Rakennetun ympäristön inventointi

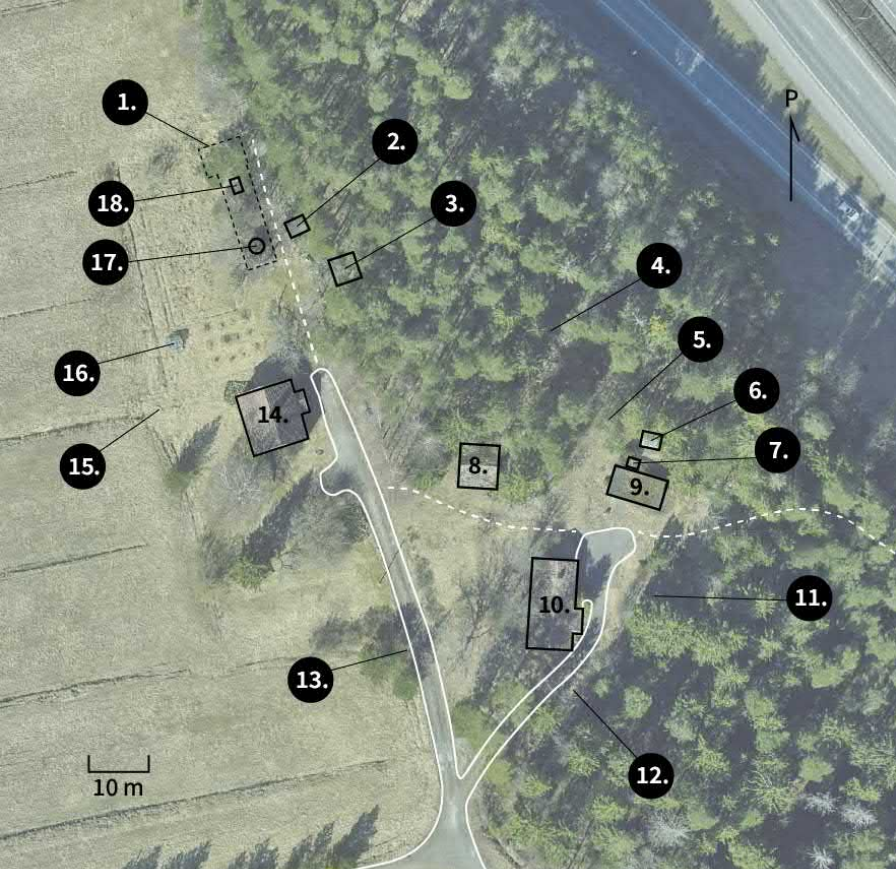
Vuonna 1933 valmistunut puurakenteinen pieni maatalo (14) porstualla. Pihapiirissä myös ullakolla varustettu maakellari (3), mutterinmuotoinen piharakennus (17) ja kaksi betonirengaskaivoa (13, 15). 1980-luvun taitteessa purettujen vanhojen piharakennusten kivijalat (1) erottuvat maastosta.

Päärakennus on ulkoisesti tyydyttävässä kunnossa. Mikäli rakennuksen runko on hyvässä kunnossa, se pitäisi yrittää myydä siirrettäväksi muualle ennen mahdollisiin purkutöihin ryhtymistä.

Vuonna 1957 valmistunut puurakenteinen omakotitalo (10). Pihapiirissä on useita lautarakenteisia piharakennuksia, joista yksi on ollut autotalli (8). Lisäksi pihalla on kaksi muurattua grilliä (11) ja betonirengaskaivo (12).

Pihapiiri on ollut tyhjillään usean vuoden ajan ja kaikissa rakennuksissa on havaittavissa kosteusvaurioita. Rakennuksille on jo myönnetty purkulupa.

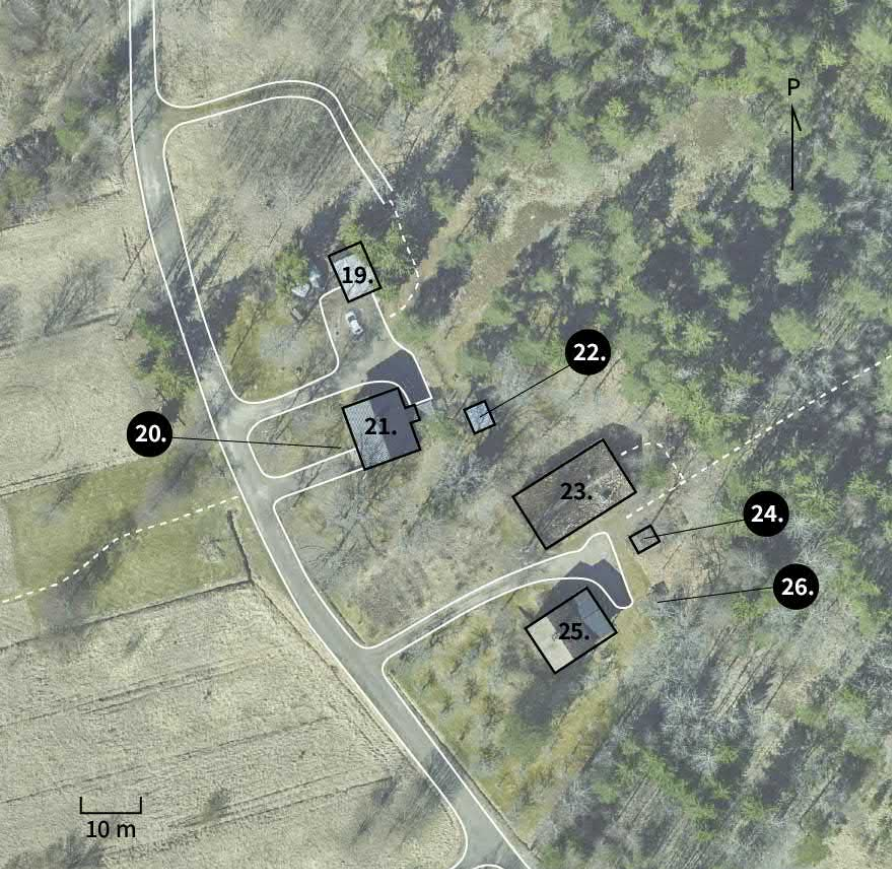
Vuonna 1953 valmistunut rintamamiestalo (21), joka on ulkoisesti peruskorjattu uudenveroiseksi. Pihapiirissä on pieni vaja (19) ja keittokatos (22).

Pihapiirissä päärakennuksen koillispuolella on suuri tasainen pellon suuntaan viettävä avokallioalue, jonka säästyminen uudisrakentamisen yhteydessä on tärkeää.

Vuonna 1948 valmistunut rintamamiestalo (25) myöhemmin rakennetulla laajennusosalla. Pihapiirissä on päärakennusta jäljittelevä leikkimökki (24) ja suurikokoinen latorakennus (23), jonka ullakolle on ajoyhteys.
