Asiakirjatyyppi
Tutkimusraportti

Päivämäärä
27.1.2022

MAAPERÄN HAITTA-AINE- TUTKIMUS NOSTURINKATU 2, TURKU

Projekti **Nosturinkatu 2, Turku**
Projekti nro **1510067775**
Vastaanottaja **Rakennusliike Lapti Oy**
Asiakirjatyyppi **Tutkimusraportti**
Päivämäärä **27.1.2022**
Laatija **Tiia Leinonen, Ramboll Finland Oy**
Tarkastaja **Marko Nykänen, Ramboll Finland Oy**
Hyväksyjä **Ville Raitanen, Rakennusliike Lapti Oy**

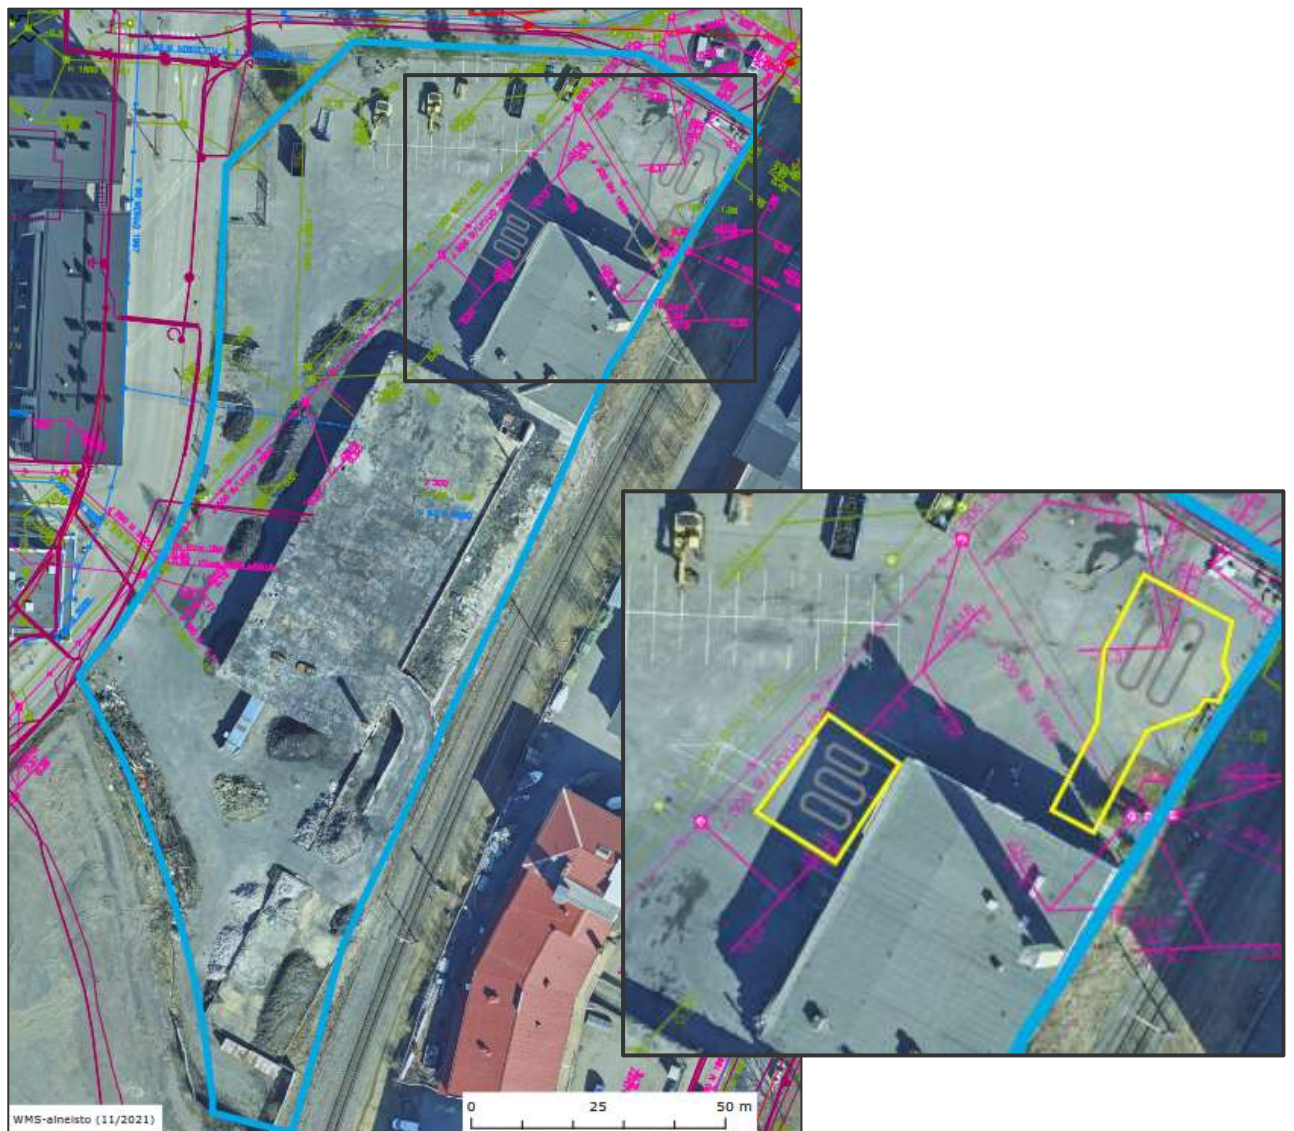
Kuva 2. Poistettujen öljysäiliöiden sijainnit rajattu pienemmässä kuvassa keltaisella.

Kiinteistön maaperää on kunnostettu osana SOILI-projektia (20200-12-52) vuosina 2010-2011. Tällöin kiinteistöltä poistettiin polttoaineen jakeluaseman putkia ja maanalaisia polttoainesäiliöitä sekä vanhoja lämmitysöljysäiliöitä (kuva 2). Kunnostus toteutettiin massanvaihdolla ja *in situ*-kunnostuksella (biologinen puhdistus).
