SKANSSI

Skanssin kolmio
Rakennetun ympäristön inventointi

2.10.2025

Rakennetun ympäristön inventointi

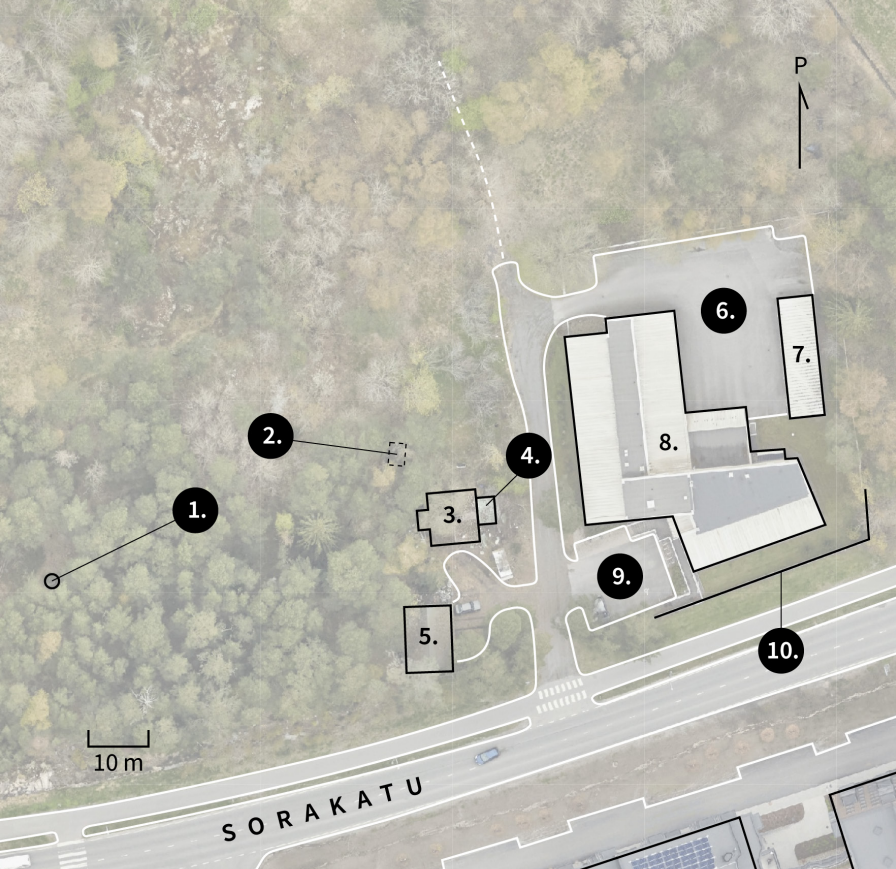
Kohteet

Vuonna 1951 valmistunut puurakenteinen rintamamiestalo (3) porstualla. Pihapiirissä myös suurikokoinen autotallirakennus (5) ja raunioutunut kasvihuone. Pihalla on huomattavan paljon irtoromua ja se on pitkälti umpeenkasvanut.

Päärakennus on ulkoisesti heikossa kunnossa ja kosteusvaurioinen. Sen katto on pihan puolelta osittain romahtanut.

Rakennus vaikuttaa hyväkuntoiselta. Purkamisen yhteydessä hyväkuntoista materiaalia tulisi uudelleenkäyttää. Erityisesti julkisivutiiliä voisi hyödyntää tontin uudisrakentamisessa.
