## *Puiden kuntoarvioraportti*

*Hammaslääketieteen laitos Dentalia, Lemminkäisenkatu 2, Turku*

*Janne Jyrkämä, arboristi, Kuntec Oy*

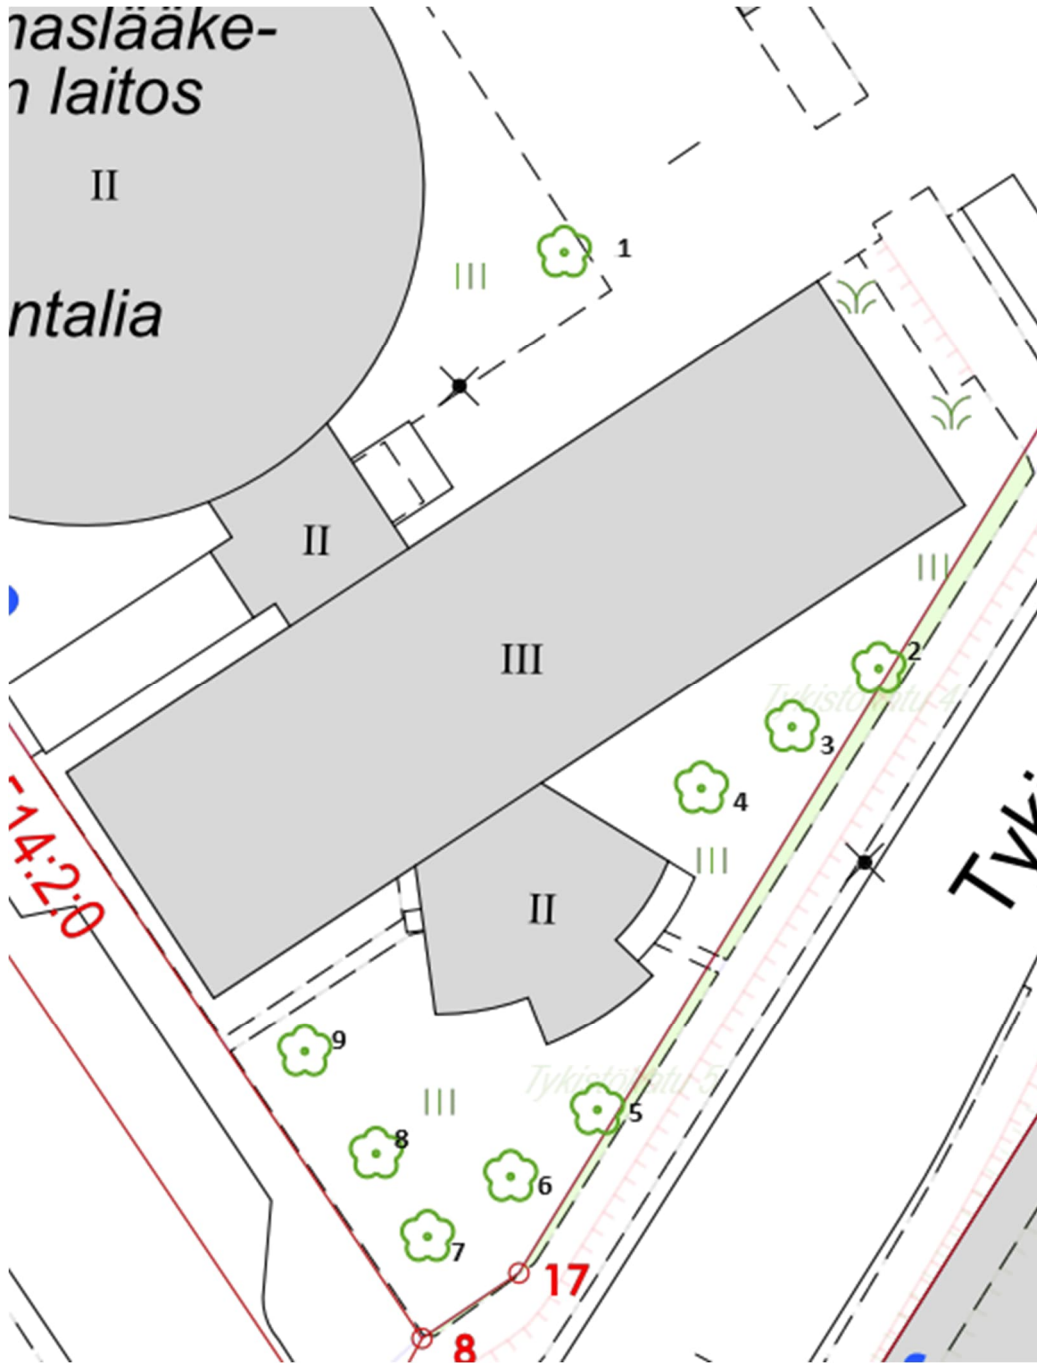
1. **Acer platanoides "Faassens black", hurmevaahtera**, korkeus n. 10-15m, rungon ympärysmitta 240cm, rungon halkaisija 76cm, kunto kohtalainen. Kuva 1

Puu kasvaa paikoitusalueen ja rakennuksen välisellä nurmikolla. Yleisilme hyvä, lehvästö hyväkuntoinen. Jonkin verran rakennevikaa, haarautumiskohdissa ns. sisään kasvavaa kuorta ja näin syntyneissä raoissa kasvaa vaahterankääpää (*Oxyporus populinus*) samoin kuin pakkashalkeamissa joita on rungon eri puolilla. Lännen puolella rungossa on pieni onkalo. Runko tutkittiin mikroporalla. Lahoaa on vain vähän halkeamakohtissa. Vaahterankääpä on hidas lahottaja ja mitään erityistä huolta lahotilanteessa ei lähivuosina ole. Pohjoisen suuntaan

Hoitosuositus: Pohjoispuolen haaran reipas lyhennys ja latvuksen hoitoleikkaus 0-1 vuoden kuluttua. Seuranta 5v. kuluttua. **Kuva 1 ja Kuva 4**
