Yhteyshenkilö  
Soile Turkulainen  
Puhelin  
010 33 31525  
Matkapuhelin  
040 5724001  
Sähköposti  
soile.turkulainen@afry.com  
Pvm.  
25/10/2021  
Projektiviite  
101009607-001

Asiakas  
Turun kaupunki  
Kaavoitus

## Virvoituksentien asemakaavamuutoksen lepakkoselvitys

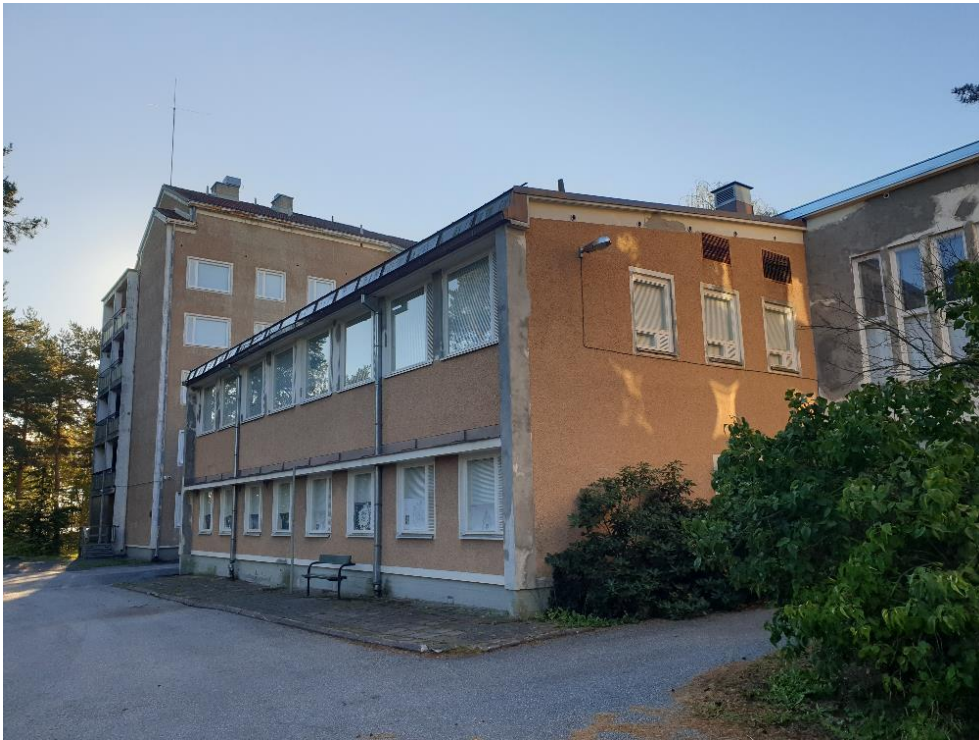
*Kuva 3. Rakennus A (takana) ja rakennusten välinen yhdysosa (etualalla).*

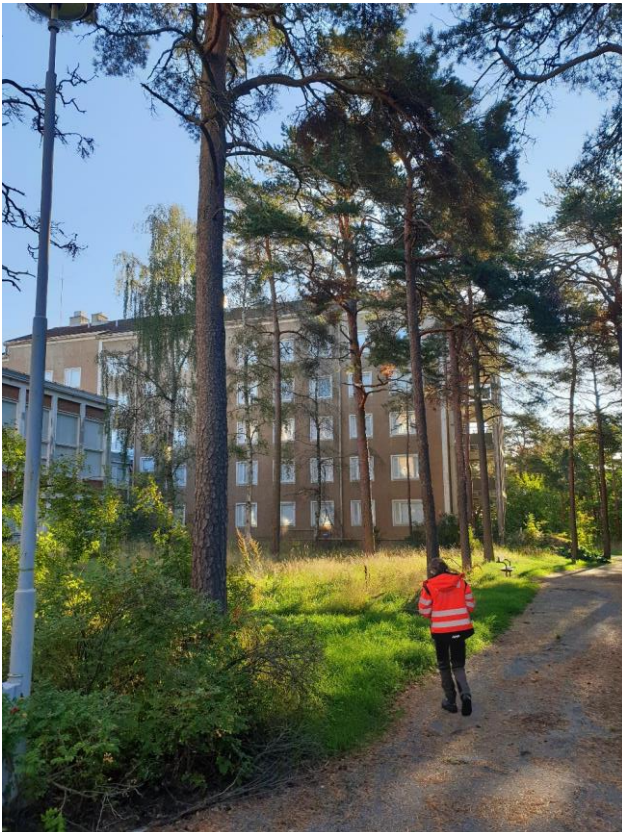
*Kuva 6. Rakennusten A ja B takamaastoa. Vanhat männyt muodostavat lepakoille ihanteellisen, tuulelta suojatun ympäristön.*
