Rakennushistoriaselvitys

Turun konserttitalo

Teija Mustonen 30.11.2011

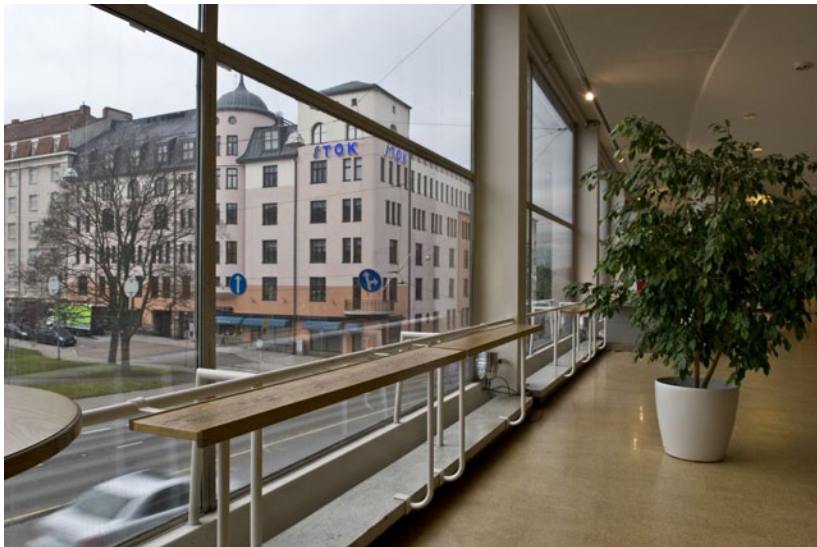
Oikealla: kukkakioskipiirustus vuodelta 1958.  
Alla: hallin nojailupöydät. TMK.

Aninkaistenkadun pienen sisäänkäynnin ja Sibeliuksenkadun porrashuoneen väliseen näyteikkunaan sijoitettiin kukkakioski. Sisäänkäynti kioskiin on Aninkaistenkadun sisäänkäynnin kautta.

Kävelyhallin ikkunoiden eteen asennettiin rautarunkoiset, puukannella varustetut nojailupöydät.

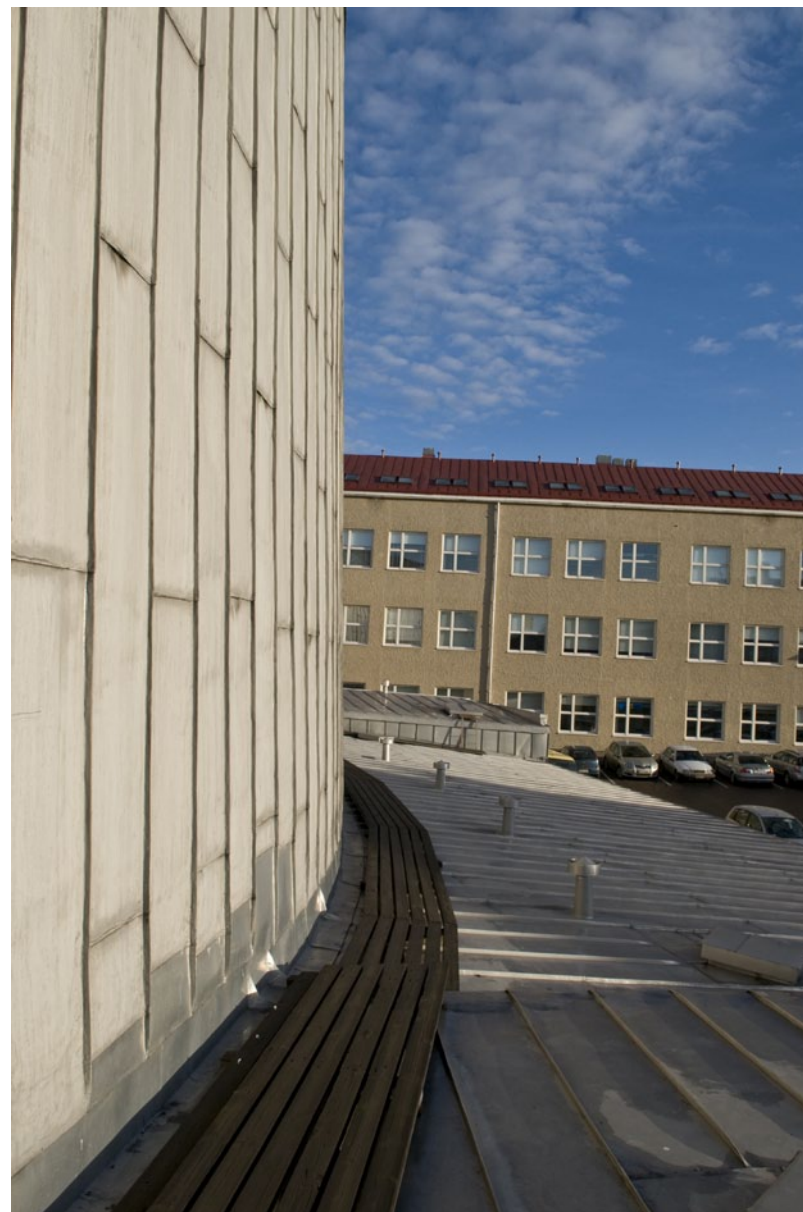
Sisätiloissa suurin osa väliseinistä äänieristettiin ja studio rakennettiin omana erillisenä rakenteenaan talon sisälle. Ala aulan kattoon tehtiin asbestiriskutus parantamaan aulan akustisia ominaisuuksia ja estämään juhlasalin lattialämmitysputkiston lämpöä siirtymästä aulaan. Suurin erityisosaaminen tarvittiin kuitenkin salin akustiikkaa rakennettaessa. Yli-insinööri Paavo Arni suunnitteli akustiikkaan

liittyvät rakenteet. Salin katto ja seinät rakennettiin kaareileviksi ja niihin tehtiin yhteensä 22 000 reikää, jotka olivat halkaisijaltaan 22mm.<sup>31</sup> Salin valaistus- ja muu tekniikka sijoitettiin ullakolle, missä ne ovat yhä.

Viereisellä sivulla: juhlasalin seinät ja katto rakennettiin akustiset ominaisuudet huomioon ottaen. Ullakolle on sijoitettuna mm. ilmanvaihtoputkistoa. TMK.  
Oikealla: rakennuksen katolla kulkee huoltoramppi. TMK.

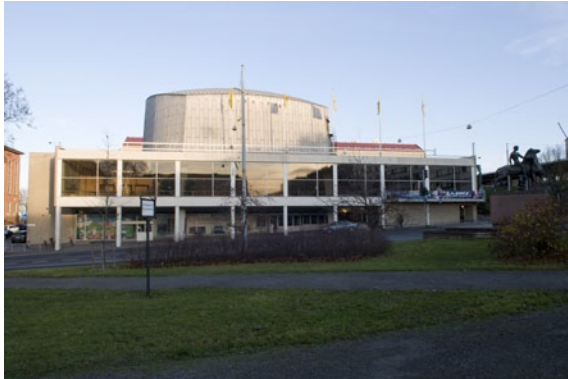
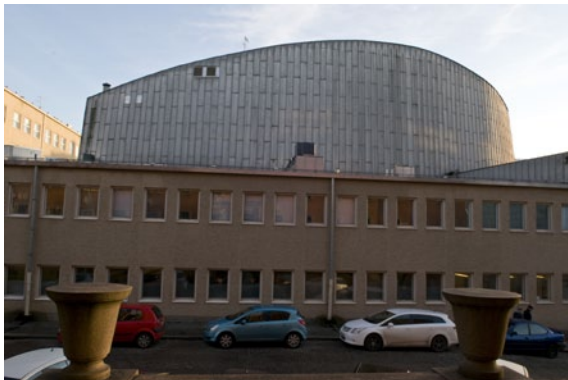
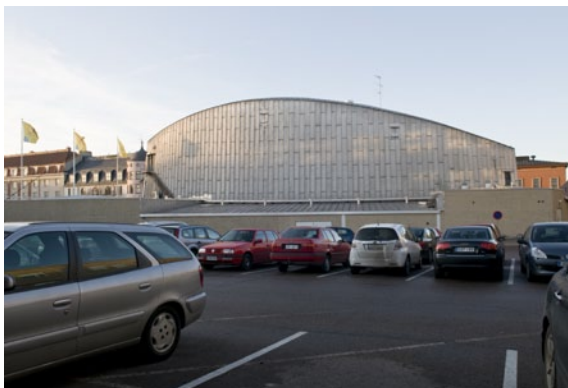
Rakennuksen julkisivut Aninkaisenkadulle, Sibeliuksenkadulle ja pihan suuntaan. TMK.

Aninkaistenkadun puoleista julkisivua hallitsevat toisen kerroksen suuret ikkunat. Osa toisesta kerroksesta muodostaa kahdeksan pilarin kannatteleman katoksen kolmelle sisääkäynnille. Sisääkäyntejä reunustavat korkeat, alkuperäiset näyteikkunat. Kolmas, ikkunaton, alumiinilla katettu kerros kohoaa korkealle toisen kerroksen keskeltä viistona ja patamaisena. Toiseen kerrokseen jää kapea parveke kerroksen Aurajoen puoleiseen reunaan sekä matala kaide ja viisi lipputankoa kerroksen katolle.

Luoteispääty on roiskerapattu. Molemmissa päissä rakennusta ovat ovet porrashuoneisiin. Ikkunat ovat alkuperäiset. Ensimmäisessä kerroksessa ne ovat puiset ja tammisilla lasituslistoilla varustetut. Kolmannessa kerroksessa on lasitiili-ikkuna.

Pihanpuoleinen julkisivu on myös roiskerapattu. Keskellä on tammiset pariovat hätäuloskäytävään ja ammattikoulun puoleiseen päätyyn jäävät ovet varastoihin. Seinässä ovat alumiiniset syöksytorvet.

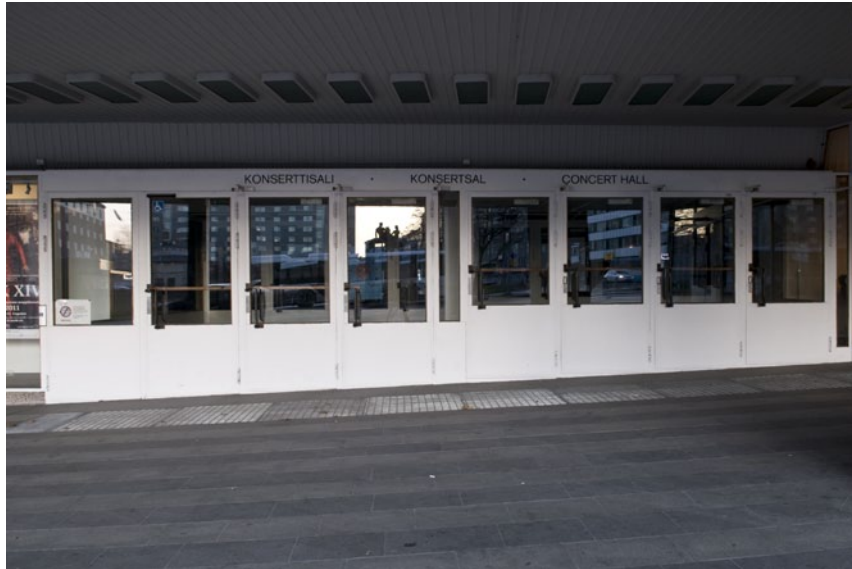
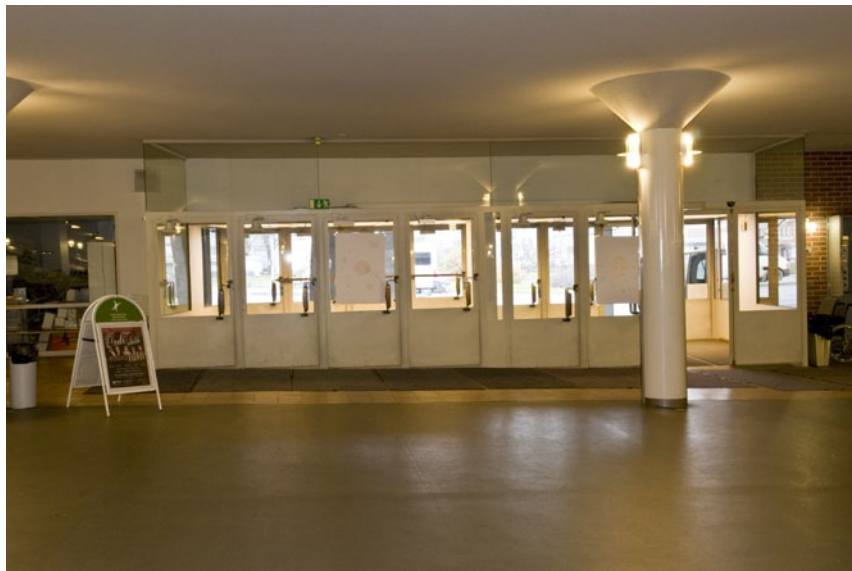
Kuvat TMK.

Pääsisäänkäynti on tuulikaappityyppinen, valkoiseksi maalattujen teräskarmien varaan lasista rakennettu. Rakenteet ovat alkuperäiset ja lasituslistat ovat tammea. Sisäänkäynnin keskellä on kapea tammilistoitettu ikkuna.

Ulko-ovia on yhteensä kahdeksan, samoin sisäovia. Ne ovat alkuperäiset valkoisiksi maalatut teräsövet, joissa jokaisessa on ikkuna. Lasituslistat ovat tammea. Ovilla on alkuperäiset messinkikahvat. Vasemmanpuoleisissa ovissa ei ole kahvaa. Automatisointi on lisätty myöhemmin. Ulko-ovissa on sisäpuolella myöhemmin turvallisuussyistä lisätyt tammiset salvat.

Katto on asbestiruiskutettu ja harmaaksi maalattu, katossa on osittain valkoiset ritilät, joiden alla ovat lamput. Katoksen katto on rapattu ja maalattu valkoiseksi. Katossa ovat alkuperäiset valaisimet ja valaisinaukot.

Lattia on marmorimosaiikkia. Matot. Sisäänkäynnin ulkopuolella on graniittilaatoitus ja rautaiset jalkaritulät.

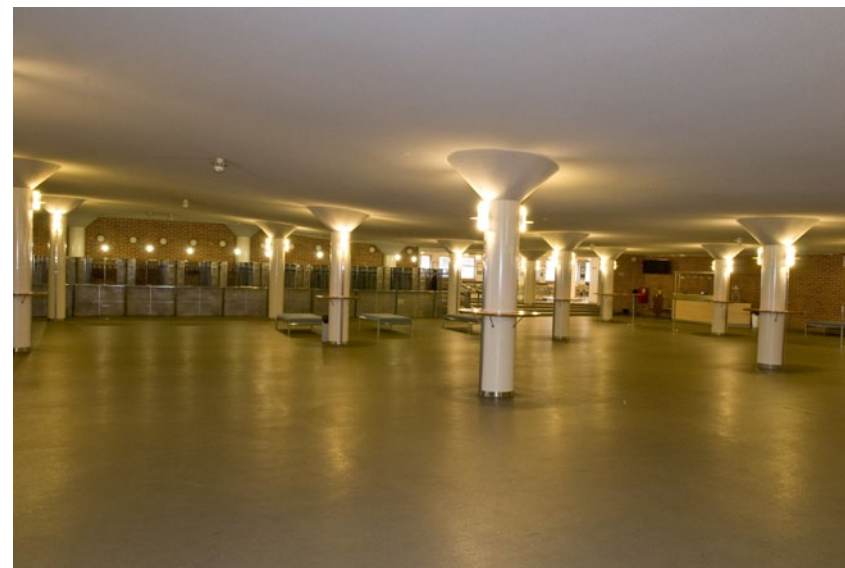
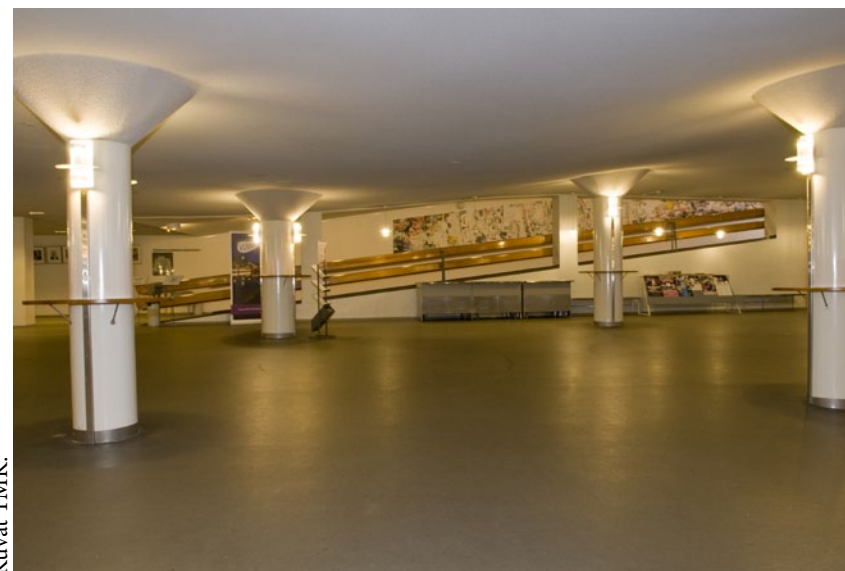
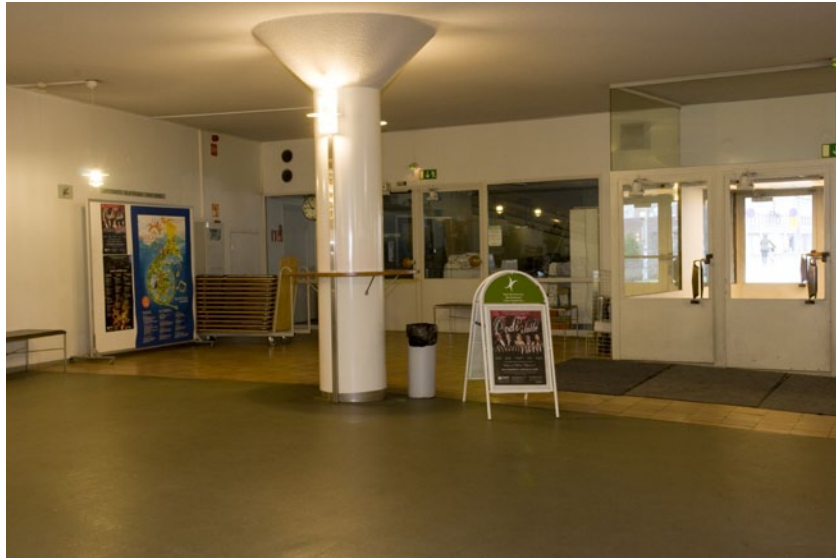
Kuvat TMIK.

Katossa on alkuperäinen asbestiruiskutus ja se on maalattu harmaaksi.

Seinät ovat punatiiliset lukuun ottamatta toiseen kerrokseen johtavan luiskan viereistä seinää, jossa on valkoiseksi maalattu kuitutapetti. Kahvion puoleinen seinä on loivasti kaartuva ja sen yhteyteen on sijoitettu 14 metallista vaatenaulakkoa.

Lattiassa on Kupittaaan saven klinkkerilattia pääsisäänkäynnin ja lipunmyynnin edustalla. Muutoin lattia on linoleumimatolla päällystetty.

Sieniholveista neljä jää puoliksi kaartuvan seinän sisälle. Yhdentoista pilarin ympärillä on puinen pyöreä pöytä. Luiskan päähän jää nelikulmainen ontto pilari. Lipunmyynnin sisäänkäynnin edessä on alkuperäinen kunnostettu julisteteline.

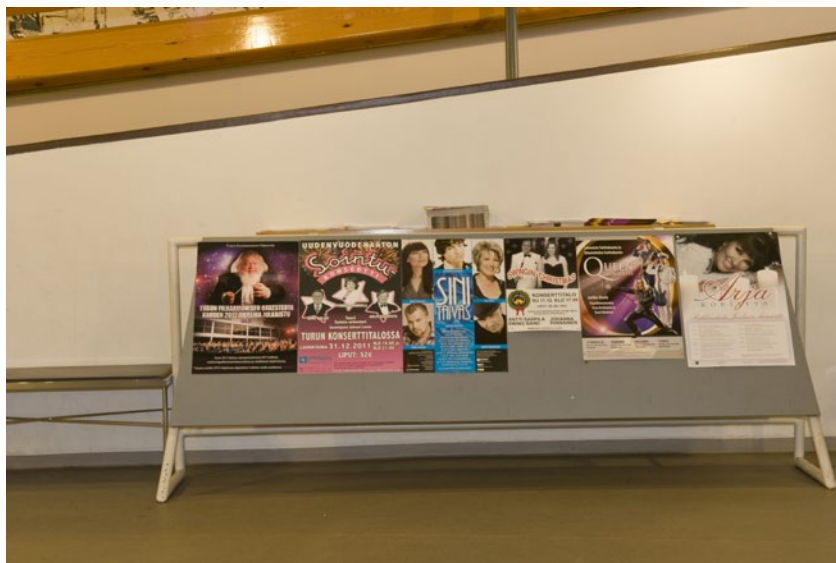
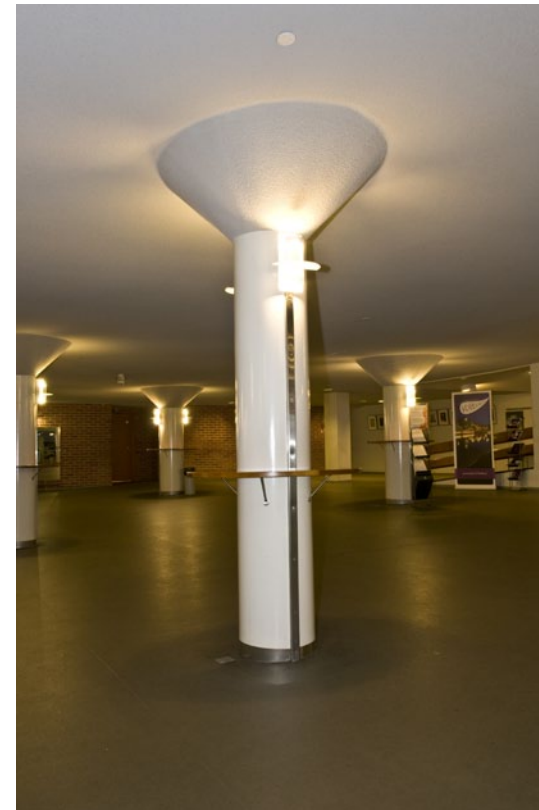
Aulan sieniholvit ja alkuperäinen, kunnostettu julisteteline. TMK.

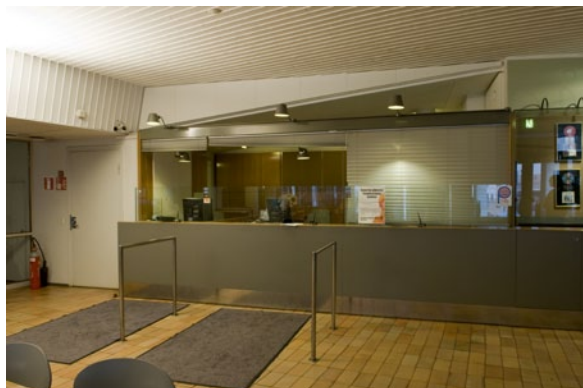
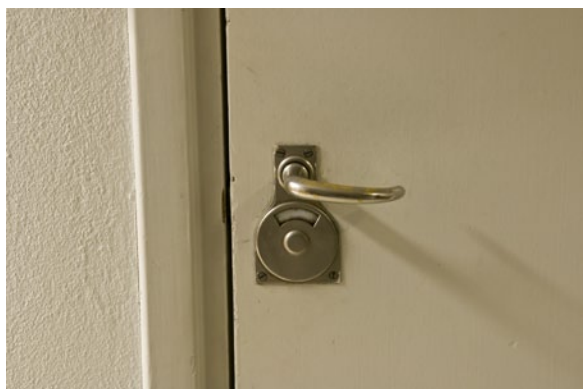
Ikkunat: sisäänkäynnin puoleisella seinällä ovat suuret, alkuperäiset näyteikkunat, joiden lasituslistat ovat tammea.

Ovet: sivutilojen ovet ovat takahuoneisiin johtavaa ovea ja lipunmyyntihuoneen ovea lukuun ottamatta alkuperäiset. Ensin

Vasemmalla: sisäänkäynti aulasta lipunmyyntiin, kassat, sivuhuoneen alkuperäinen oven kahva. TMK.  
Oikealla: alkuperäiset kahvat sisäänkäynnissä aulasta lipunmyyntiin. TMK.

mainittu vaihdettiin 1990-luvun remontissa, jälkimmäinen muutettiin vuoden 1963 kahvioremontin yhteydessä.

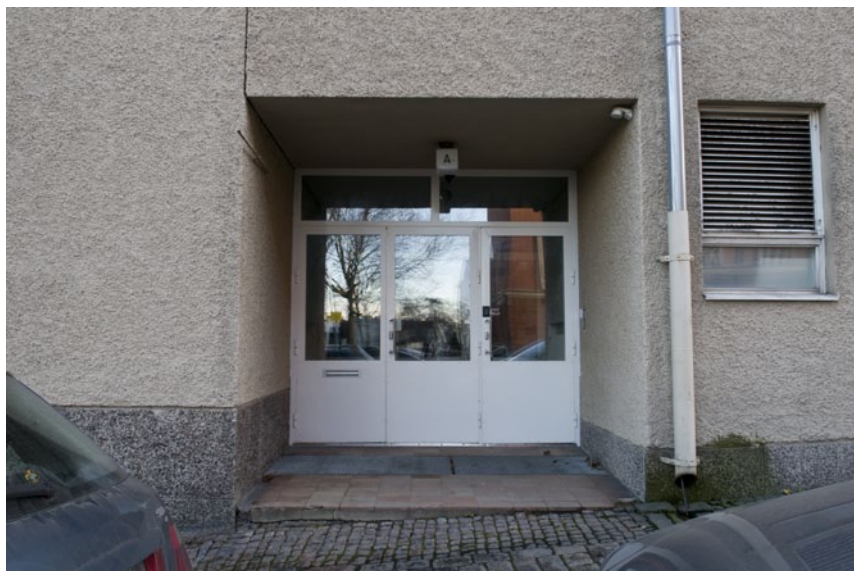
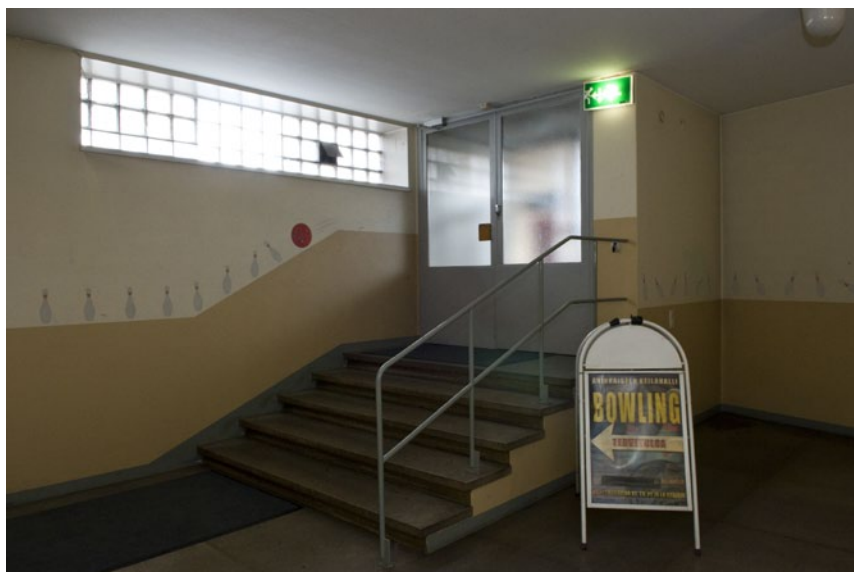
Kuvat TMK.

Sisäänkäynti sijaitsee Aninkaistenkadun puolella. Sen kautta kuljetaan kellaritiloissa sijaitsevaan keilahalliin.

Lattiat ja askelmat ovat marmorimosaiikkia (sementtimosaiikki ja marmorirouhe).

Porraskaide on alkuperäinen, harmaaksi maalattu metallikaide.

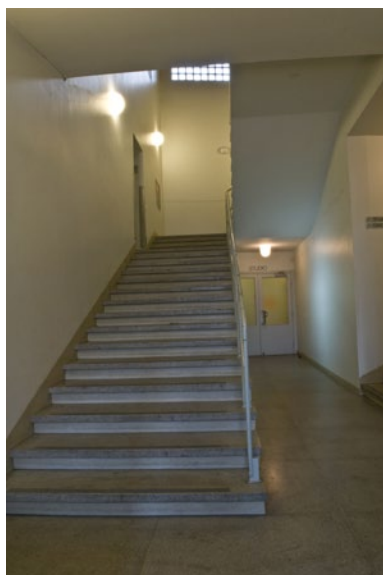
Kuvat TMK.

Studion porrashuone on Sibeliuksenkadun puolella. Se koostuu tuulikaapista ja portaikosta. Sen kautta on kulku studiotiloihin, kellariin, ammattikoulun porrashuoneeseen sekä toisen kerroksen toimisto- ja esiintyjälämpöön osaan.

Porraskaide on harmaaksi maalattu, alkuperäinen metallikaide.

Vanha radiaattori on porrashuoneen yhdellä seinustalla, kaksi tuulikaapissa. Portaiden sivustaan on upotettuna alkuperäinen lamppu.

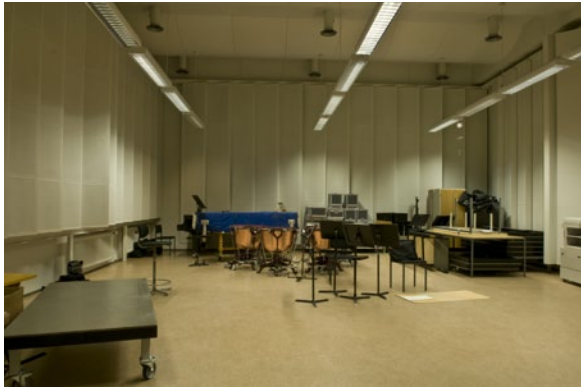
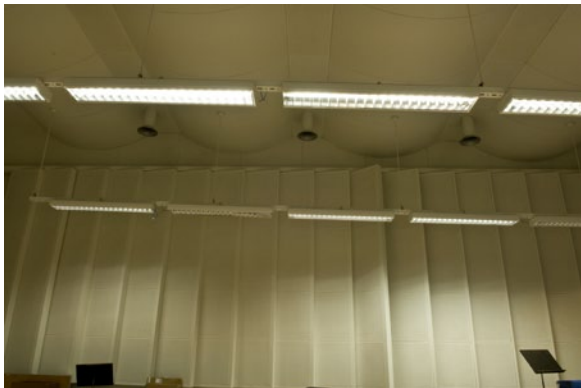
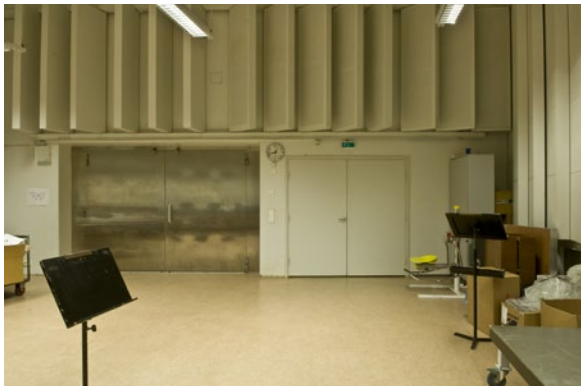
Tiloissa on muutamia radiaattoreita ja vanhoja kelloja. Kierreportaat toisen kerroksen tarkkaamoon ovat alkuperäiset, betonirakenteiset ja harmaaksi maalatut. Sisustuksen (mm. kaapit) on suunnitellut ARS OY 1990-luvun remontin yhteydessä.

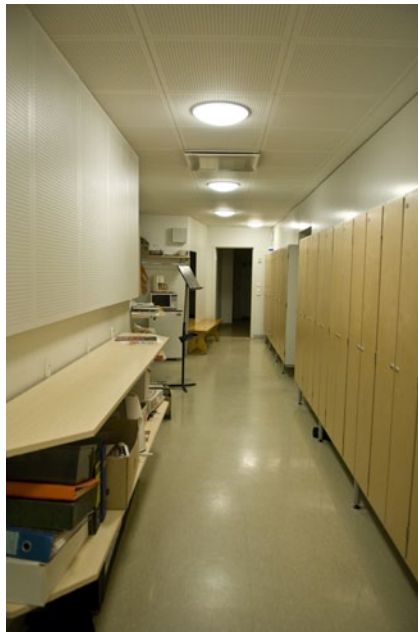
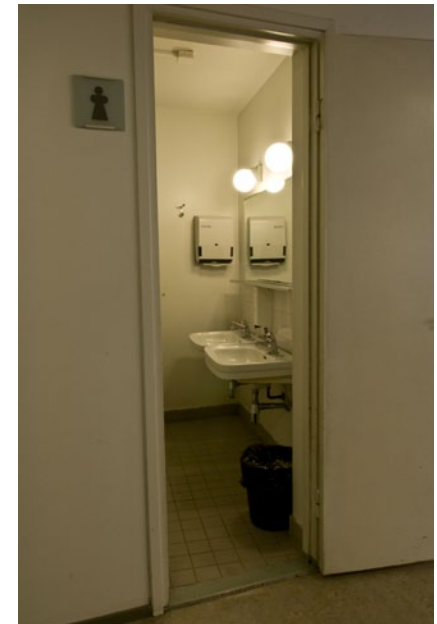
Aulan perällä sijaitsevat modernit ja vastikään remontoituvat vessat. Vanhat ovet on säilytetty ja miesten wc:ssä on yhä radiaattori. Kahvion vessoja on remontoitu 1990-luvulla. Niissä on yhä alkuperäiset lamput ja ripustimet sekä altaat, joihin on vaihdettu uudet hanat.

Vasemmalla: studio ja harjoitushuonekäytävä. TMK.  
Oikealla: kahvion naisten wc. TMK.

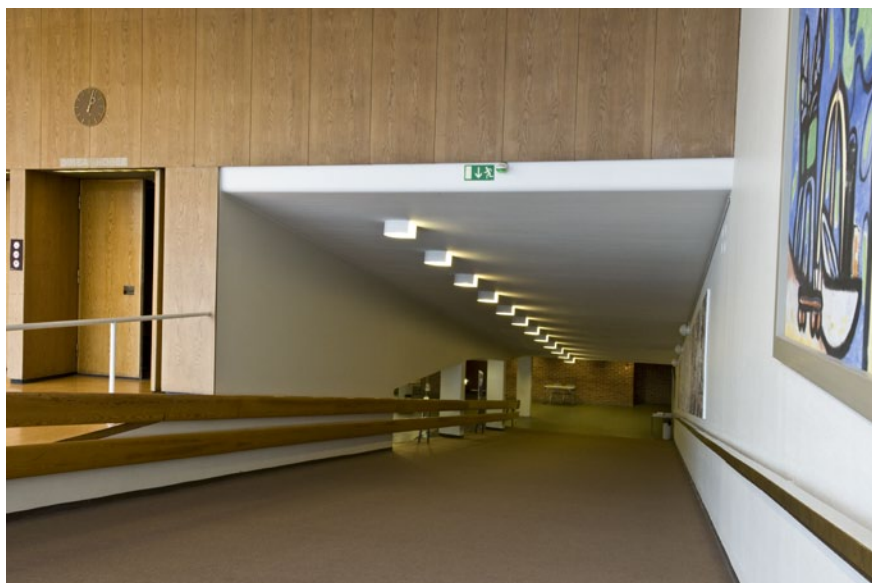
Kuvat TMK.

Lattiassa on juuttimatto. Alun perin se on ollut kookosta.

Kaiteet: Aulan puoleinen kaide on kaksiosainen, puinen kaide. Seinän puolella on messinkinen käsijohde. Molemmat ovat alkuperäisiä.

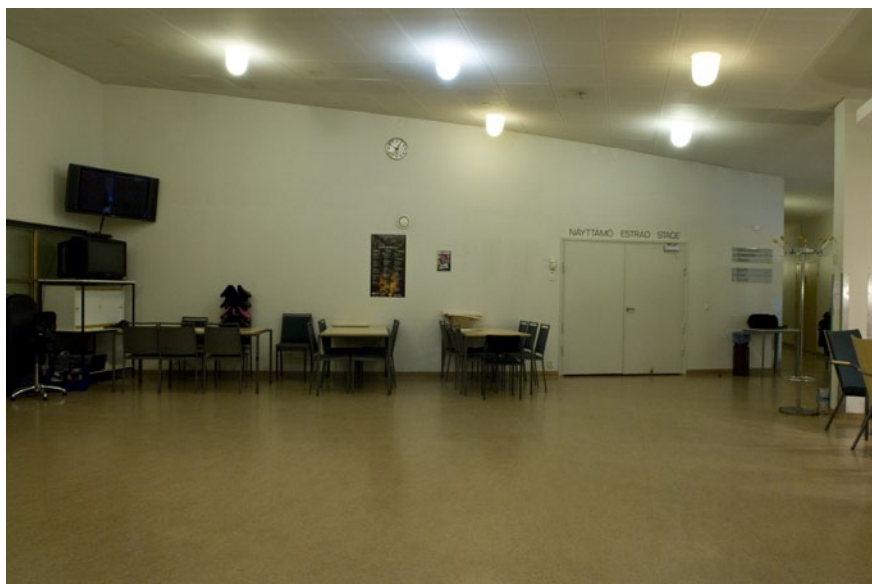
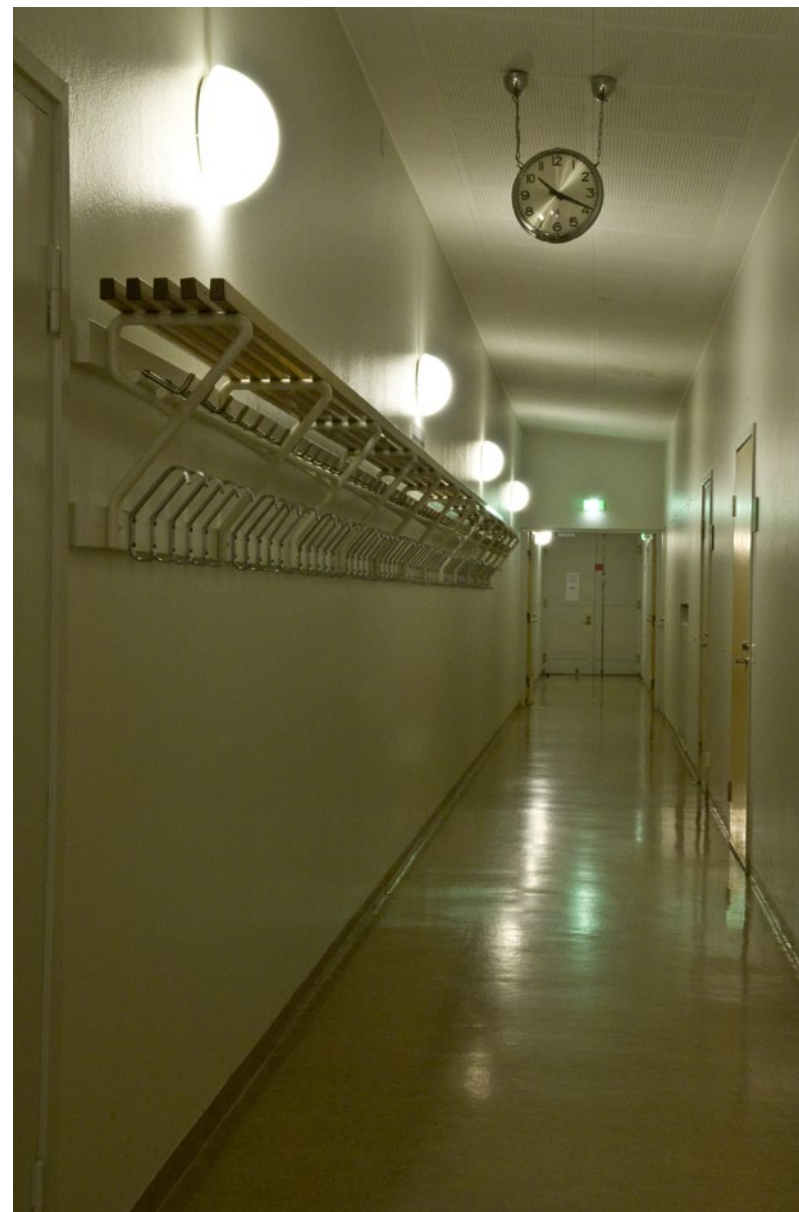
Oikealla: käytävä eteishallista esiintyjälämpioon. TMK.  
Vasemmalla ja alla: esiintyjälämpio. TMK.

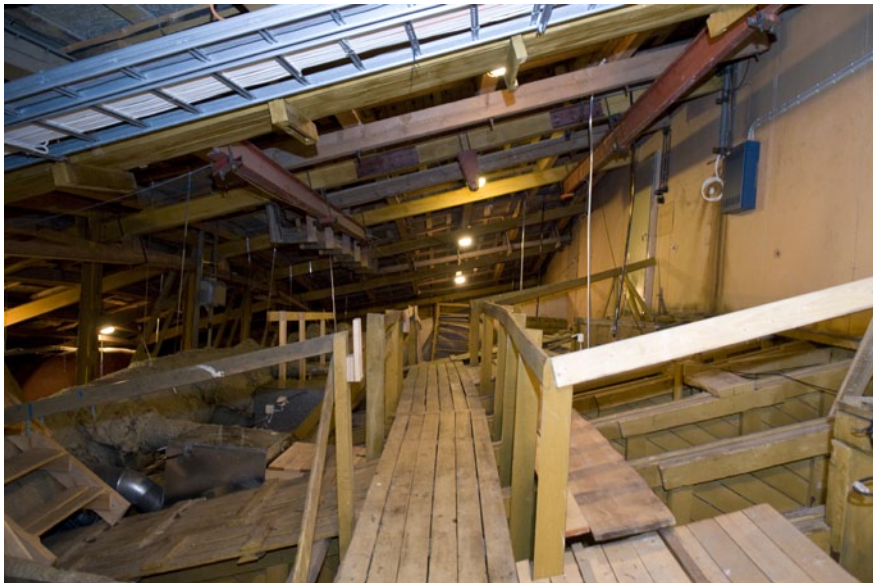
Yllä: Hissikatos ja varastolaajennus. TMK.  
Alla: Ullakko. TMK.

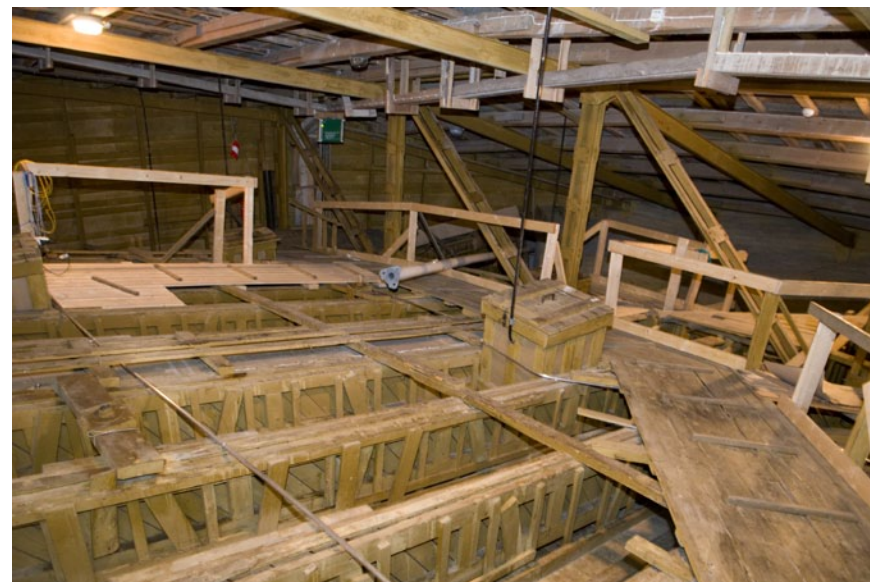
Teräksiset tukitolpat kiertävät ullakkoa. Ullakolla on myös puisia lamppukoteloita, joissa sijaitsevat juhlasalin lamput sekä ripustussysteemi. Lamppujen vaihto ja esim. takakankaan laskeminen tapahtuvat ullakon kautta.

Ullakko, projektorihuoneen wc sekä portaat katolta ullakon ja projektorihuoneen sisäänkäynteihin. TMK.

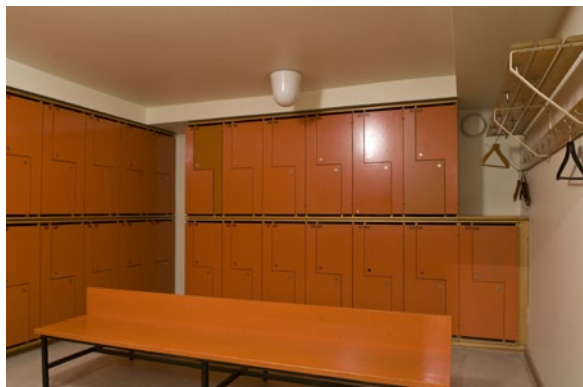
Vasemmalla: keilahallin eteishuone. Naisten pukuhuoneen punaiset lokerokaapit ovat todennäköisesti 1970-luvulta. Alla: Alkuperäistä sisustusta. TMK.

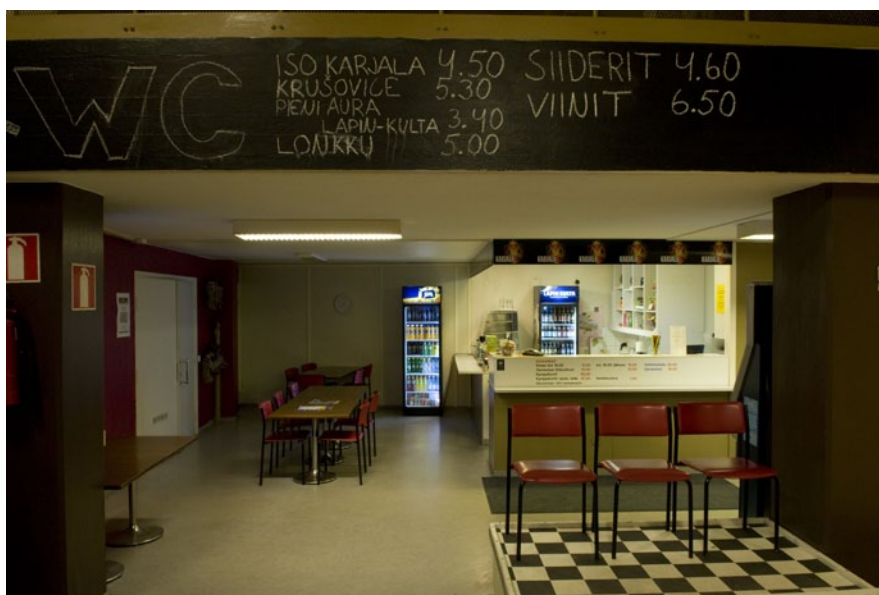
Keilahallia kannattelevat 12 harmaa-valkoista pilaria. Katsomossa on kaksi alkuperäistä, kiinteää koivusta tehtyä penkkiä. Kioskin tuolit ovat TM-Kalusteen punaisella verhoiltuja TM-13 – tuoleja. Lisäksi tiloissa on muita vanhoja huonekaluja (mm. kerhohuoneen sisustus), vanhoja valaisimia (mm. Taito ab Oy:ltä), naulakoita, lokerokaappeja, valokatkaisimia, suihkujen väliseiniä ja paloletkuja. Kerhohuoneen seinällä on 18 karikatyyriä turkulaisista kilpakeilaajista. Signeeraus töissä on Toni-55.

Keilaradat ja kioski.  
TMK.

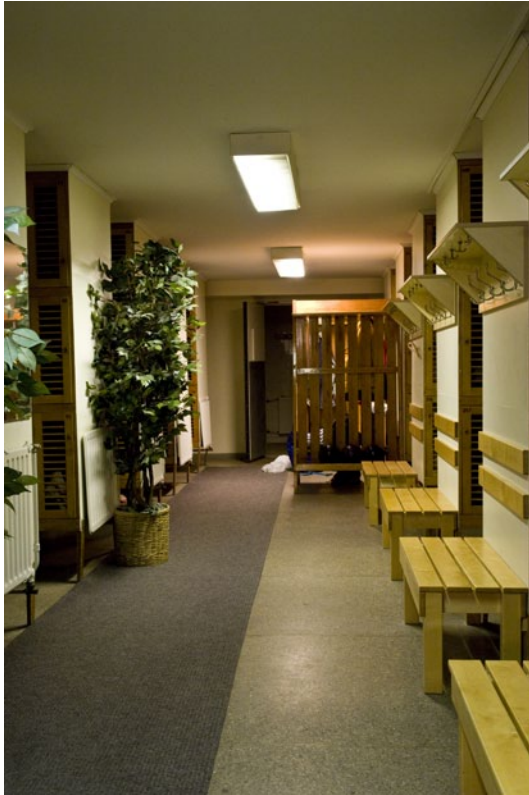
Yllä: miesten pukuhuone.  
Alla: askelmat 2. kellarikerrokseen.

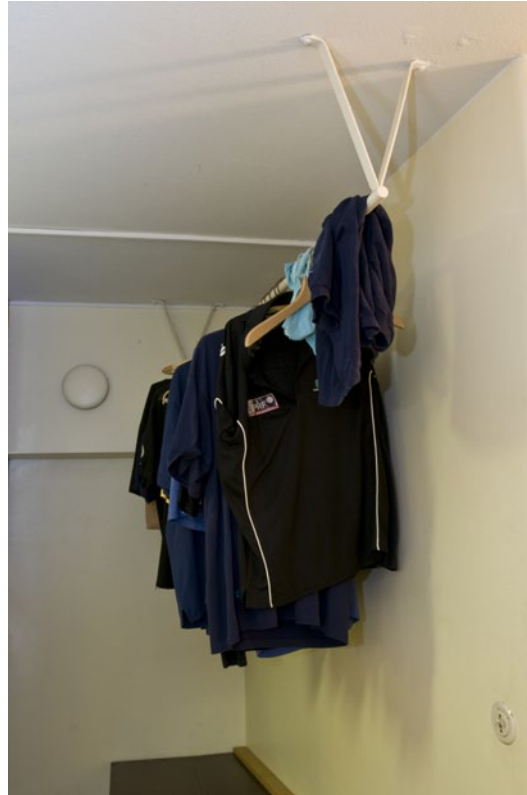
Yllä: naulakko miesten pukuhuoneessa.  
Alla: pistelaskuri.
