#### MELUKAITEEN KATKAISU

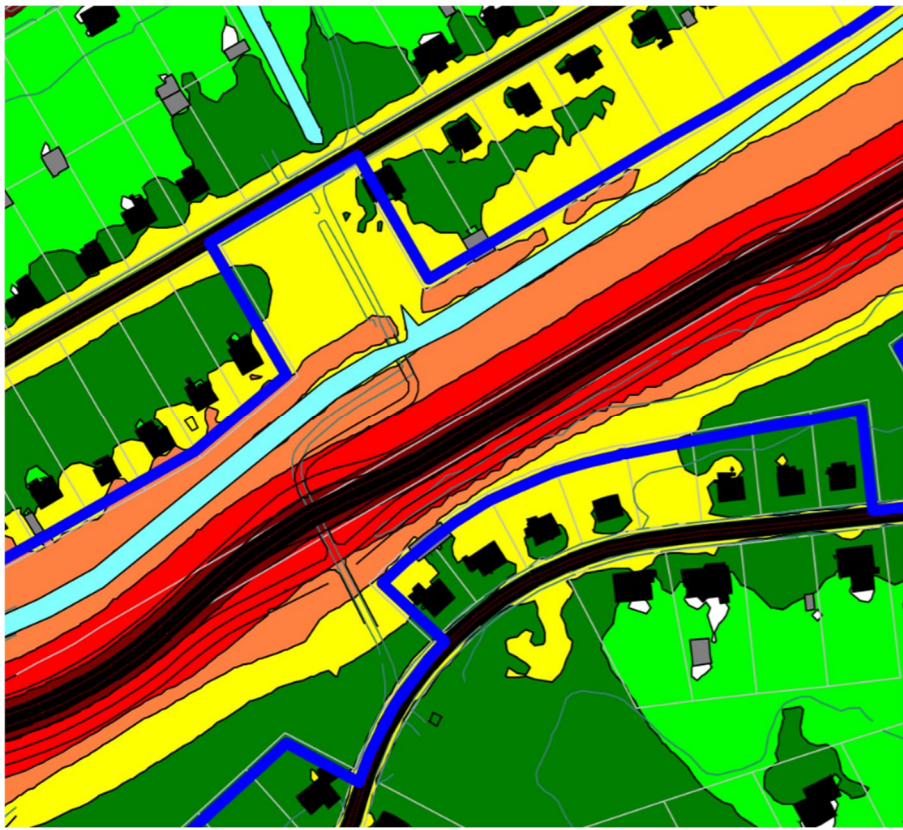
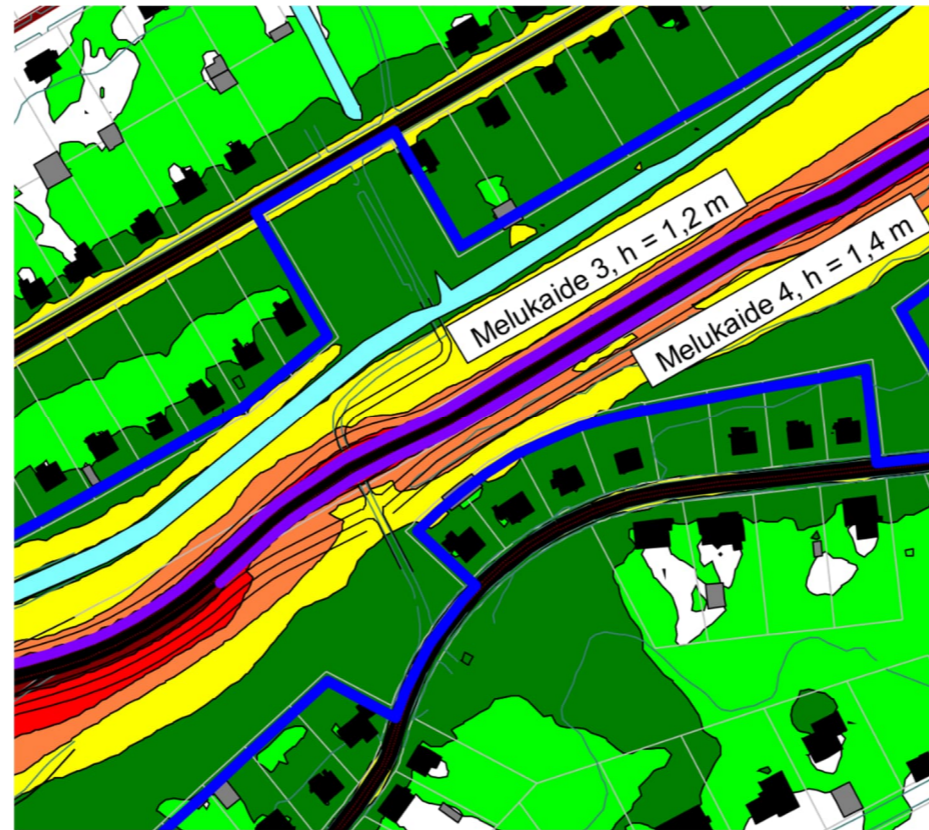
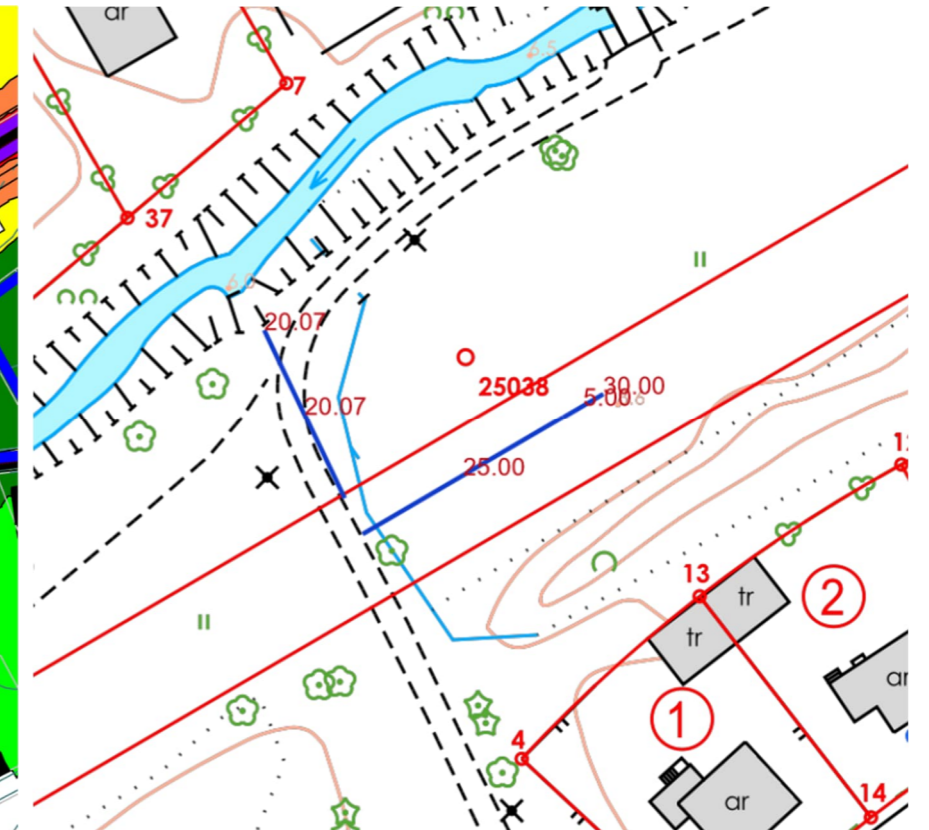
Meluselityksessä oleellinen pohjois-eteläsuuntainen jalankulun ja pyöräilyn yhteys on katkaistu, ja se ei ole verkon jatkuvuuden kannalta hyvä asia.

Meluesteen muutos olisi syytä tutkia jo kaavoitusvaiheessa ja viimeistään katusuunnitelmaa laadittaessa.

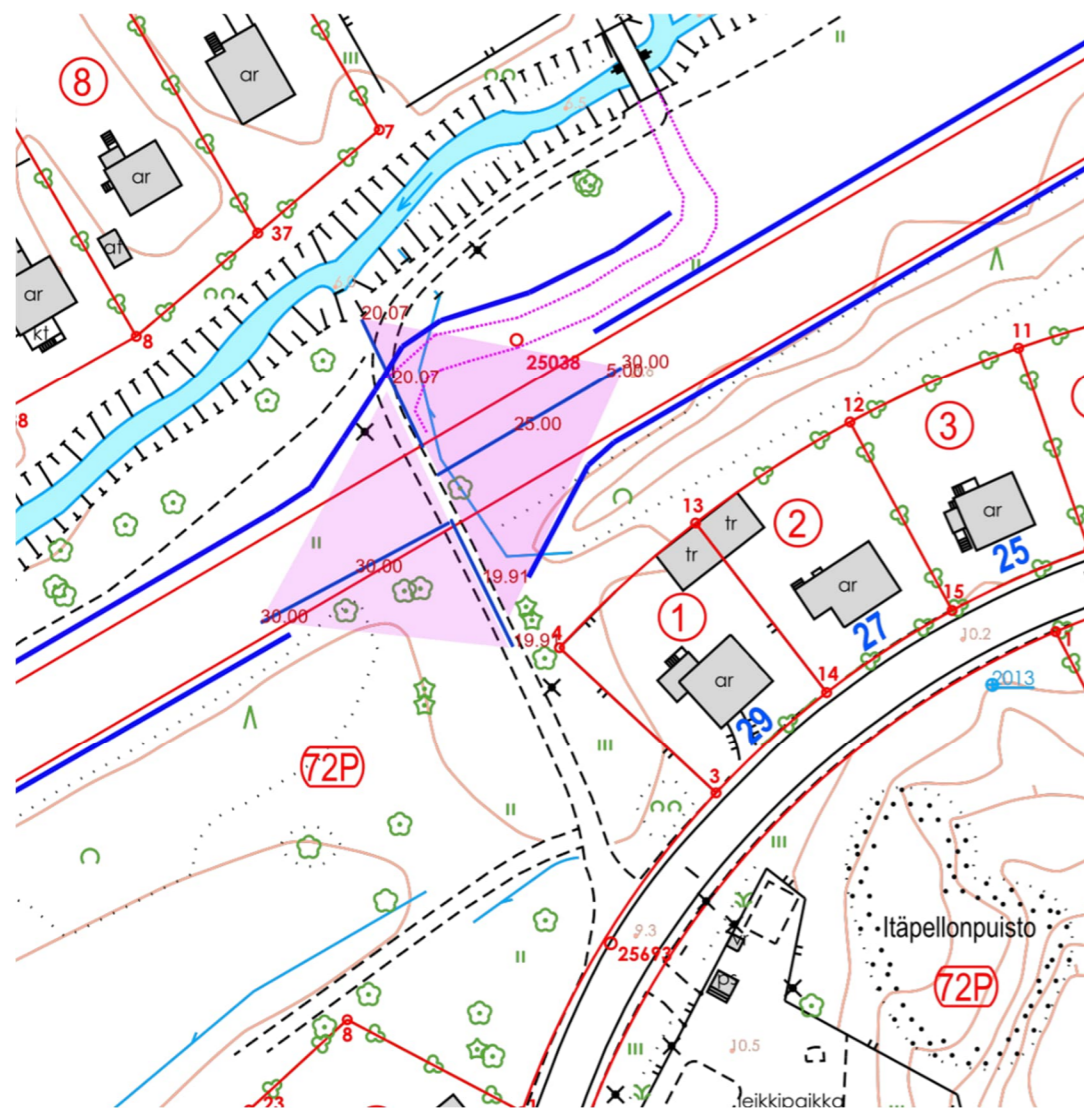
Vasemmalla jkpp-väylä viedään Kähärin puistotien yli nykyisessä kohdassa meluaidan ja kaiteen välistä.

- Estettä on korotettava, kun se viedään kauemmas ajoradan reunasta.
- Siirretty mutka tulee lähelle pellon kosteinta kohtaa.
- Lähinnä jkpp:tä olevaa tonttia (nro 29) ei pystyttäne täysin suojaamaan melulta.

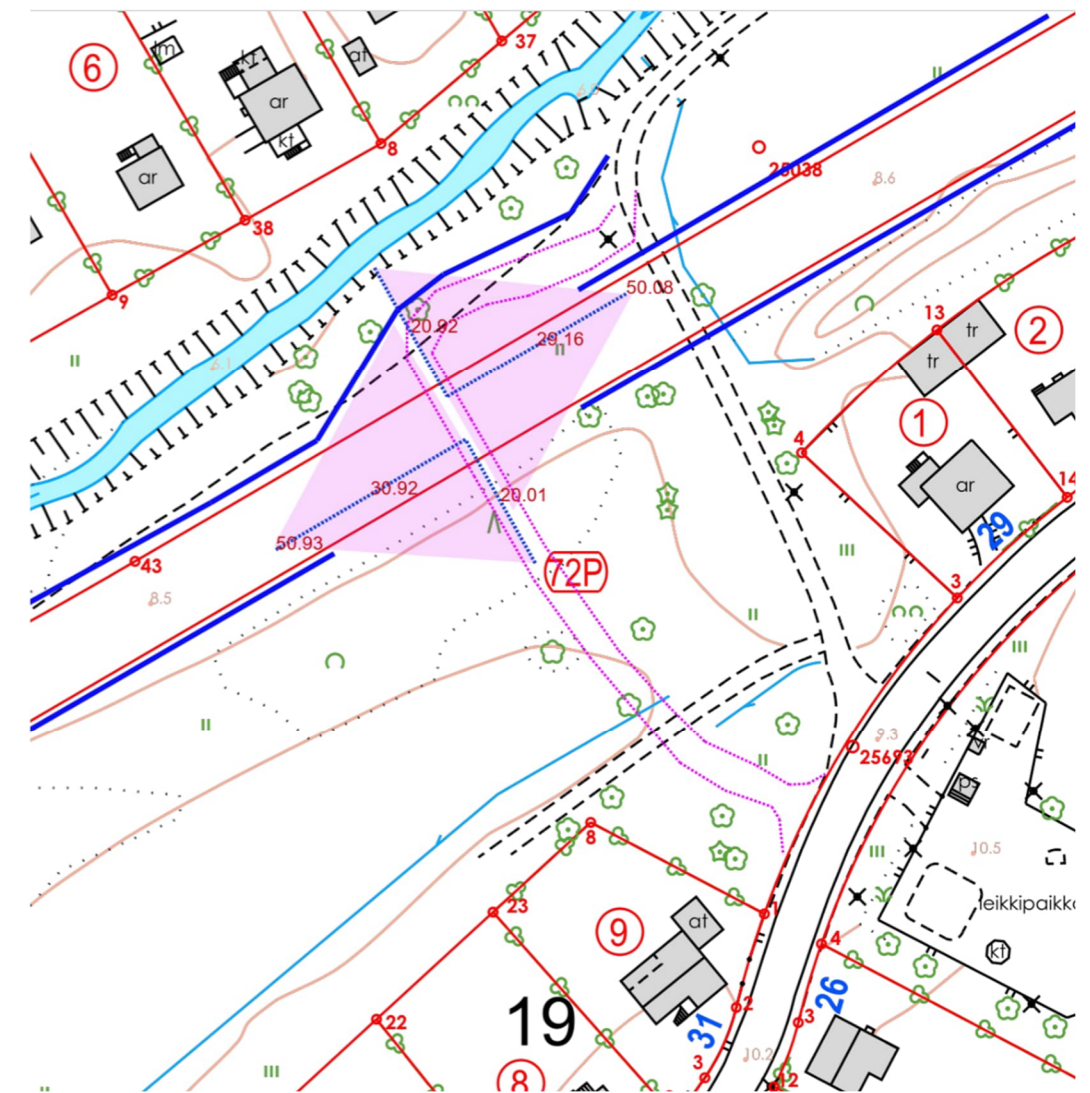
Oikealla olevassa vaihtoehdossa jkpp on tuotu Kähärin puistotien yli lännempänä.

- Estettä on korotettava, kun se viedään kauemmas ajoradan reunasta.
- Tässä haastetta tuo se, että meluvallia joudutaan päästä madaltamaan jkpp:n tasauksen ja näkemän vuoksi.
- Tässä kohdassa tontit ovat kauempana, joten vaikutus melualueen laajuuteen lienee pienempi.
