ASEMPIIRUSTUS 1:500
 TURUN KULTTUURIJOKILAUTTA

LEIKKAUS B—B1:500
TURUN KULTTUURIJOKILAUTAN JA WÄINÖ AALTOSEN MUSEON SUHDE
 Piirustuksen korkeudet ovat ilmoitettu korkeusjärjestelmässä N2000
 Keskivesi MW0 2020 = +14,8cm
 Mittaushistoriatieto on kerätty ruissalosta, jossa vuosina 1999 – 2014:
 Matalin vedenkorkeus on ollut -66 cm
 Korkein vedenkorkeus on ollut +130 cm
 Laskennallisen vaihteluvälin matalin vedenkorkeus on -60 cm
 Laskennallisen vaihteluvälin korkein vedenkorkeus on +80 cm

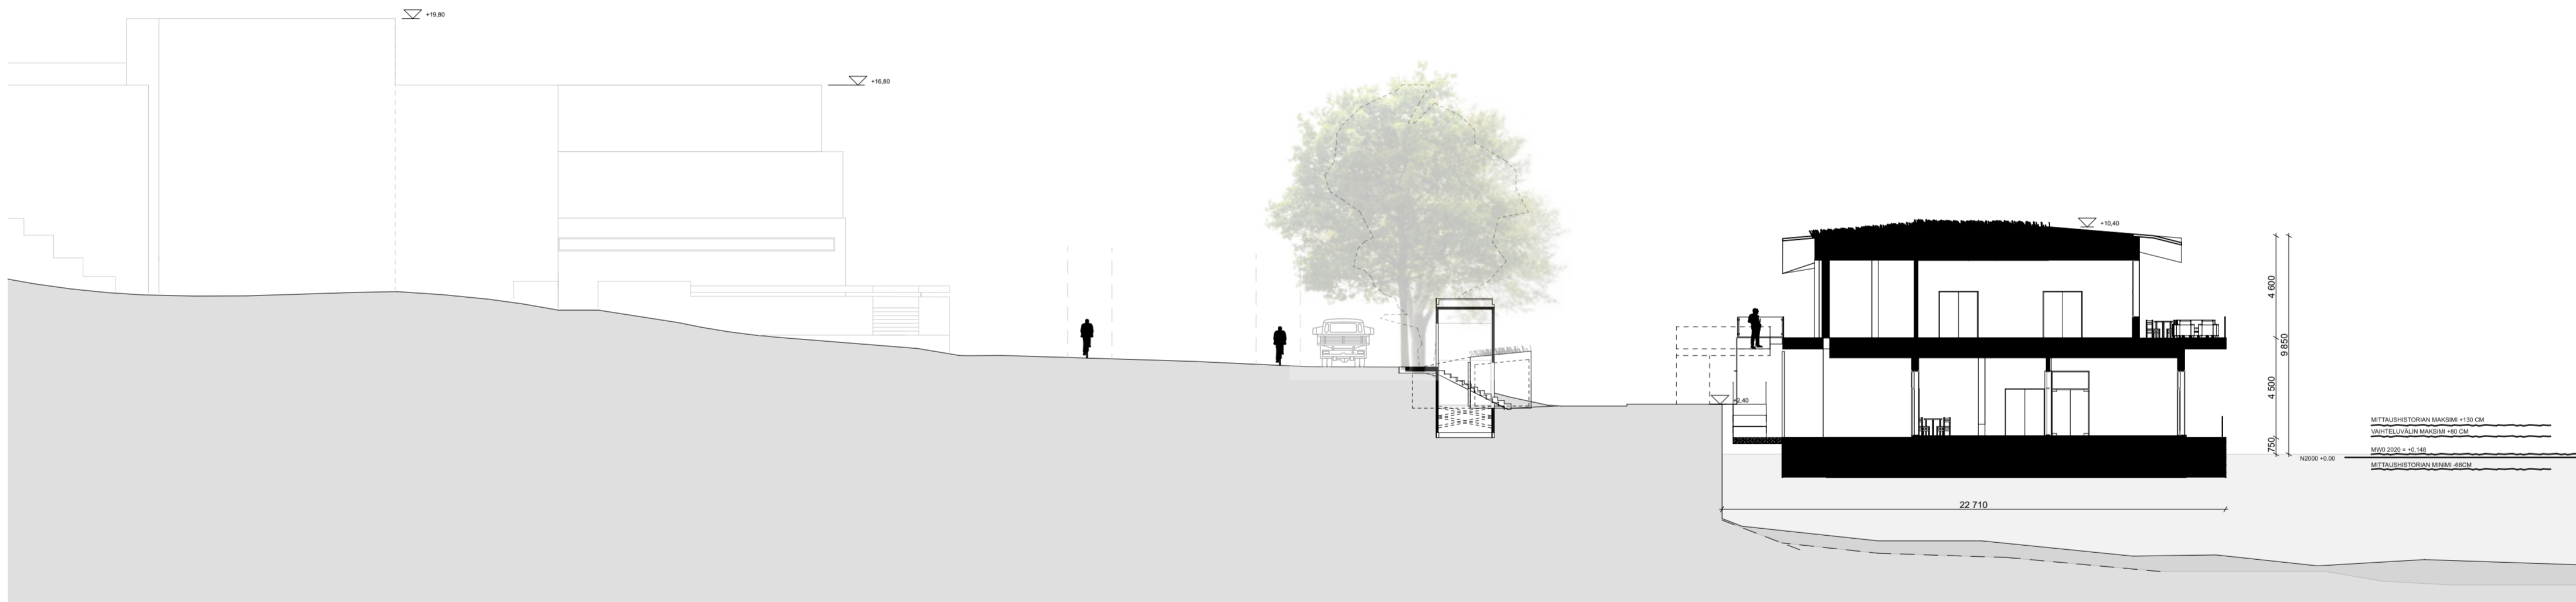
LEIKKAUS A—A 1:200
 TURUN KULTTUURIJOKILAUTAN JA WÄINÖ
 AALTOSEN MUSEON SUHDE
 Piirustuksen korkeudet ovat ilmoitettu korkeusjärjestelmässä N2000
 Keskivesi MW0 2020 = +14,8cm
 Mittaushistoriatieto on kerätty ruissalosta, jossa vuosina 1999 – 2014:
 Matalin vedenkorkeus on ollut -66 cm
 Korkein vedenkorkeus on ollut +130 cm
 Laskennallisen vaihteluvälin matalin vedenkorkeus on -60 cm
 Laskennallisen vaihteluvälin korkein vedenkorkeus on +80 cm

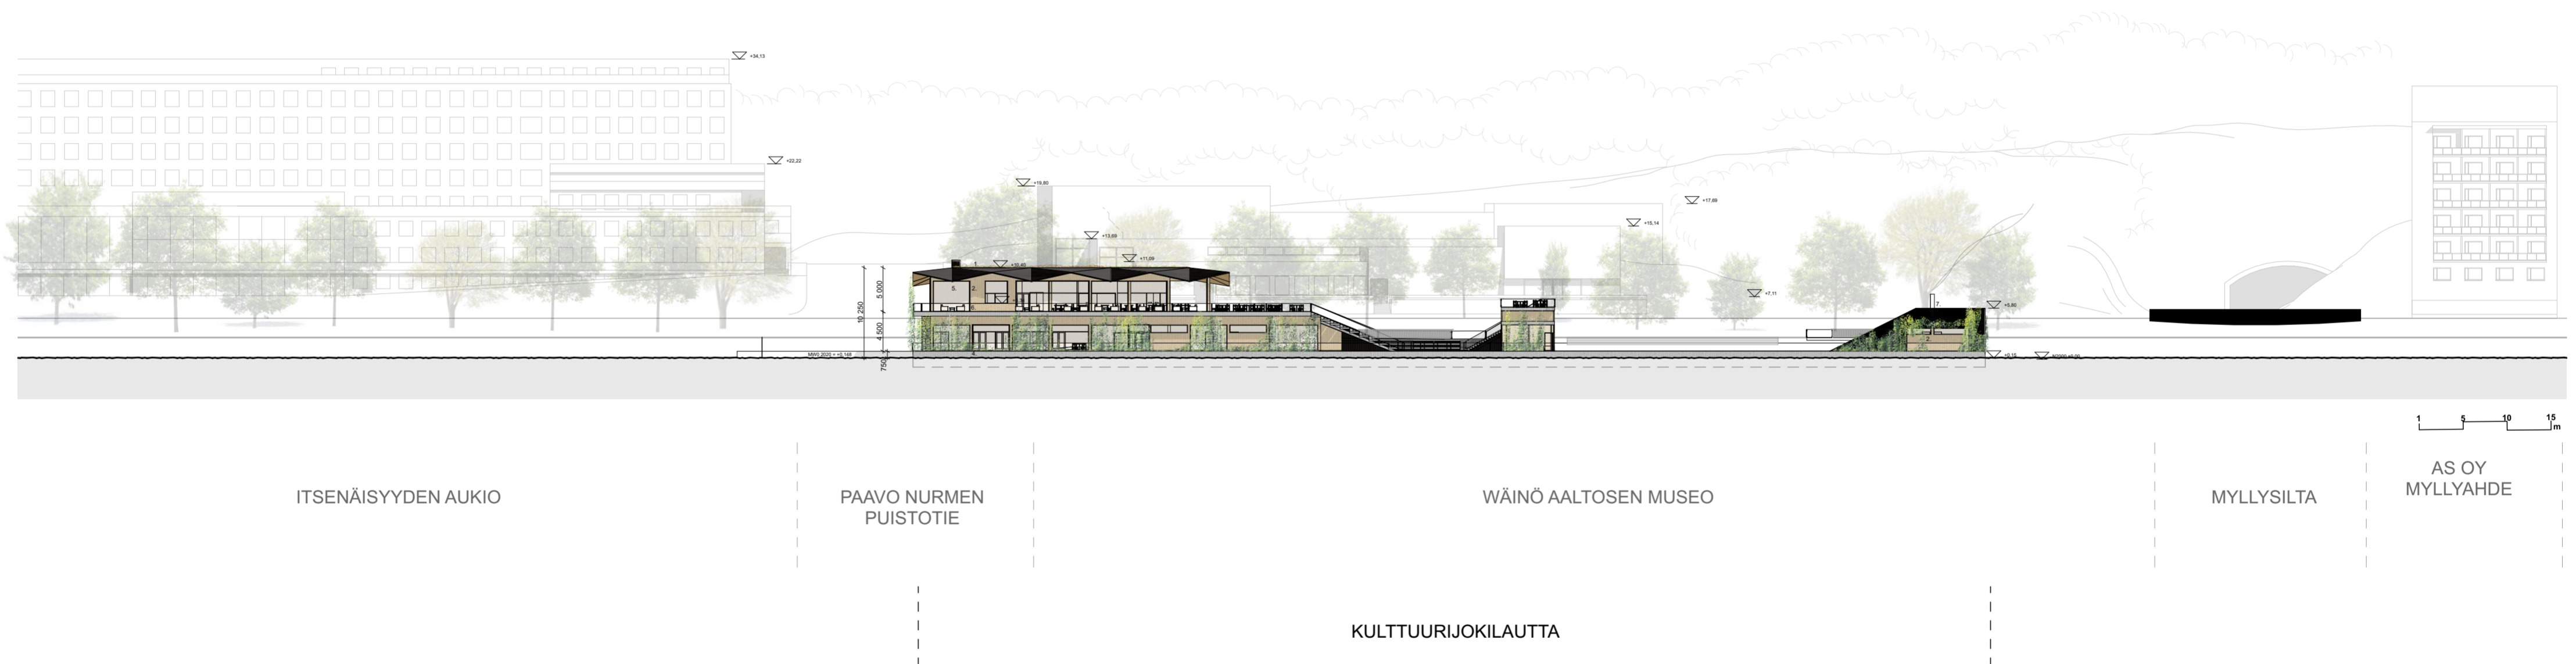
JULKISIVU LUOTEeseen 1:500
TURUN KULTTUURIJOKILAUTTA

Piirustuksen korkeudet ovat ilmoitettu korkeusjärjestelmässä N2000
Keskivesi MW0 2020 = +14,8cm
Mittaushistoriatieto on kerätty ruissalosta, jossa vuosina 1999 – 2014:
Matalin vedenkorkeus on ollut -66 cm
Korkein vedenkorkeus on ollut +130 cm
Laskennallisen vaihteluvälin matalin vedenkorkeus on -60 cm
Laskennallisen vaihteluvälin korkein vedenkorkeus on +80 cm

1. Maksaruohokatto
2. Ulkoverhous, pystysuuntainen kuusilautoitus, sävytetty kuultokäsittely
3. Ulkoverhous, pystysuuntainen kuusirimoitus, harmaannutettu. esim rautavihtrilli
4. Puunsuojakäsitelty kuusipuu, harmaannutettu. esim rautavihtrilli
5. Lasi
6. Vajaverkkokaide, musta teräsrunko
7. Kupari
8. Kiinnitysvaijeri köynnöksille, teräs
9. Köynnökset

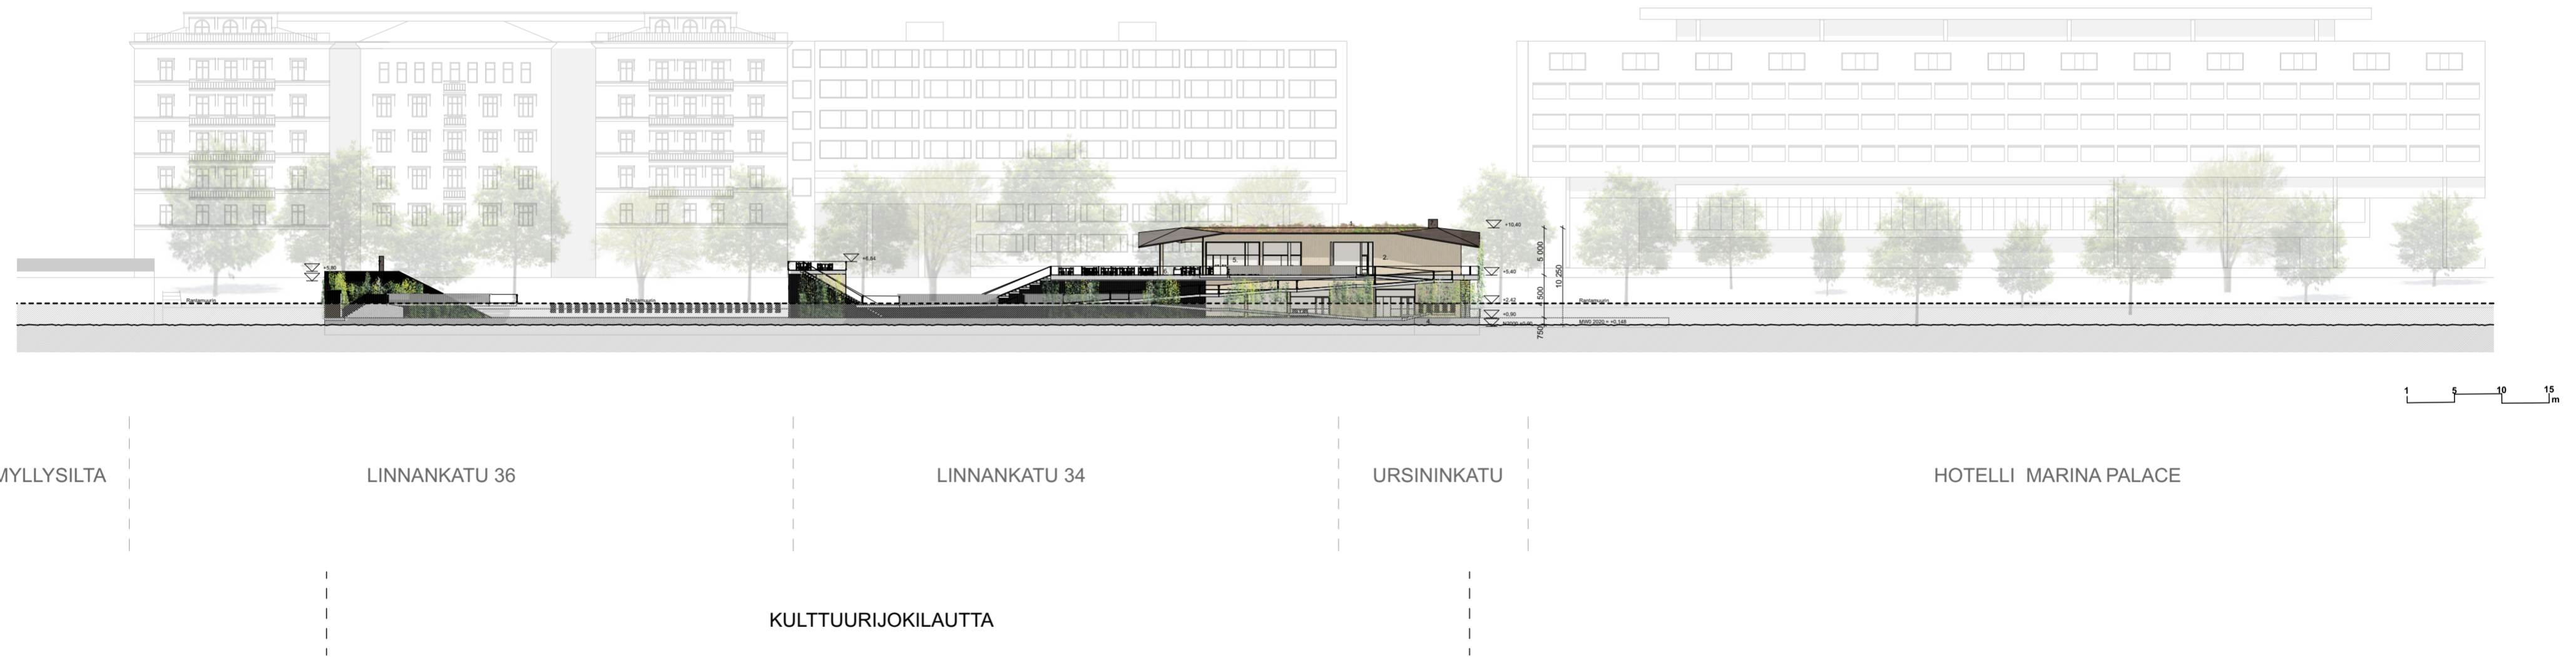
JULKISIVU KAAKKOON 1:500
TURUN KULTTUURIJOKILAUTTA

Piirustuksen korkeudet ovat ilmoitettu korkeusjärjestelmässä N2000
Keskivesi MW0 2020 = +14,8cm
Mittaushistoriatieto on kerätty ruissalosta, jossa vuosina 1999 – 2014:
Matalin vedenkorkeus on ollut -66 cm
Korkein vedenkorkeus on ollut +130 cm
Laskennallisen vaihteluvälin matalin vedenkorkeus on -60 cm
Laskennallisen vaihteluvälin korkein vedenkorkeus on +80 cm

1. Maksaruohokatto
2. Ulkoverhous, pystysuuntainen kuusilautoitus, sävytetty kuultokäsittely
3. Ulkoverhous, pystysuuntainen kuusirimoitus, harmaannutettu. esim rautavihtrilli
4. Puunsuojäkäsitelty kuusipuu, harmaannutettu. esim rautavihtrilli
5. Lasi
6. Vajjeriverkkokaide, musta teräsrunko
7. Kupari
8. Kiinnitysvajjeri köynnöksille, teräs
9. Köynnökset

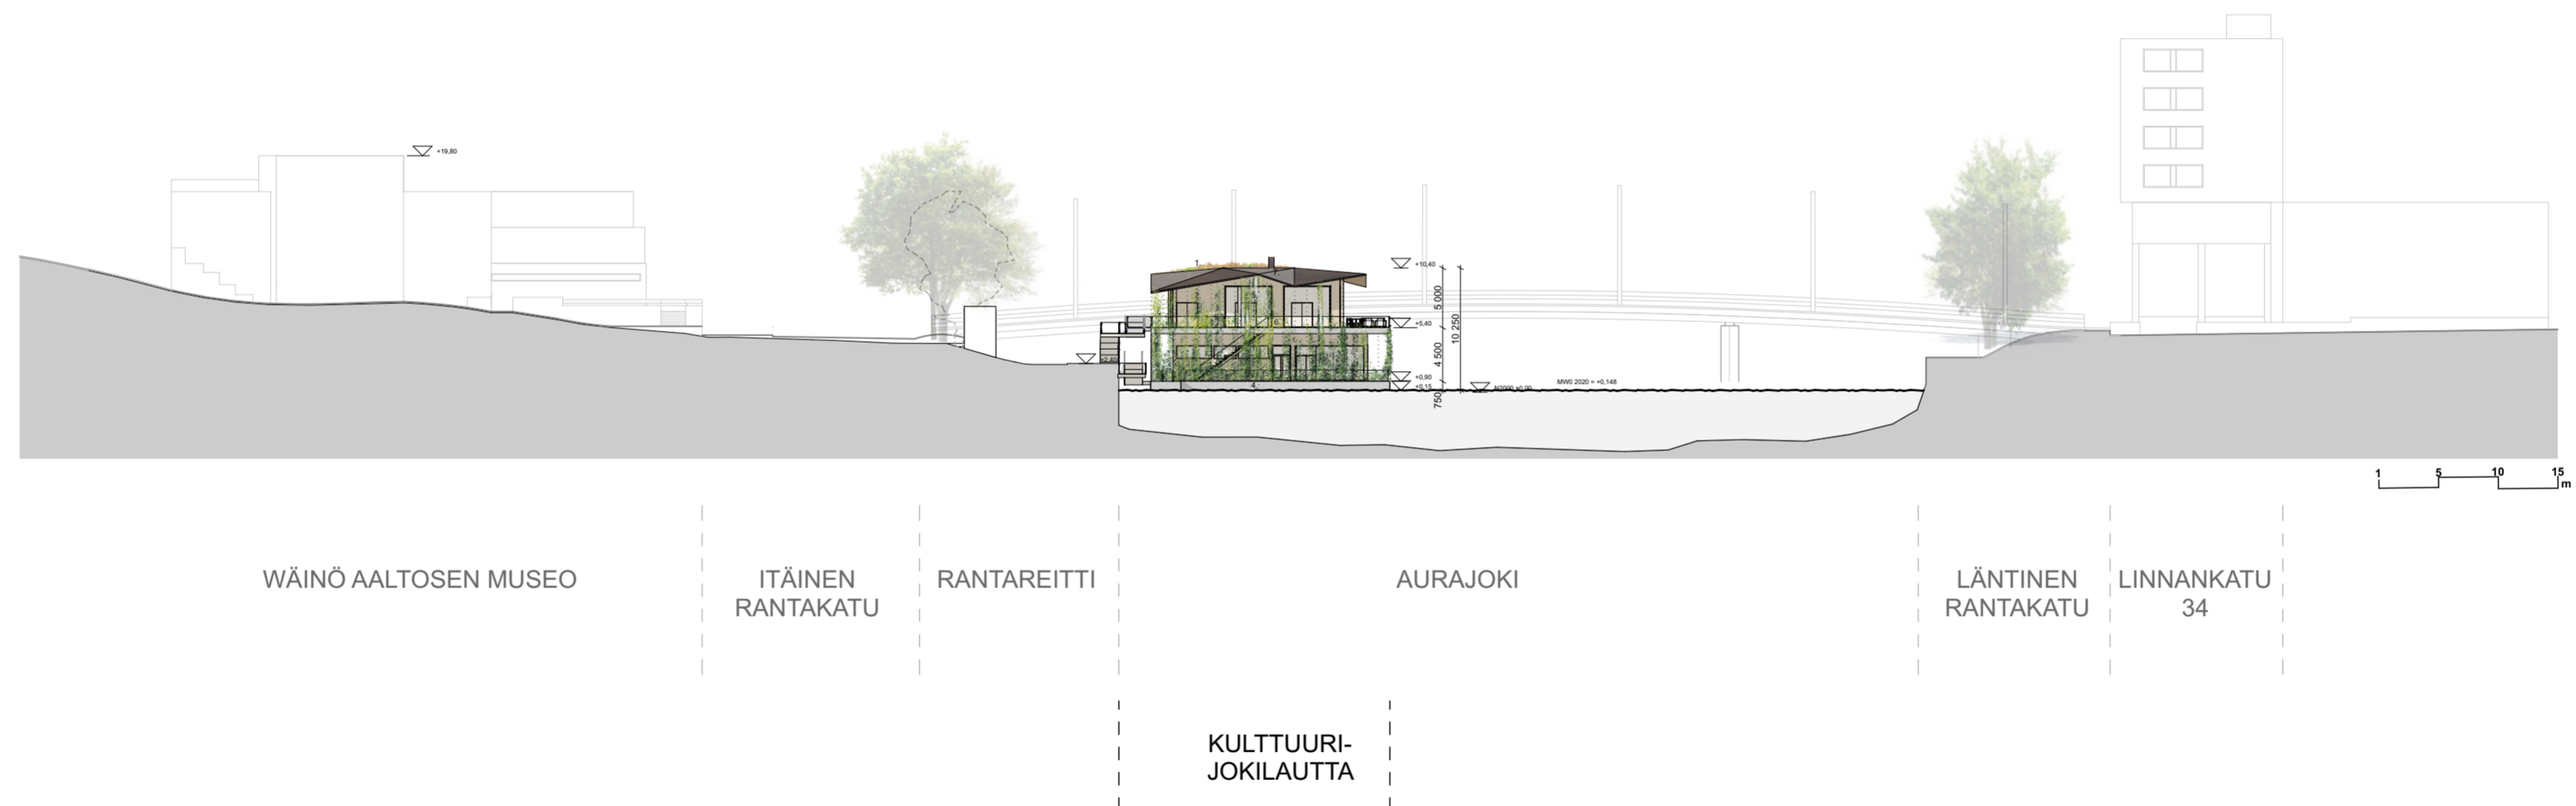
JULKISIVU KOILLISEEN 1:500
TURUN KULTTUURIJOKILAUTTA

Piirustuksen korkeudet ovat ilmoitettu korkeusjärjestelmässä N2000
Keskivesi MW0 2020 = +14,8cm
Mittaushistoriatieto on kerätty ruissalosta, jossa vuosina 1999 – 2014:
Matalin vedenkorkeus on ollut -66 cm
Korkein vedenkorkeus on ollut +130 cm
Laskennallisen vaihteluvälin matalin vedenkorkeus on -60 cm
Laskennallisen vaihteluvälin korkein vedenkorkeus on +80 cm

1. Maksaruohokatto
2. Ulkoverhous, pystysuuntainen kuusilautoitus, sävytetty kuultokäsittely
3. Ulkoverhous, pystysuuntainen kuusirimoitus, harmaannutettu. esim rautavihtrilli
4. Puunsuojakäsitelty kuusipuu, harmaannutettu. esim rautavihtrilli
5. Lasi
6. Vajjeriverkkokaide, musta teräsrunko
7. Kupari
8. Kiinnitysvajjeri köynnöksille, teräs
9. Köynnökset

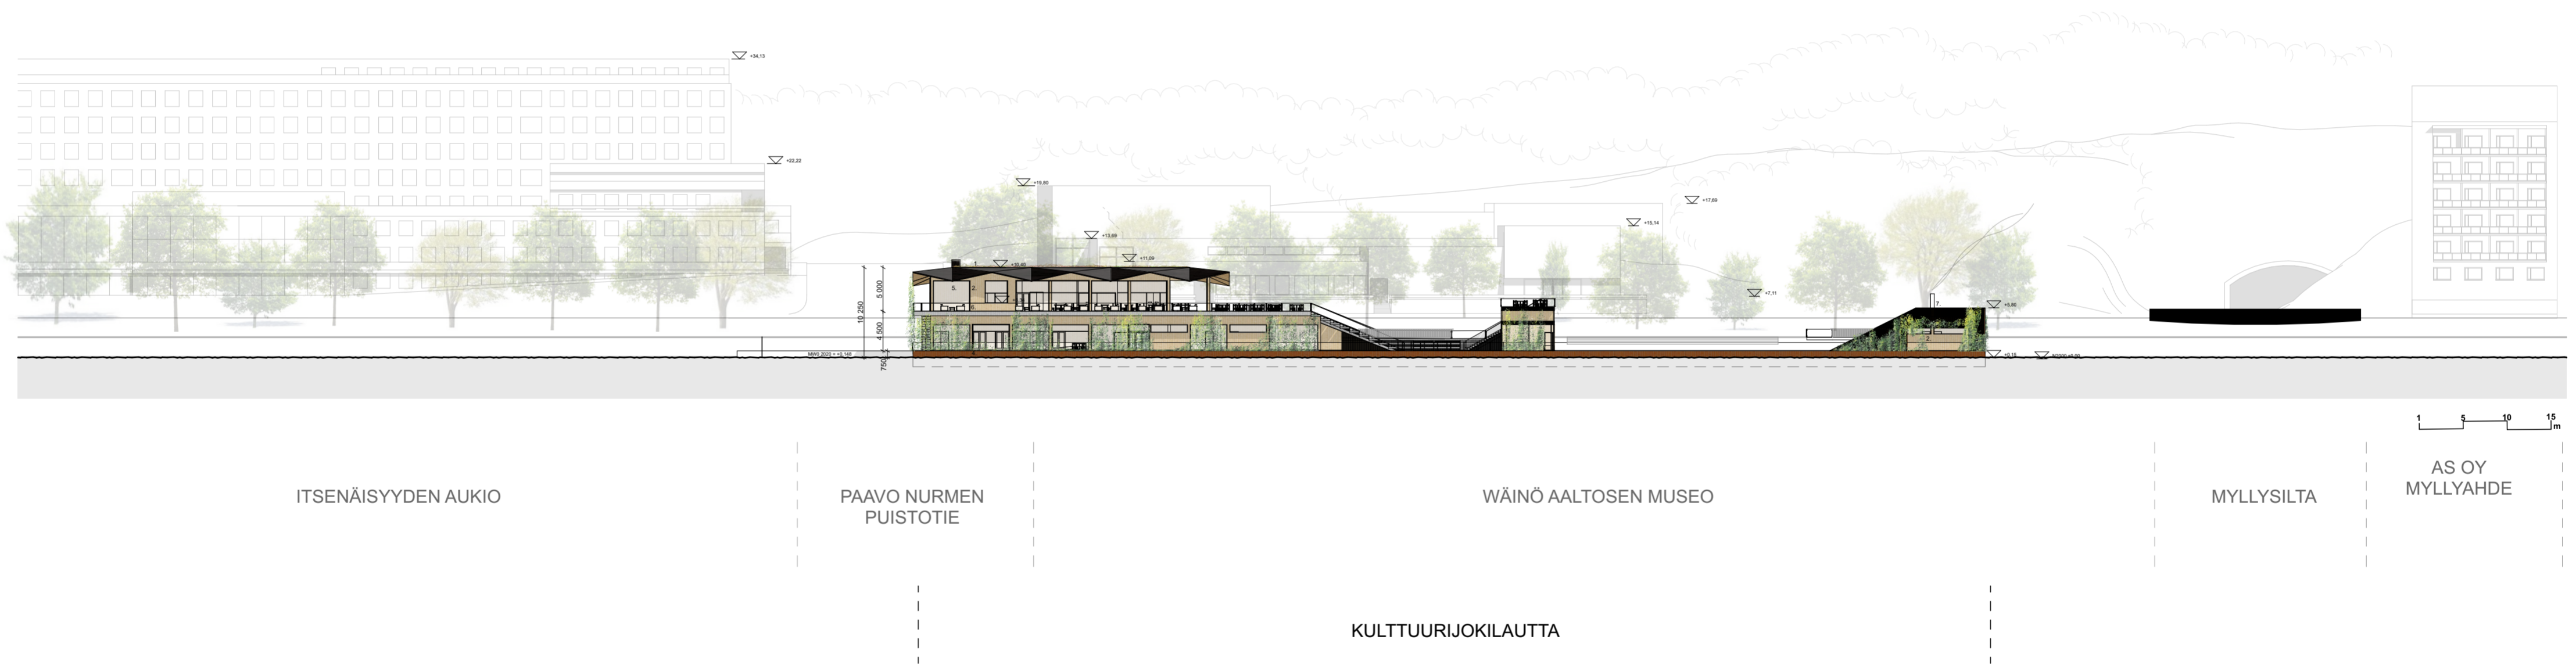
**JULKISIVU LUOTEeseen 1:500
TURUN KULTTUURIJOKILAUTTA**

Piirustuksen korkeudet ovat ilmoitettu korkeusjärjestelmässä N2000
Keskivesi MW0 2020 = +14,8cm
Mittaushistoriatieto on kerätty ruissalosta, jossa vuosina 1999 – 2014:
Matalin vedenkorkeus on ollut -66 cm
Korkein vedenkorkeus on ollut +130 cm
Laskennallisen vaihteluvälin matalin vedenkorkeus on -60 cm
Laskennallisen vaihteluvälin korkein vedenkorkeus on +80 cm

1. Maksaruohokatto
2. Ulkoverhous, pystysuuntainen kuusilautoitus, sävytetty kuultokäsittely
3. Ulkoverhous, pystysuuntainen kuusirimoitus, sävytetty kuultokäsittely, tervanruskea
4. Puunsuojakäsittely kuusipuu, sävytetty kuultokäsittely, tervanruskea
5. Lasi
6. Vajerverkkokaide, musta teräsrunko
7. Kupari
8. Kiinnitysvaijeri köynnöksille, teräs
9. Köynnökset

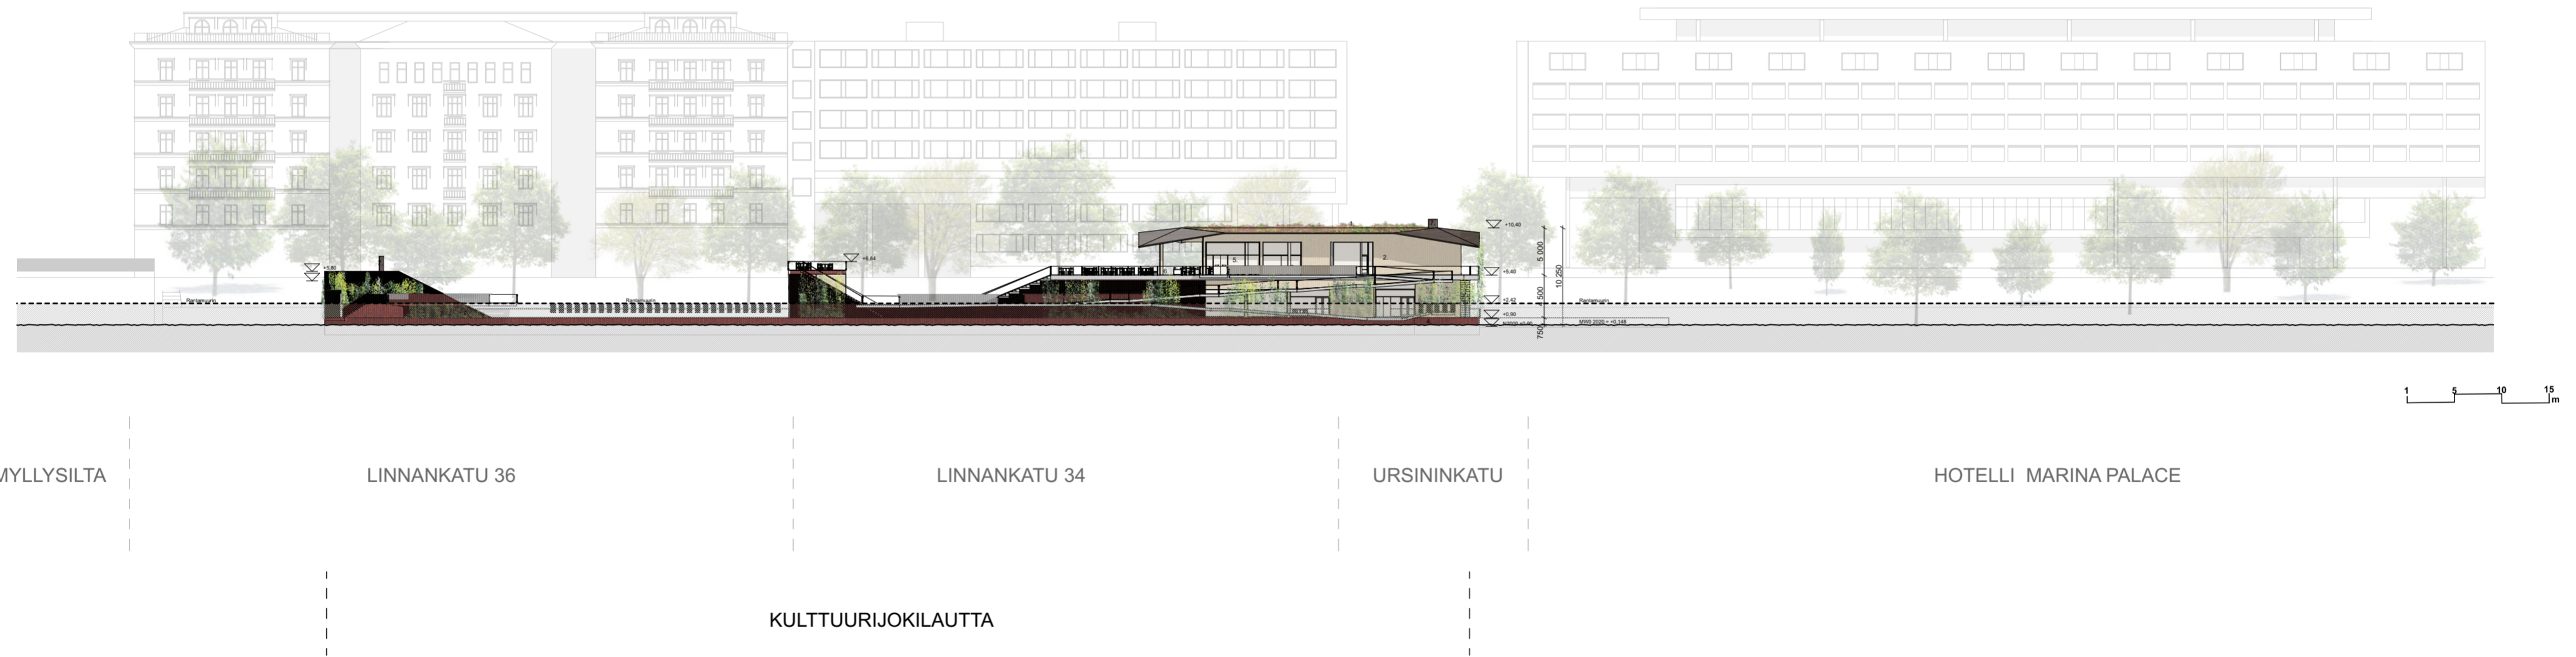
JULKISIVU KAAKKOON 1:500
TURUN KULTTUURIJOKILAUTTA

Piirustuksen korkeudet ovat ilmoitettu korkeusjärjestelmässä N2000
Keskivesi MW0 2020 = +14,8cm
Mittaushistoriatieto on kerätty ruissalosta, jossa vuosina 1999 – 2014:
Matalin vedenkorkeus on ollut -66 cm
Korkein vedenkorkeus on ollut +130 cm
Laskennallisen vaihteluvälin matalin vedenkorkeus on -60 cm
Laskennallisen vaihteluvälin korkein vedenkorkeus on +80 cm

1. Maksaruohokatto
2. Ulkoverhous, pystysuuntainen kuusilautoitus, sävytetty kuultokäsittely
3. Ulkoverhous, pystysuuntainen kuusirimoitus, sävytetty kuultokäsittely, tervanruskea
4. Puunsuojakäsitelty kuusipuu, sävytetty kuultokäsittely, tervanruskea
5. Lasi
6. Vajjeriverkkokaide, musta teräsrunko
7. Kupari
8. Kiinnitysvajjeri köynnöksille, teräs
9. Köynnökset

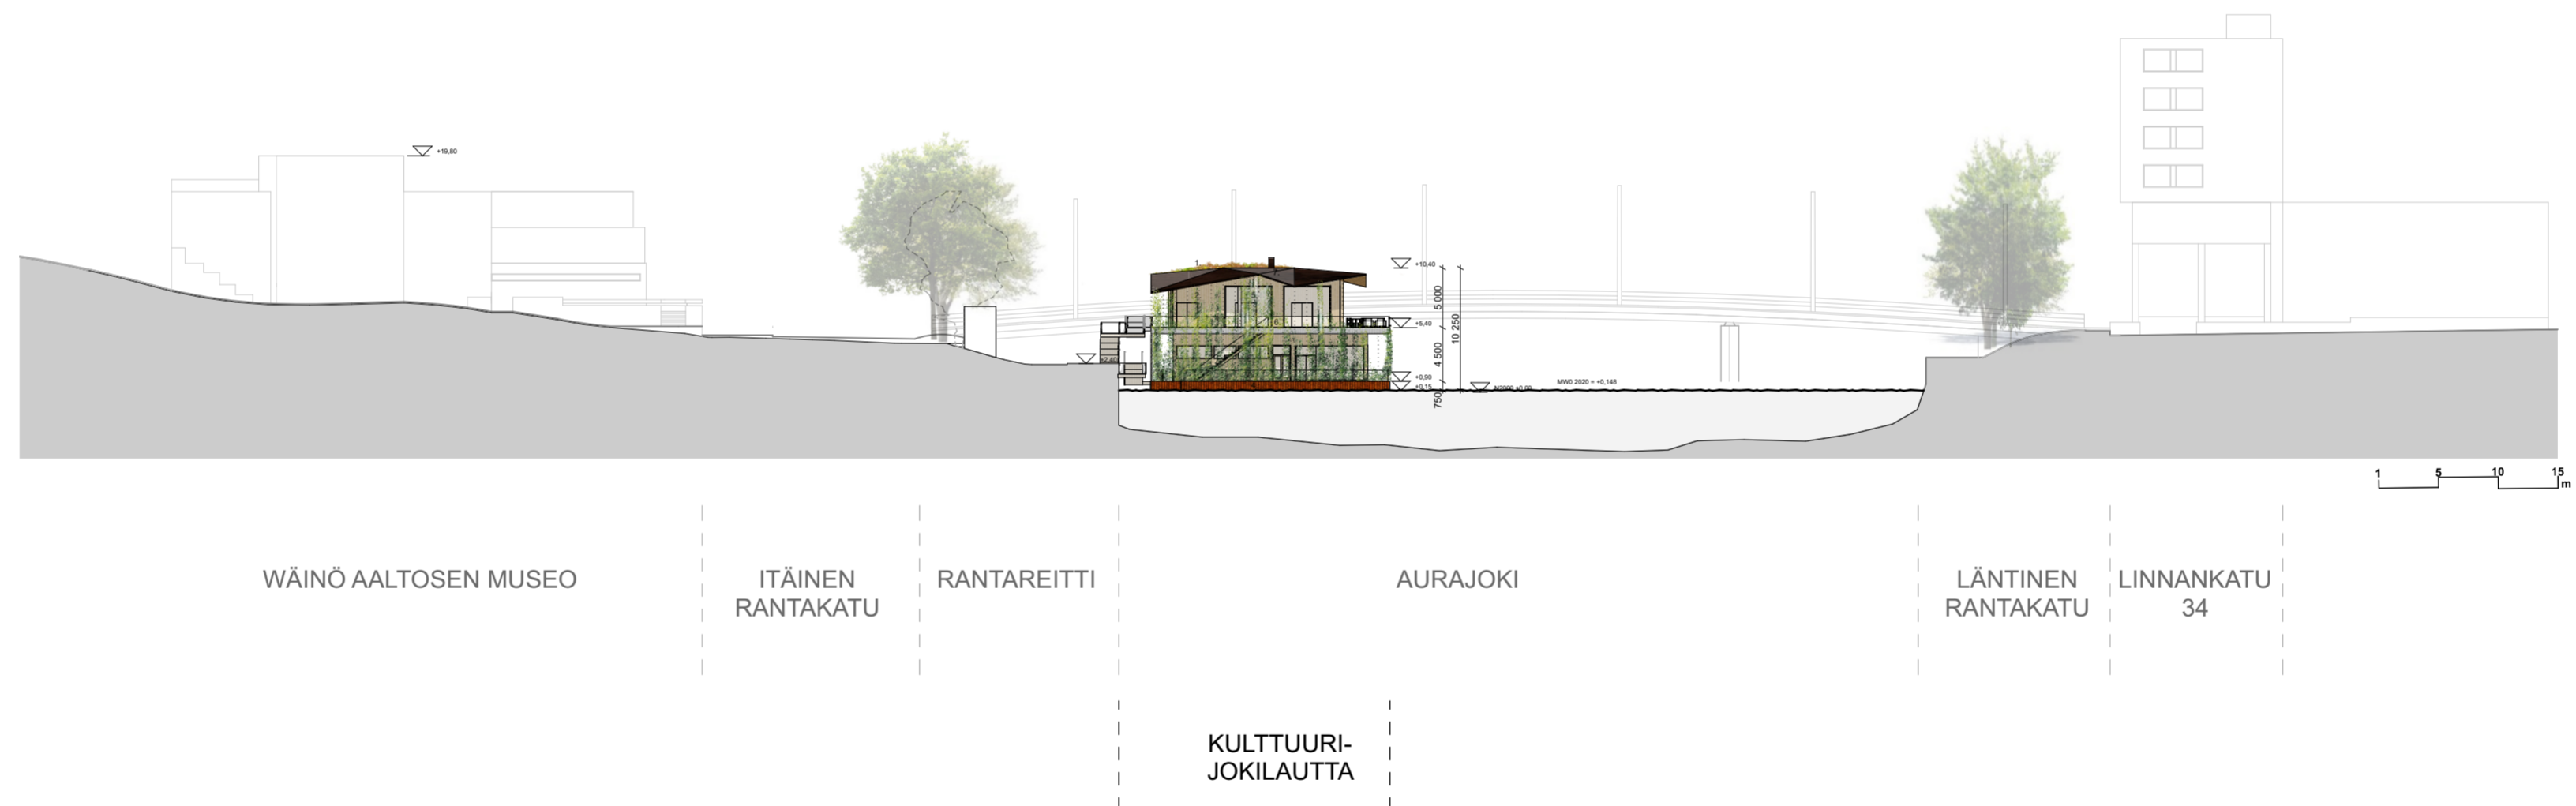
JULKISIVU KOILLISEEN 1:500
TURUN KULTTUURIJOKILAUTTA

Piirustuksen korkeudet ovat ilmoitettu korkeusjärjestelmässä N2000
Keskivesi MW0 2020 = +14,8cm
Mittaushistoriatieto on kerätty ruissalosta, jossa vuosina 1999 – 2014:
Matalin vedenkorkeus on ollut -66 cm
Korkein vedenkorkeus on ollut +130 cm
Laskennallisen vaihteluvälin matalin vedenkorkeus on -60 cm
Laskennallisen vaihteluvälin korkein vedenkorkeus on +80 cm

1. Maksaruohokatto
2. Ulkoverhous, pystysuuntainen kuusilautoitus, sävytetty kuultokäsittely
3. Ulkoverhous, pystysuuntainen kuusirimoitus, sävytetty kuultokäsittely, tervanruskea
4. Puunsuojakäsitelty kuusipuu, sävytetty kuultokäsittely, tervanruskea
5. Lasi
6. Vajjeriverkkokaide, musta teräsrunko
7. Kupari
8. Kiinnitysvajjeri köynnöksille, teräs
9. Köynnökset

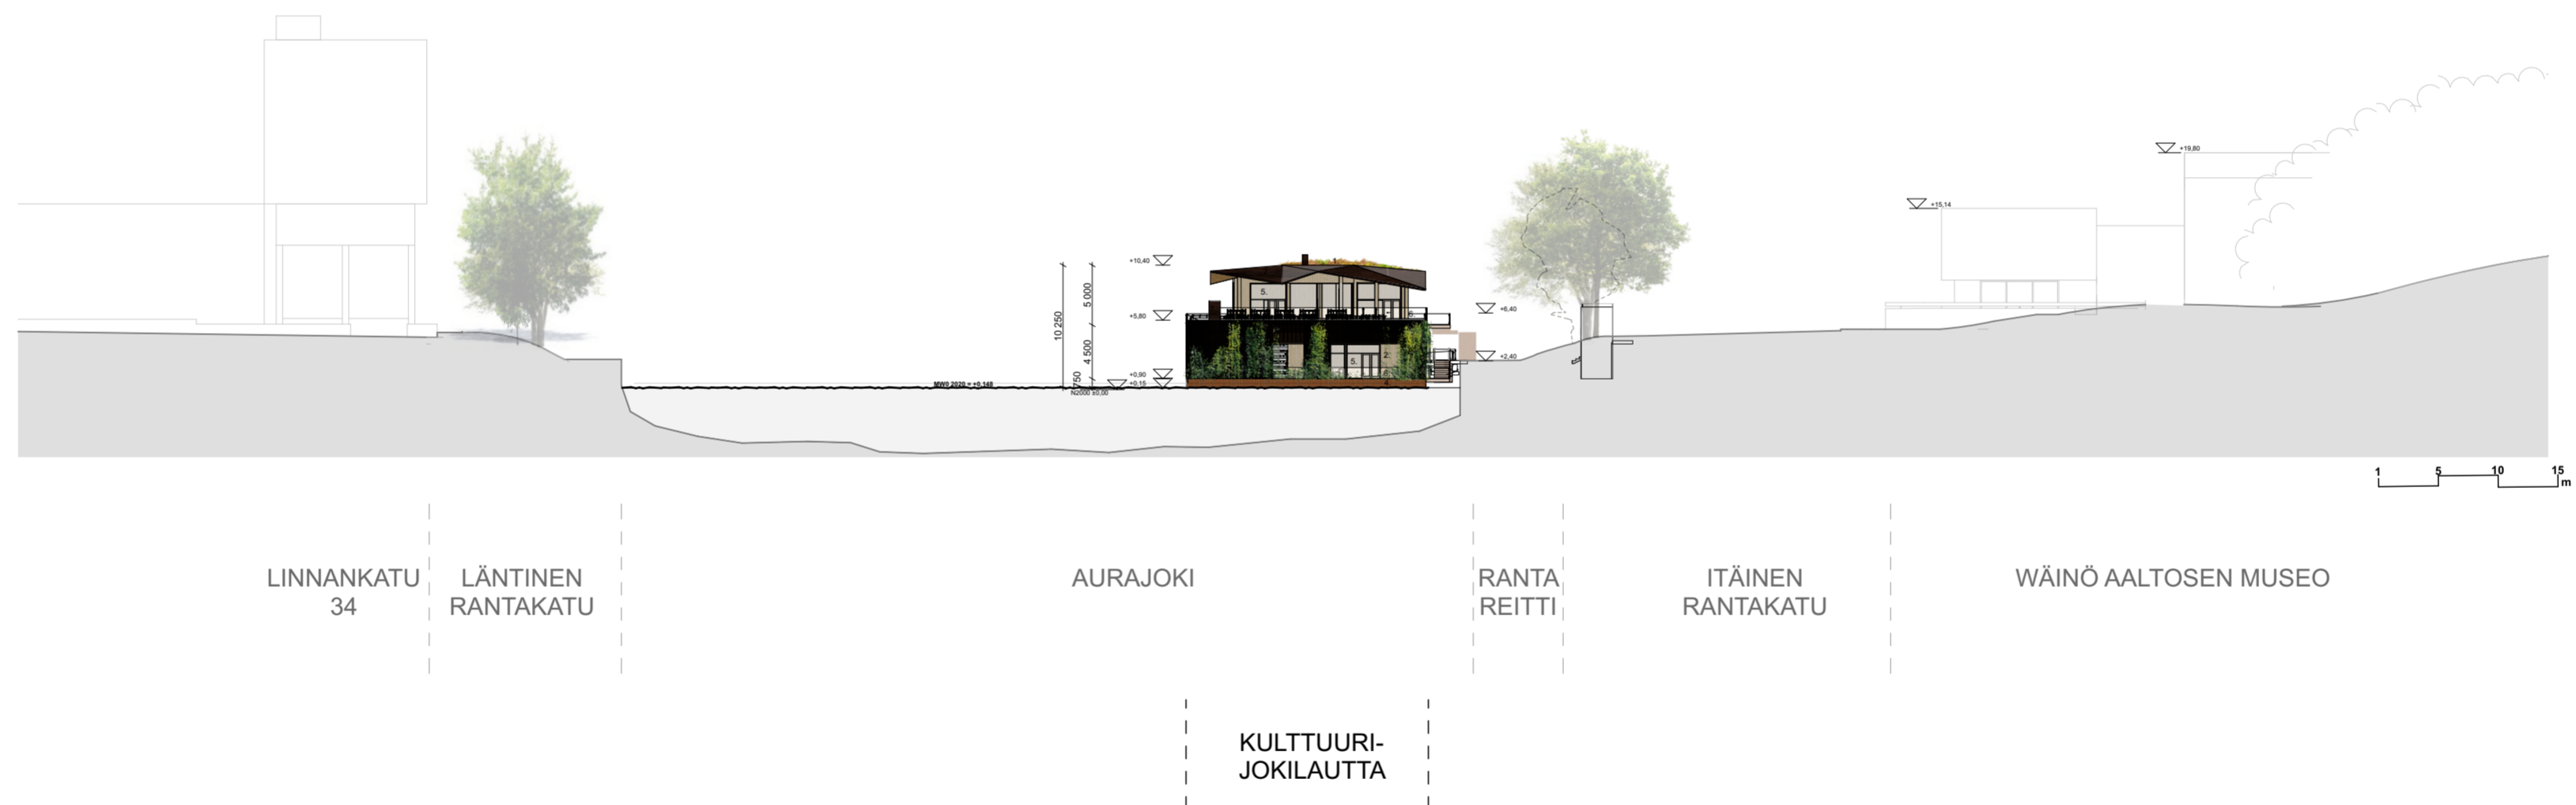
**JULKISIVU LOUNAASEEN 1:500
TURUN KULTTUURIJOKILAUTTA**

Piirustuksen korkeudet ovat ilmoitettu korkeusjärjestelmässä N2000
Keskivesi MW0 2020 = +14,8cm
Mittaushistoriatieto on kerätty ruissalosta, jossa vuosina 1999 – 2014:
Matalin vedenkorkeus on ollut -66 cm
Korkein vedenkorkeus on ollut +130 cm
Laskennallisen vaihteluvälin matalin vedenkorkeus on -60 cm
Laskennallisen vaihteluvälin korkein vedenkorkeus on +80 cm

1. Maksaruohokatto
2. Ulkoverhous, pystysuuntainen kuusilautoitus, sävytetty kuultokäsittely
3. Ulkoverhous, pystysuuntainen kuusirimoitus, sävytetty kuultokäsittely, tervanruskea
4. Puunsojakäsittely kuusipuu, sävytetty kuultokäsittely, tervanruskea
5. Lasi
6. Vajjeriverkkokaide, musta teräsrunko
7. Kupari
8. Kiinnitysvajjeri köynnöksille, teräs
9. Köynnökset

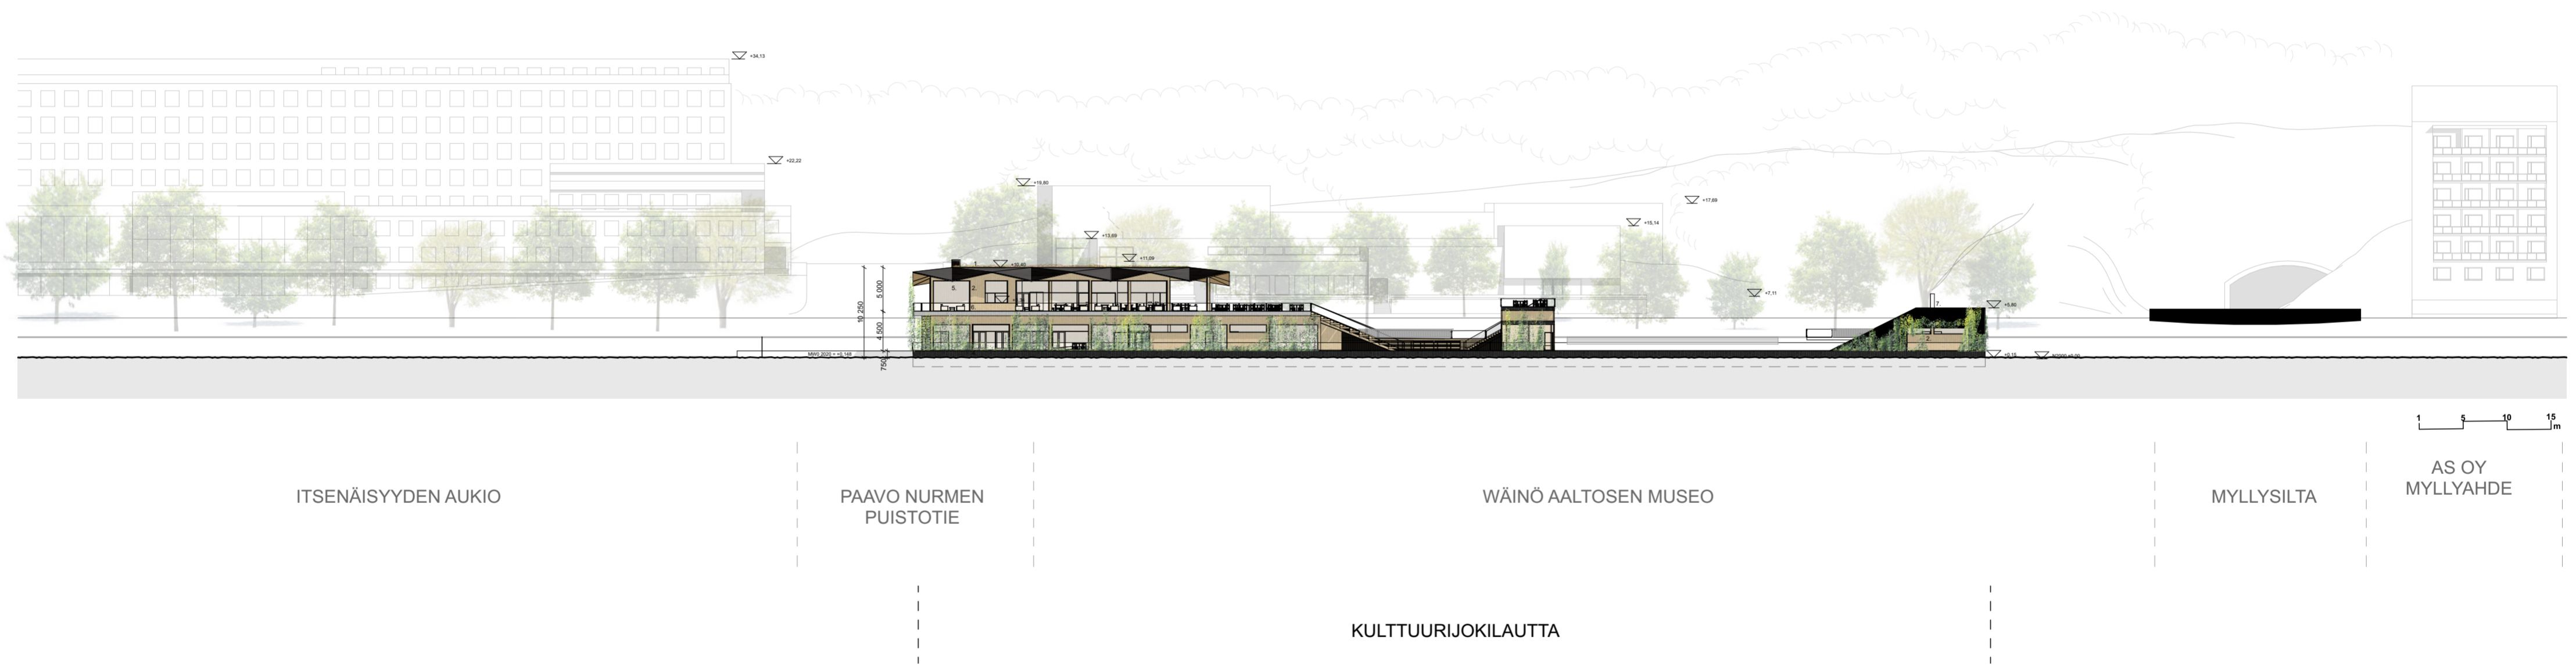
JULKISIVU LUOTEeseen 1:500
TURUN KULTTUURIJOKILAUTTA

Piirustuksen korkeudet ovat ilmoitettu korkeusjärjestelmässä N2000
Keskivesi MW0 2020 = +14,8cm
Mittaushistoriatieto on kerätty ruissalosta, jossa vuosina 1999 – 2014:
Matalin vedenkorkeus on ollut -66 cm
Korkein vedenkorkeus on ollut +130 cm
Laskennallisen vaihteluvälin matalin vedenkorkeus on -60 cm
Laskennallisen vaihteluvälin korkein vedenkorkeus on +80 cm

1. Maksaruohokatto
2. Ulkoverhous, pystysuuntainen kuusilautoitus, sävytetty kuultokäsittely
3. Ulkoverhous, pystysuuntainen kuusirimoitus, sävytetty kuultokäsittely, musta
4. Puunsuojakäsitelty kuusipuu, sävytetty kuultokäsittely, musta
5. Lasi
6. Vajaverkkokaide, musta teräsrunko
7. Kupari
8. Kiinnitysvaijeri köynnöksille, teräs
9. Köynnökset

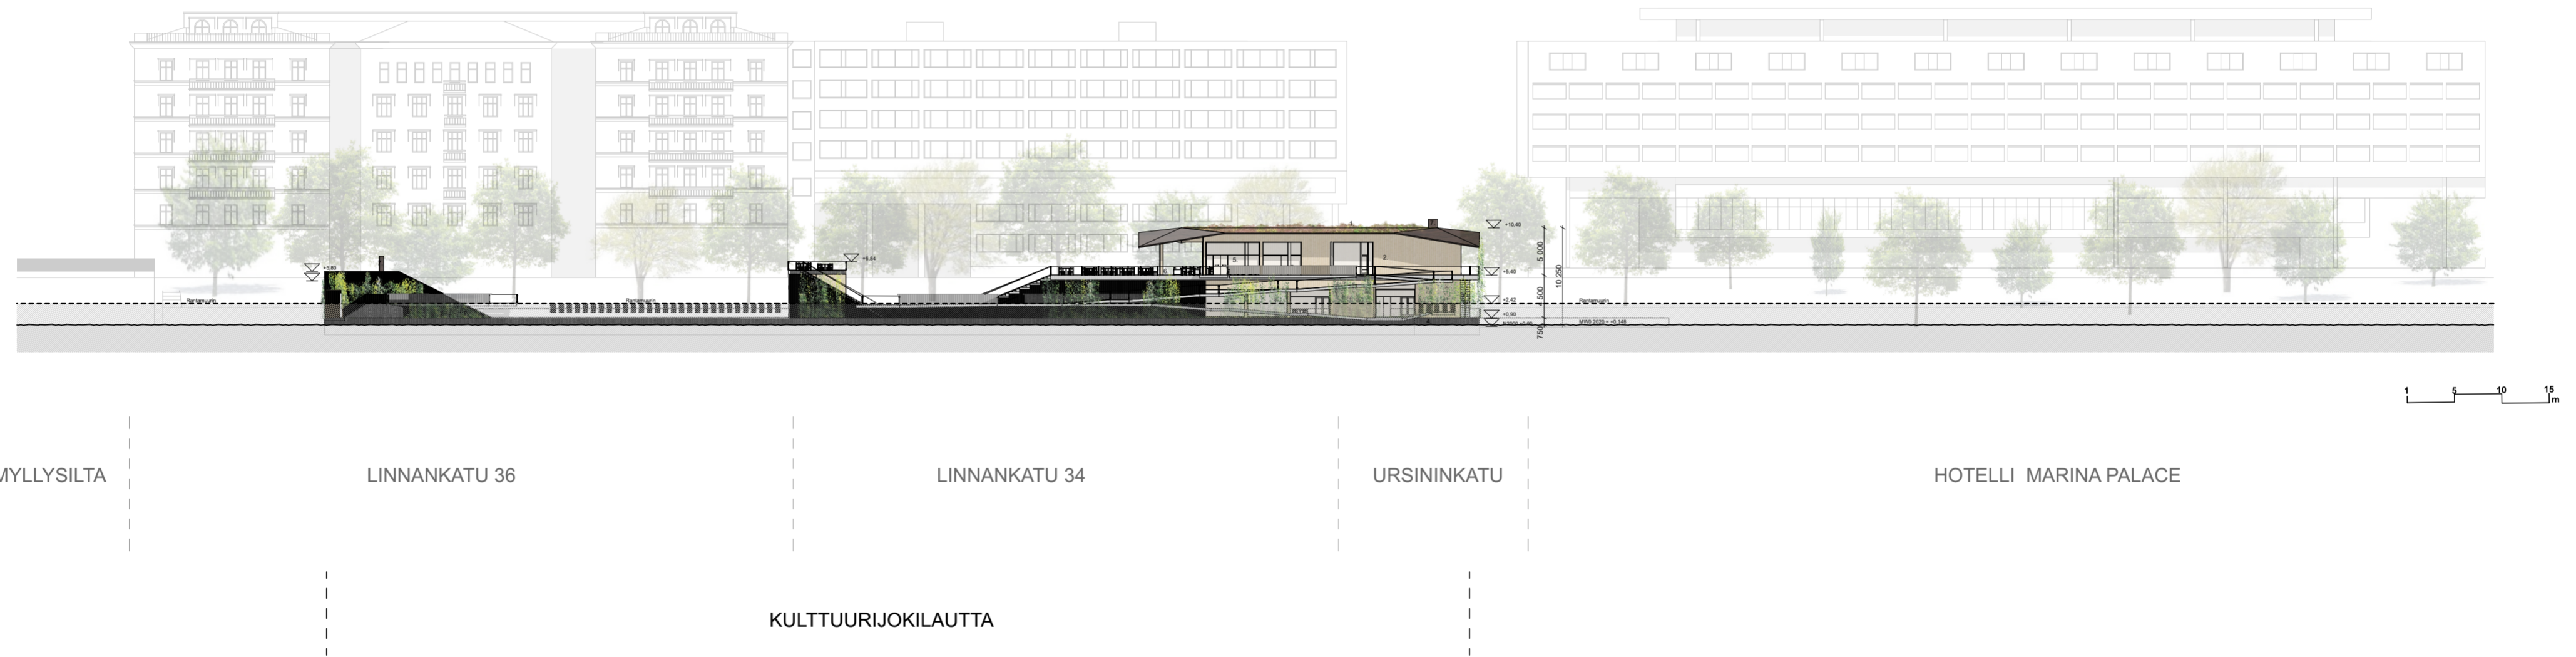
JULKISIVU KAAKKOON 1:500
TURUN KULTTUURIJOKILAUTTA

Piirustuksen korkeudet ovat ilmoitettu korkeusjärjestelmässä N2000
Keskivesi MW0 2020 = +14,8cm
Mittaushistoriatieto on kerätty ruissalosta, jossa vuosina 1999 – 2014:
Matalin vedenkorkeus on ollut -66 cm
Korkein vedenkorkeus on ollut +130 cm
Laskennallisen vaihteluvälin matalin vedenkorkeus on -60 cm
Laskennallisen vaihteluvälin korkein vedenkorkeus on +80 cm

1. Maksaruohokatto
2. Ulkoverhous, pystysuuntainen kuusilautoitus, sävytetty kuultokäsittely
3. Ulkoverhous, pystysuuntainen kuusirimoitus, sävytetty kuultokäsittely, musta
4. Puunsuojakäsitelty kuusipuu, sävytetty kuultokäsittely, musta
5. Lasi
6. Vajjeriverkkokaide, musta teräsrunko
7. Kupari
8. Kiinnitysvajjeri köynnöksille, teräs
9. Köynnökset

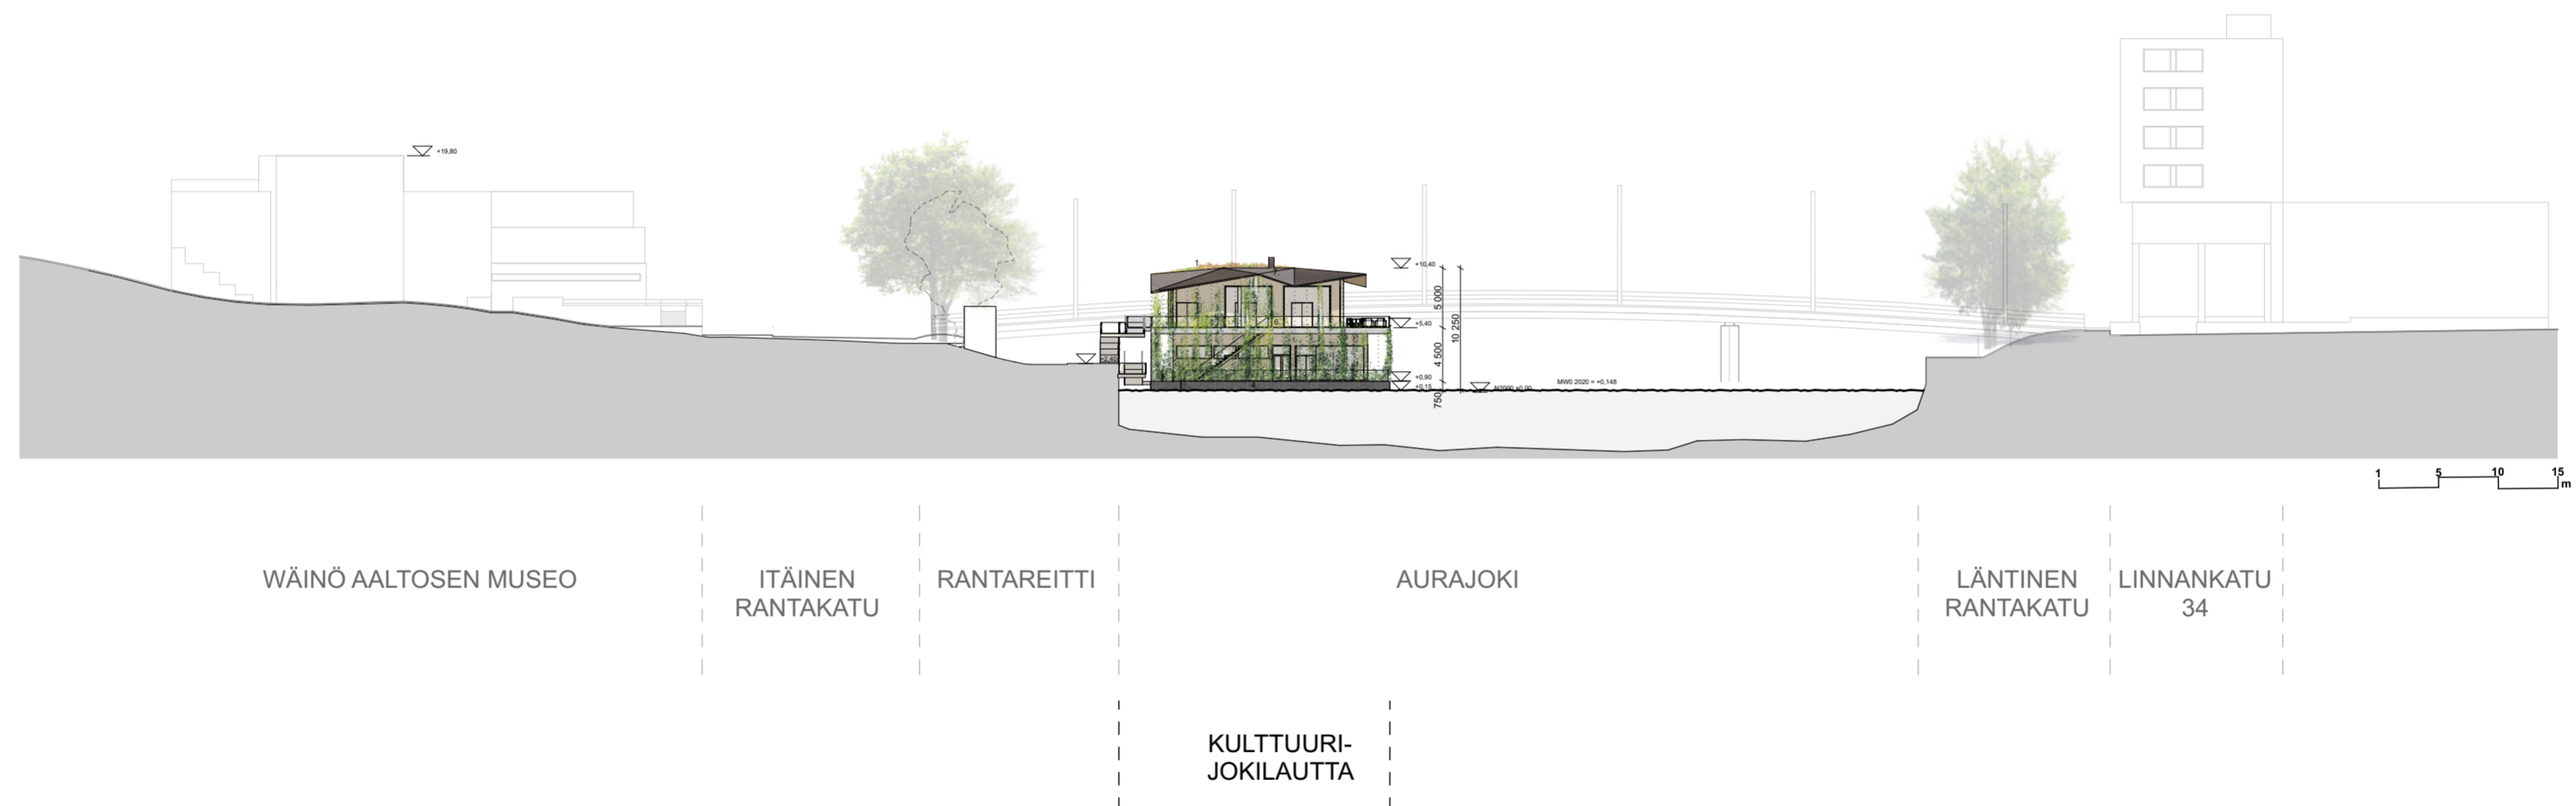
**JULKISIVU KOILLISEEN 1:500
TURUN KULTTUURIJOKILAUTTA**

Piirustuksen korkeudet ovat ilmoitettu korkeusjärjestelmässä N2000
Keskivesi MW0 2020 = +14,8cm
Mittaushistoriatieto on kerätty ruissalosta, jossa vuosina 1999 – 2014:
Matalin vedenkorkeus on ollut -66 cm
Korkein vedenkorkeus on ollut +130 cm
Laskennallisen vaihteluvälin matalin vedenkorkeus on -60 cm
Laskennallisen vaihteluvälin korkein vedenkorkeus on +80 cm

1. Maksaruohokatto
2. Ulkoverhous, pystysuuntainen kuusilautoitus, sävytetty kuultokäsittely
3. Ulkoverhous, pystysuuntainen kuusirimoitus, sävytetty kuultokäsittely, musta
4. Puunsuojakäsitelty kuusipuu, sävytetty kuultokäsittely, musta
5. Lasi
6. Vajjeriverkkokaide, musta teräsrunko
7. Kupari
8. Kiinnitysvajjeri köynnöksille, teräs
9. Köynnökset
