ASEMPIIRUSTUS 1:500
 TURUN KULTTUURIJOKILAUTTA

LEIKKAUS B—B1:500
TURUN KULTTUURIJOKILAUTAN JA WÄINÖ AALTOSEN MUSEON SUHDE
 Piirustuksen korkeudet ovat ilmoitettu korkeusjärjestelmässä N2000
 Keskivesi MW0 2020 = +14,8cm
 Mittaushistoriatieto on kerätty ruissalosta, jossa vuosina 1999 – 2014:
 Matalin vedenkorkeus on ollut -66 cm
 Korkein vedenkorkeus on ollut +130 cm
 Laskennallisen vaihteluvälin matalin vedenkorkeus on -60 cm
 Laskennallisen vaihteluvälin korkein vedenkorkeus on +80 cm

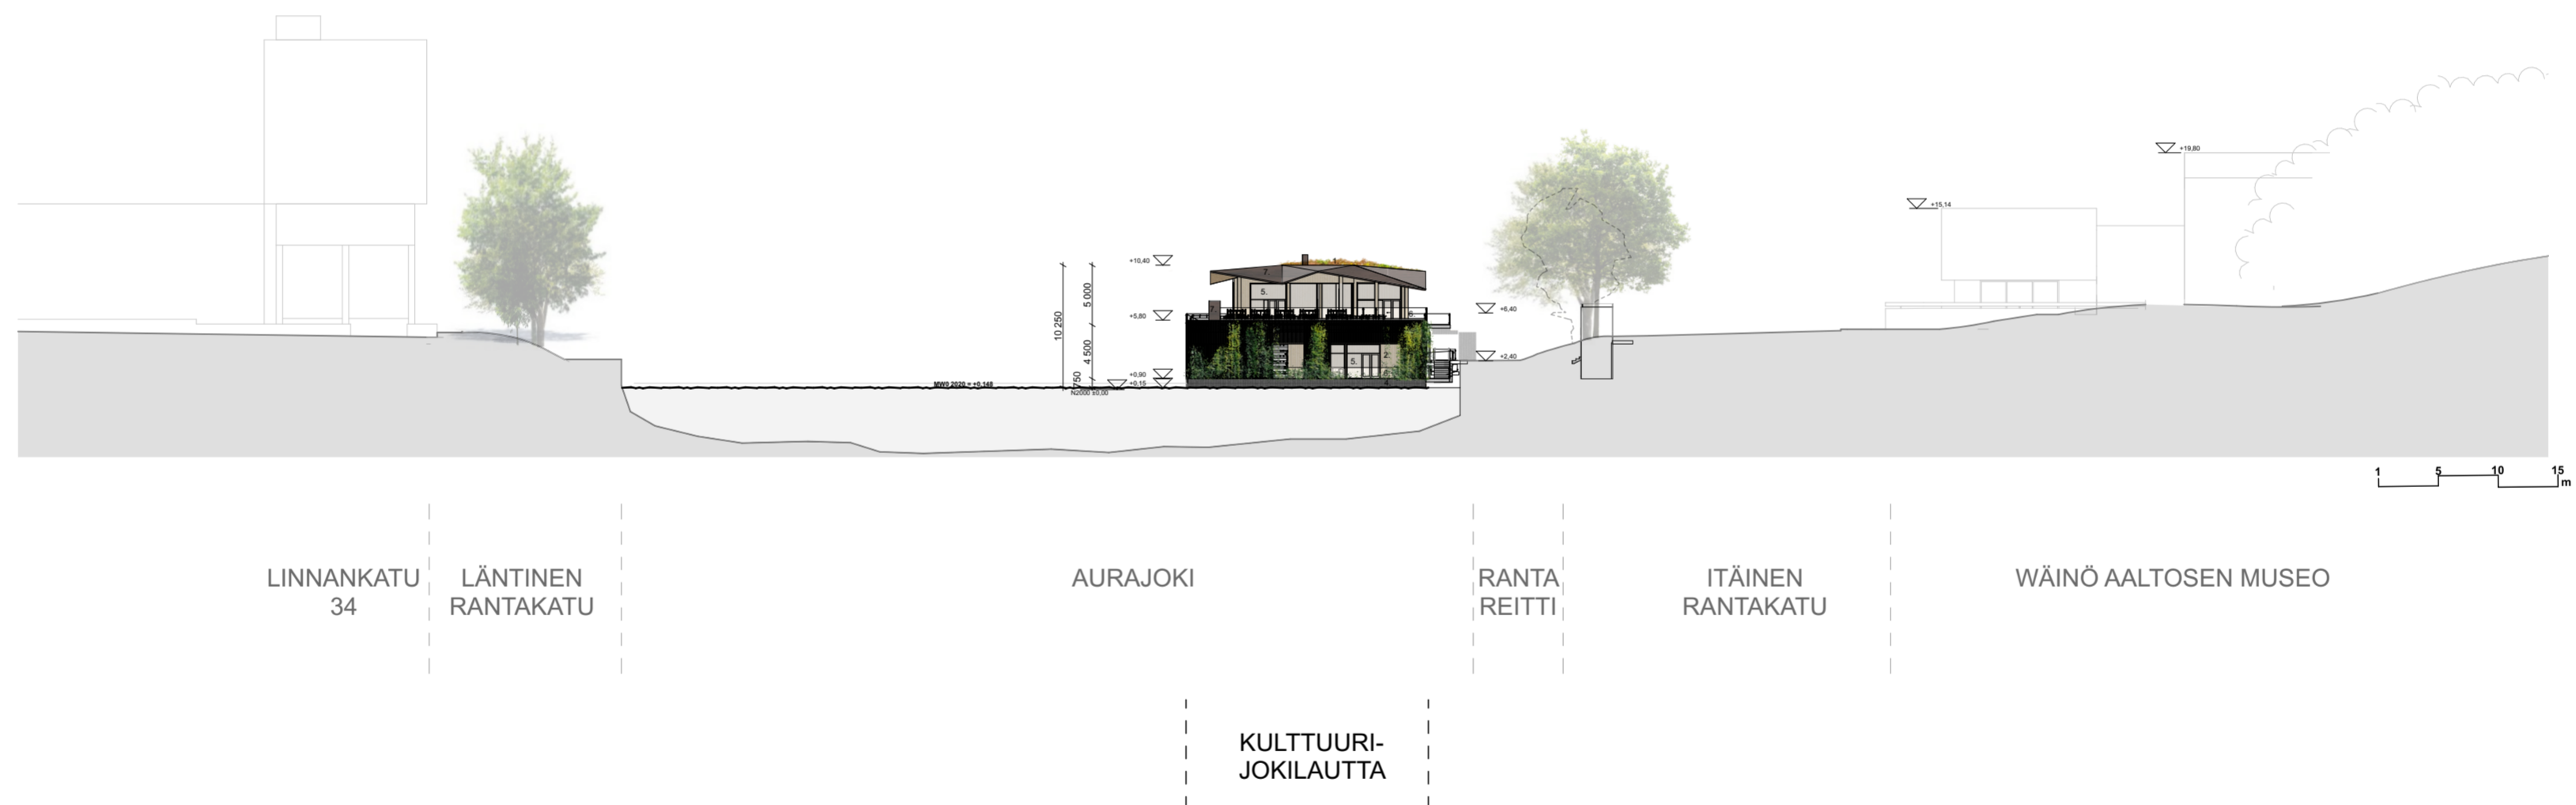
**JULKISIVU LOUNAASEEN 1:500
TURUN KULTTUURIJOKILAUTTA**

Piirustuksen korkeudet ovat ilmoitettu korkeusjärjestelmässä N2000
Keskivesi MW0 2020 = +14,8cm
Mittaushistoriatieto on kerätty ruissalosta, jossa vuosina 1999 – 2014:
Matalin vedenkorkeus on ollut -66 cm
Korkein vedenkorkeus on ollut +130 cm
Laskennallisen vaihteluvälin matalin vedenkorkeus on -60 cm
Laskennallisen vaihteluvälin korkein vedenkorkeus on +80 cm

1. Maksaruohokatto
2. Ulkoverhous, pystysuuntainen kuusilautoitus, sävytetty kuultokäsittely
3. Ulkoverhous, pystysuuntainen kuusirimoitus, sävytetty kuultokäsittely, musta
4. Puunsuojakäsittely kuusipuu, sävytetty kuultokäsittely, musta
5. Lasi
6. Vajjeriverkkokaide, musta teräsrunko
7. Kupari
8. Kiinnitysvajjeri köynnöksille, teräs
9. Köynnökset
