Asiakirjatyyppi  
Tutkimusraportti

Päivämäärä  
25/08/2017

# MAAPERÄN PILAANTU- NEISUUSTUTKIMUS MARTINKATU 2-4, TURKU

Viite 1510034867-001

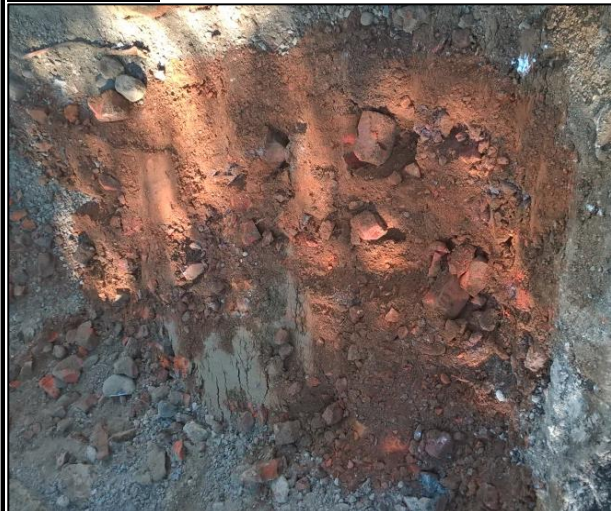
Koekuoppa RF22 0,2-0,5 m

mahdollinen tiilinen kiveys syvyydellä 0,5 m

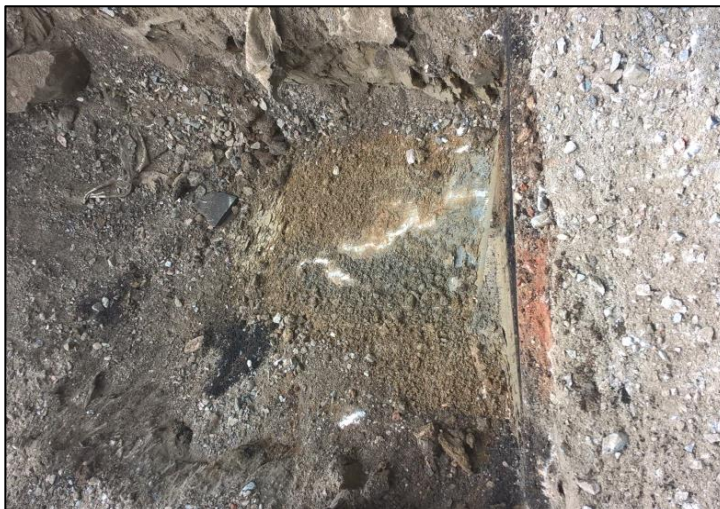
Koekuoppa RF25 0,5-0,7 m

Kallionpinta n. 0,7 m

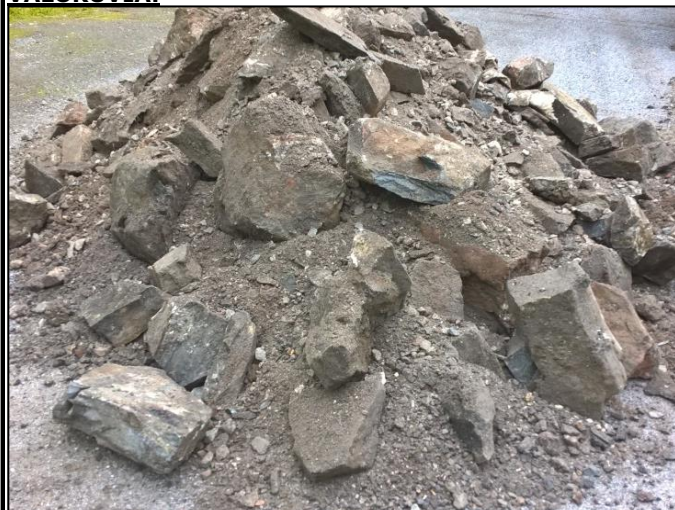
Koekuoppa RF26 0,2-0,5 m, kasa

Betonilaatta noin syvyydellä 0,2 m

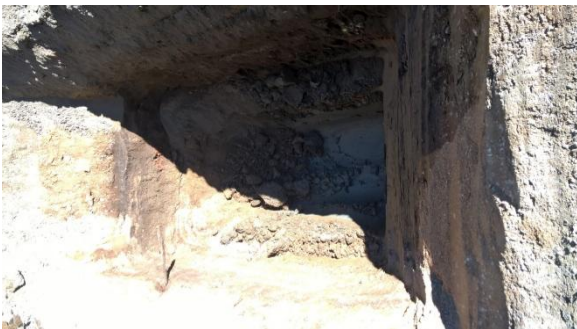
Kuva 51 RF31 (2,5–3,0 m)

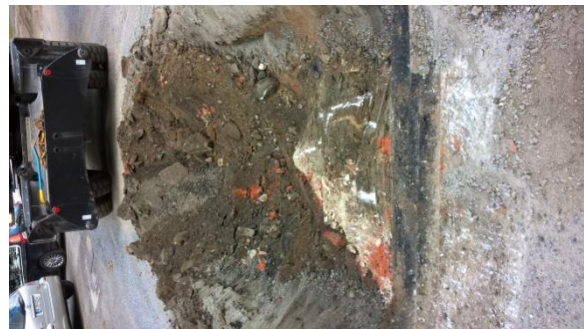
Kuva 52 RF32 (0,2–0,5 m)

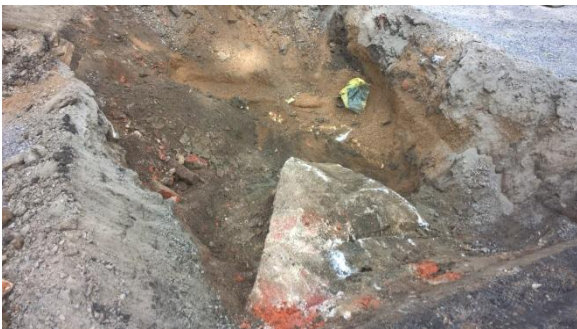
Kuva 53 RF32 (0,5–1,0 m)

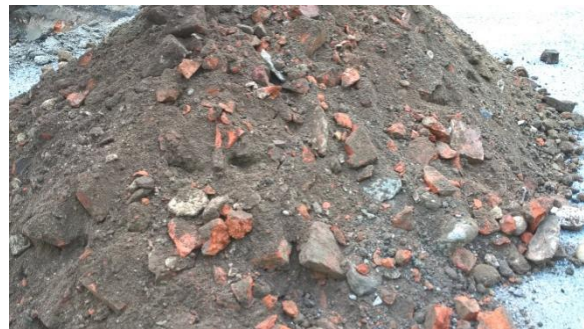
Kuva 54 RF32 (0,5–1,0 m), kasa

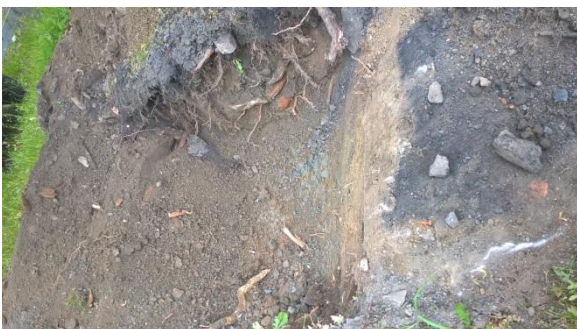
Kuva 55 RF33 (0,2–0,5 m)

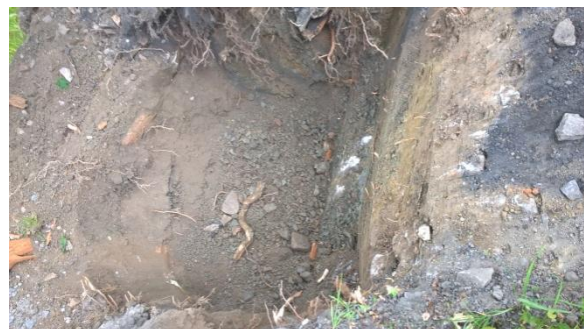
Kuva 56 RF33 (0,5–1,0 m)

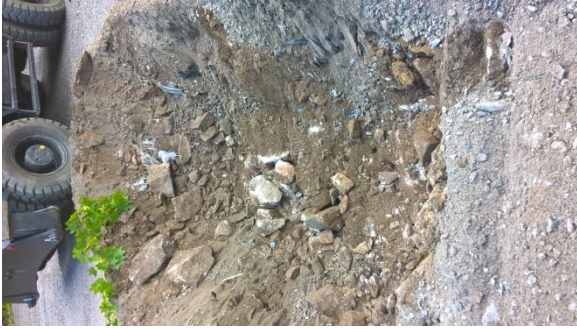
Kuva 57 RF34 (0,2–0,5 m)

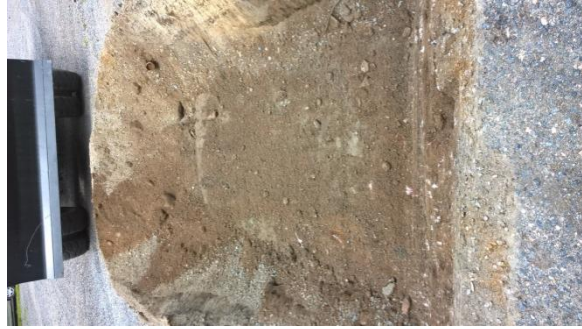
Kuva 58 RF35 (0,2–0,5 m)

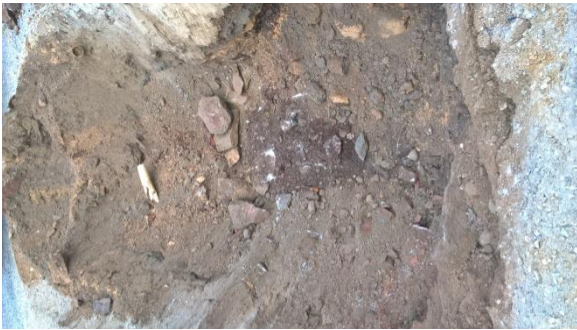
Kuva 59 RF35 (0,5–1,0 m)

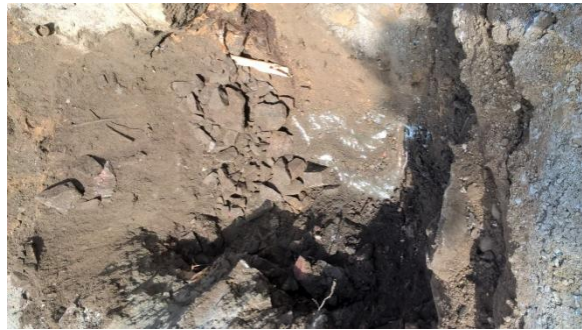
Kuva 60 RF35 (1,0–1,5 m)
